**Verslag huishoudelijke elektrische installatie op laagspanning en zeer lage spanning****Algemeen:**

| Referentie: <b>008-20260908-05</b> | Datum controle: <b>08/09/2026</b> |

| Adres installatie: <b>Consciencelaan 12, 3500 - Hasselt</b> | Nummer teller(s): <b>1SAG1100634507</b> |

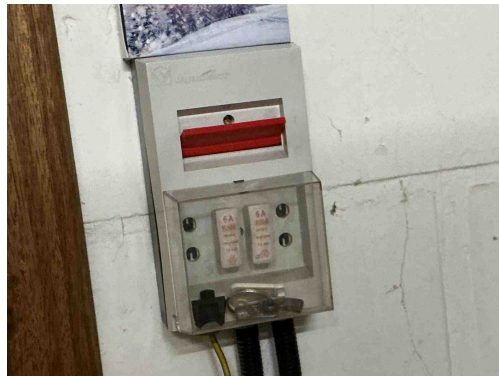
**B17** - De voedingsspanning is niet op elk bord vermeld (Boek 1: 3.1.3.3).

*Opmerking: Oa bord 1, bord 2, bord ketel*

**B06** - Het elektrisch verdeelbord heeft niet de minimale beschermingsgraad IPXX-B in een gewone ruimte (Boek 1: 4.2.2.3).

*Opmerking: Oa bord 2, bord ketel*

**B30** - De houder van de beveiliging in een huishoudelijke ruimte is niet voorzien van aangepaste kalibreerelementen (Boek1: 5.3.5.5).

*Opmerking: Oa bord ketel*

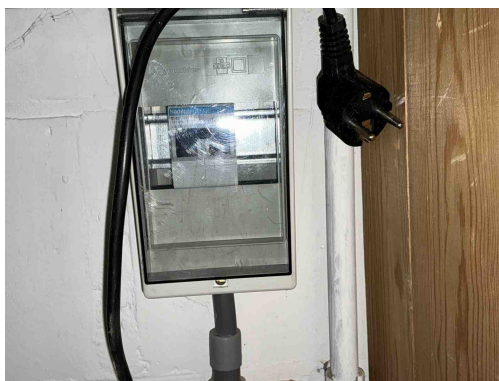
**B17** - De voedingsspanning is niet op elk bord vermeld (Boek 1: 3.1.3.3).  
*Opmerking: Oa bord 1, bord 2, bord ketel*

**B06** - Het elektrisch verdeelbord heeft niet de minimale beschermingsgraad IPXX-B in een gewone ruimte (Boek 1: 4.2.2.3).  
*Opmerking: Oa bord 2, bord ketel*

**D03** - Er is geen differentieelstroominrichting van maximum 300 mA geplaatst in het begin van de elektrische installatie van een residentieel geheel (incl. in de gemeenschappelijke delen) (Boek 1: 4.2.4.3, 4.2.4.4).

**B18** - Het volgnummer is niet op elk bord vermeld (Boek 1: 3.1.3.3).  
*Opmerking: Oa bord 1 en bord 2*

**B04** - De aanduiding van de kringen, klemmen en/of schakelapparatuur ontbreekt, is onjuist of is onvolledig (Boek 1: 3.1.3.1/5.1.6.1).  
*Opmerking: Oa bord 1, bord 2*

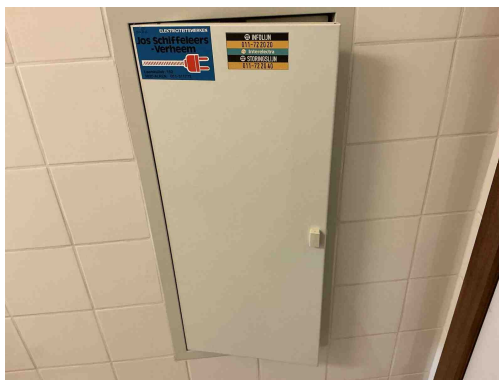
**B17** - De voedingsspanning is niet op elk bord vermeld (Boek 1: 3.1.3.3).  
*Opmerking: Oa bord 1, bord 2, bord ketel*

**B18** - Het volgnummer is niet op elk bord vermeld (Boek 1: 3.1.3.3).  
*Opmerking: Oa bord 1 en bord 2*

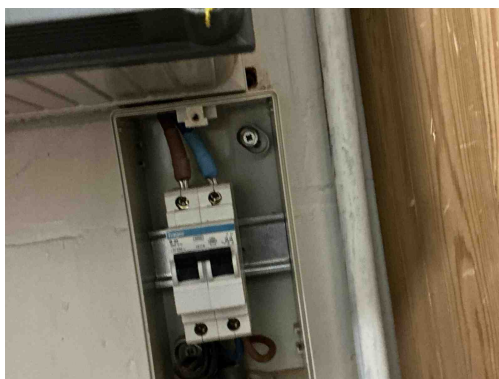
**T21** - Het elektrisch materieel is niet geplaatst volgens de voorschriften van de fabrikant/ regels van goed vakmanschap . (Boek 1: 1.4.1.3)

*Opmerking: Oa Ophangingsvijzen niet afgedekt bord 1*

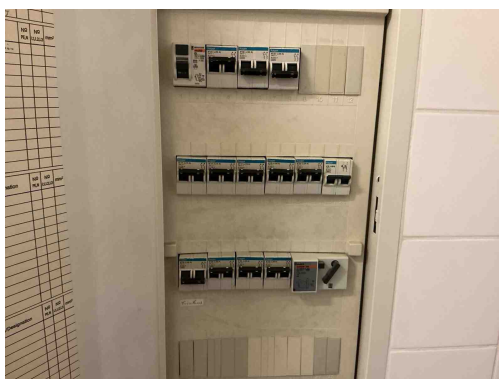
**B18** - Het volgnummer is niet op elk bord vermeld (Boek 1: 3.1.3.3).

*Opmerking: Oa bord 1 en bord 2*

**B04** - De aanduiding van de kringen, klemmen en/of schakelapparatuur ontbreekt, is onjuist of is onvolledig (Boek 1: 3.1.3.1/5.1.6.1).

*Opmerking: Oa bord 1, bord 2*

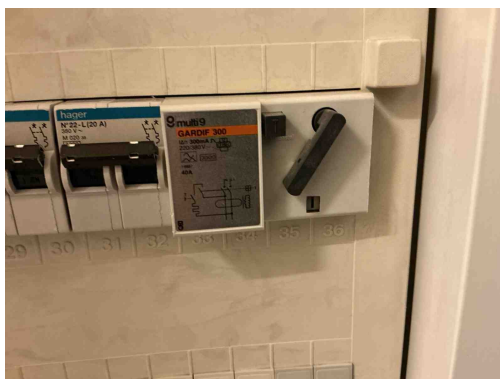
**D18** - De ondergeschikte differentieelstroominrichting van max. 30 mA bevindt zich niet onmiddellijk stroomafwaarts van de hoofddifferentieelstroominrichting (incl. gemeenschappelijke delen residentieel geheel) (Boek 1: 4.2.4.3).

*Opmerking: Oa bijkomende diff voldoet niet aan max 30mA*
