# Asbestinventarisatetest

Vooruitzichtstraat 35, 3500 Hasselt

Attestnummer : **20250109-000386.000**

Uitgegeven op : **09.01.2025**

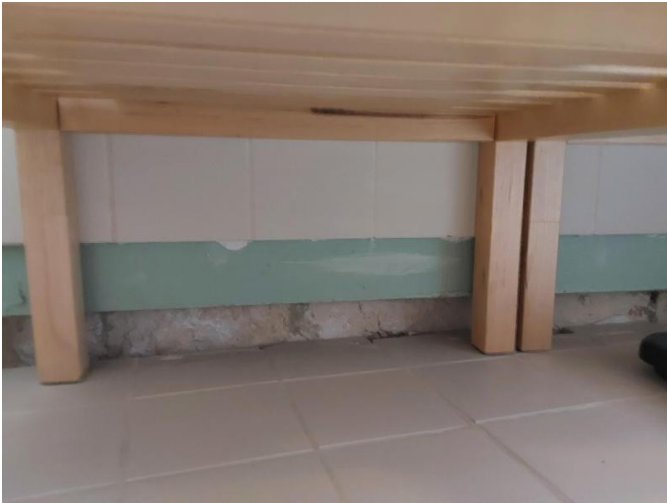
Vrije foto

Faiencetegels werden geplaatst tijdens de renovatiejaren 2010-2012.

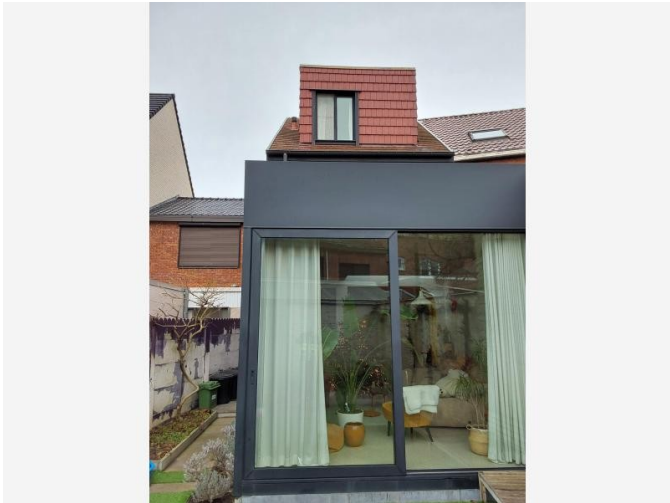
Vrije foto

Dak van de woning is ook vernieuwd in de renovatiejaren 2010-2012.
