# Asbestinventarisatetest

Onze Lieve Vrouwstraat 8/1-2, 3740 Bilzen

Attestnummer : 20231010-000160.000

Uitgegeven op : 10.10.2023

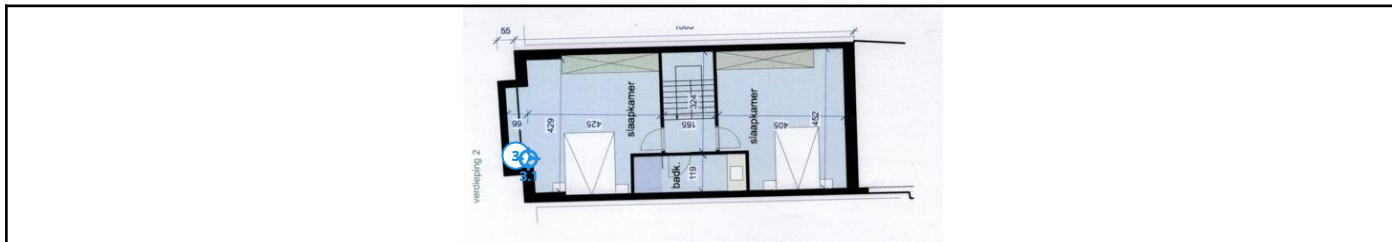
## Plan 1.3: Verdiep 2 - Appartement

| Beschrijving | Type | Actie |
|---|---|---|
| 3. Pleisterwerk muur | Geen asbest | - |
| 3.1 Code: staal 3 Wand pleisterwerk | Mengmonster | - |

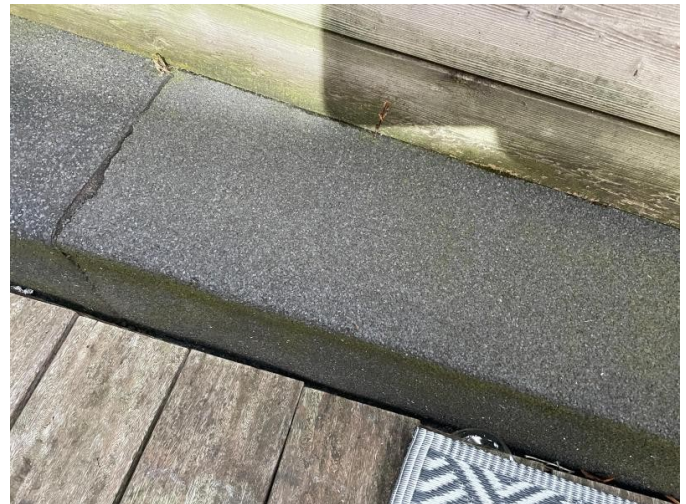
Overzichtsfoto

Detailfoto

| Eindbeoordeling materiaalisico | Laag materiaalisico en/of verlaagde kans op vezelvrijgave |

| Asbestsoort (vezeltype) | Crocidoliet aanwezig |
| Toestand van het materiaal | Licht beschadigd, licht verweerd. Intact materiaal type Pical – asbestboard of categorie III 'gebondenheid' |

| Beschrijving | Roofing platdak |
| Asbestmateriaal | Dak- en gevelbekleding - Roofing |
| Bindmiddel van asbestmateriaal | Bitumen (roofing, teer, asfalt) |
| Hoeveelheid (oppervlakte - aantal) | • 14,00 m <sup>2</sup> - 1 stuk |

| <b>Opmerking</b> | roofing op terras van verdieping 1, geen monstername gelet op mogelijkheid tot lekkage. |

Het asbestmateriaal valt onder de mijlpaal van 2040.

Zorgvuldig beheren

- Zorg voor een veilig beheer. Vermijd het beschadigen van het asbestmateriaal. Controleer de toestand jaarlijks op wijzigingen.

- Eenvoudige handelingen: enkel door erkend asbestverwijderaar  
Hechtgebonden materiaal, verder onderzoek noodzakelijk bij eventuele verwijdering. Asbestverdacht tot bewijs van het tegendeel, geen monsternamen gelet op mogelijkheid tot ingedrang brengen van waterdichtheid.

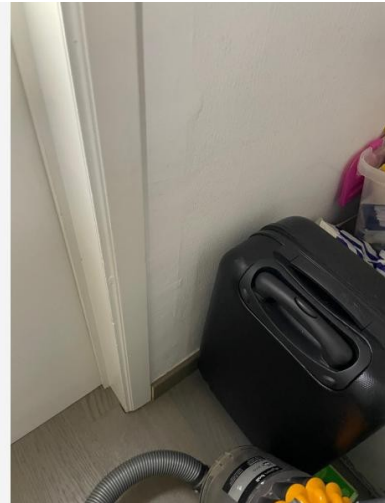
## Fiche 3: Pleisterwerk muur

Overzichtsfoto

Detailfoto

Geen asbest

| # | Type | Referentie | Resultaat |
|---|---|---|---|
| 3.1 | Mengmonster | staal 3 Wand pleisterwerk | Geen asbest |

| Beschrijving | Pleisterwerk muur |

| <b>Bindmiddel van materiaal</b> | Gips - kalk |
| <b>Opmerking</b> | Pleisterwerk in geheel gebouw getest en negatief bevonden. |
