**Verslag huishoudelijke elektrische installatie op laagspanning en zeer lage spanning****Algemeen:**

| Referentie: <b>005-20260810-03</b> | Datum controle: <b>10/08/2026</b> |

| Adres installatie: <b>Arnold Maesstraat 10 bus 9, 3500 - Hasselt</b> | Nummer teller(s): <b>1SAG1105419871</b> |

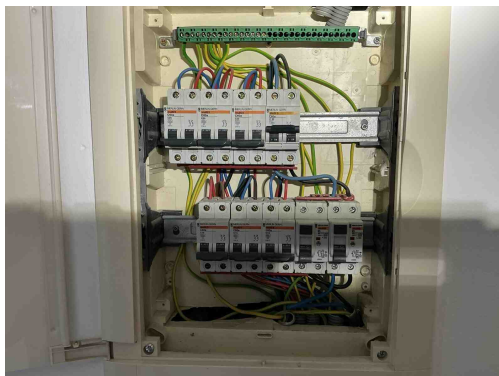
**I01** - De waarde van de isolatieweerstand per kring dient tenminste 0,50 Mohm ( $1000 \times U_{\text{test}}$ ) te zijn (Boek 1: 6.4.5.1).  
*Opmerking: Oa kring 4 C32*

| Aarding | |
|---|---|
| <b>I01</b> | De waarde van de isolatieweerstand per kring dient tenminste 0,50 Mohm (1000 x Utest) te zijn (Boek 1: 6.4.5.1).<br><i>Opmerking: Oa kring 4 C32</i> |

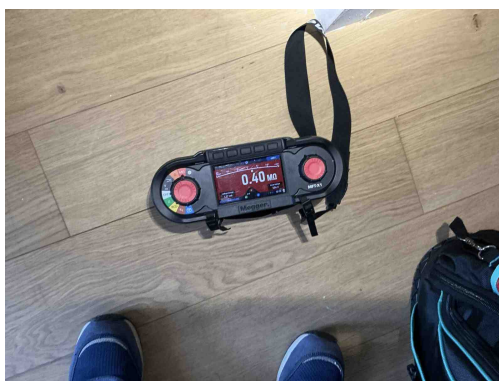
**I01** - De waarde van de isolatieweerstand per kring dient tenminste 0,50 Mohm ( $1000 \times U_{\text{test}}$ ) te zijn (Boek 1: 6.4.5.1).  
*Opmerking: Oa kring 4 C32*

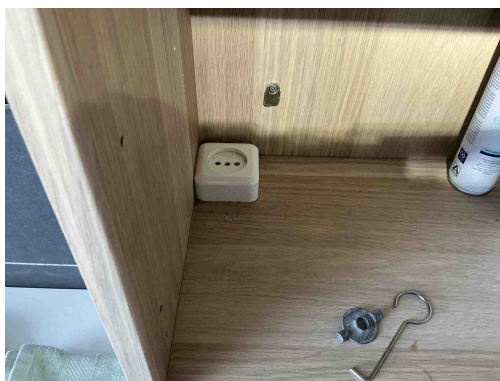
**T13** - Opbouwcontactdozen en/of -schakelaars zonder achterplaatje mogen niet rechtstreeks op een brandbare ondergrond bevestigd worden (Boek 1: 4.3.3.5).

*Opmerking: Oa badkamer kast*

| Aarding | |
|---|---|
| <b>T13</b> | Opbouwcontactdozen en/of -schakelaars zonder achterplaatje mogen niet rechtstreeks op een brandbare ondergrond bevestigd worden (Boek 1: 4.3.3.5).<br><i>Opmerking: Oa badkamer kast</i> |

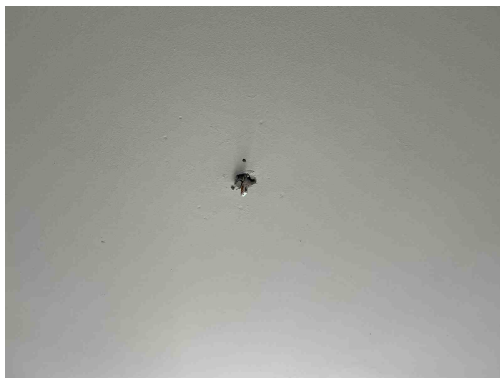
**C21** - Het gebruik van geleiders van het type VOB, zonder bijkomende afscherming is niet toegestaan (Boek 1: 5.2.9.6).

*Opmerking: Oa woonkamer*

| Aarding | |
|---|---|
| <b>C21</b> | Het gebruik van geleiders van het type VOB, zonder bijkomende afscherming is niet toegestaan (Boek 1: 5.2.9.6).<br><i>Opmerking: Oa woonkamer</i> |

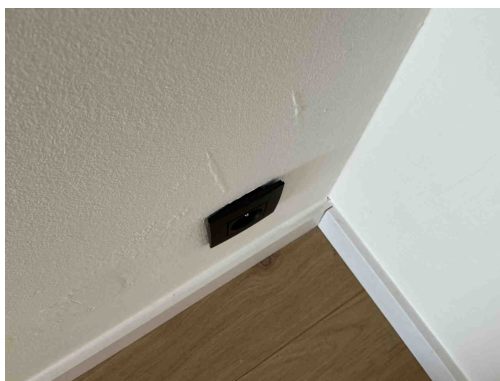
**T10** - Bepaalde contactdozen en/of schakelaars zijn niet degelijk bevestigd (Boek 1: 1.4.1.3).  
*Opmerking: Oa woonkamer*

| Aarding | |
|---|---|
| <b>T10</b> | Bepaalde contactdozen en/of schakelaars zijn niet degelijk bevestigd (Boek 1: 1.4.1.3).<br><i>Opmerking: Oa woonkamer</i> |

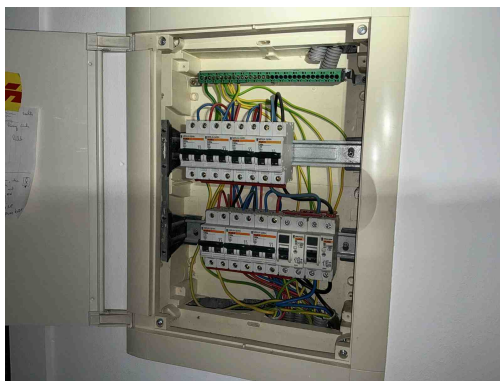
**D04** - De hoofddifferentieelstroominrichting is niet verzegelbaar (Boek 1: 4.2.4.3).  
*Opmerking: Hoofddiff*

| Aarding | |
|---|---|
| <b>D04</b> | De hoofddifferentieelstroominrichting is niet verzegelbaar (Boek 1: 4.2.4.3).<br><i>Opmerking: Hoofddiff</i> |
