Asbestinventarisatetest

Brugstraat 24/1, 3580 Beringen

Attestnummer : 20251215-000453.000

Uitgegeven op : 15.12.2025

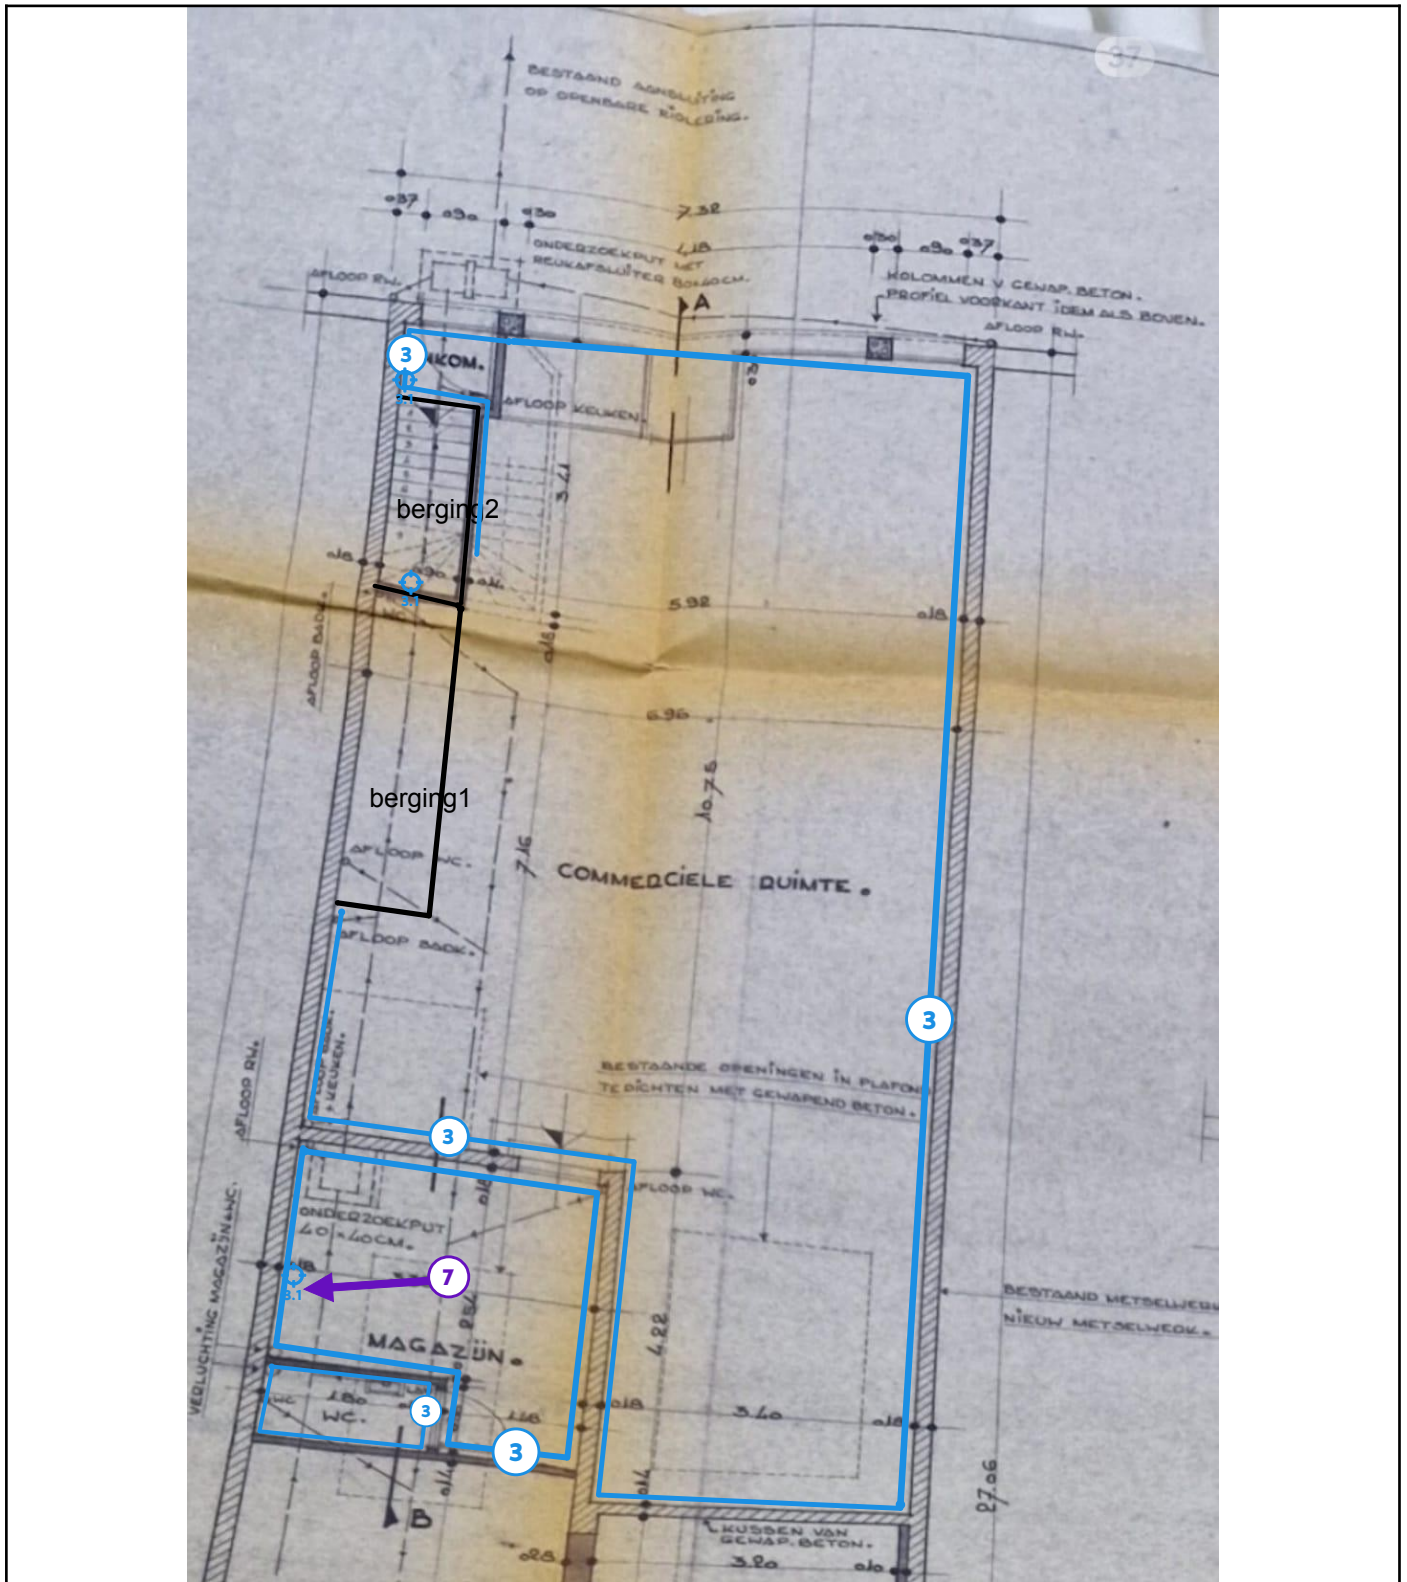
Plan 1.1: handelspand

3. Pleisterwerk muren	Geen asbest	-
3.1 Code: S1	Mengmonster	-
7. Rookgaskanaal	Overige ruimte of materiaal	-

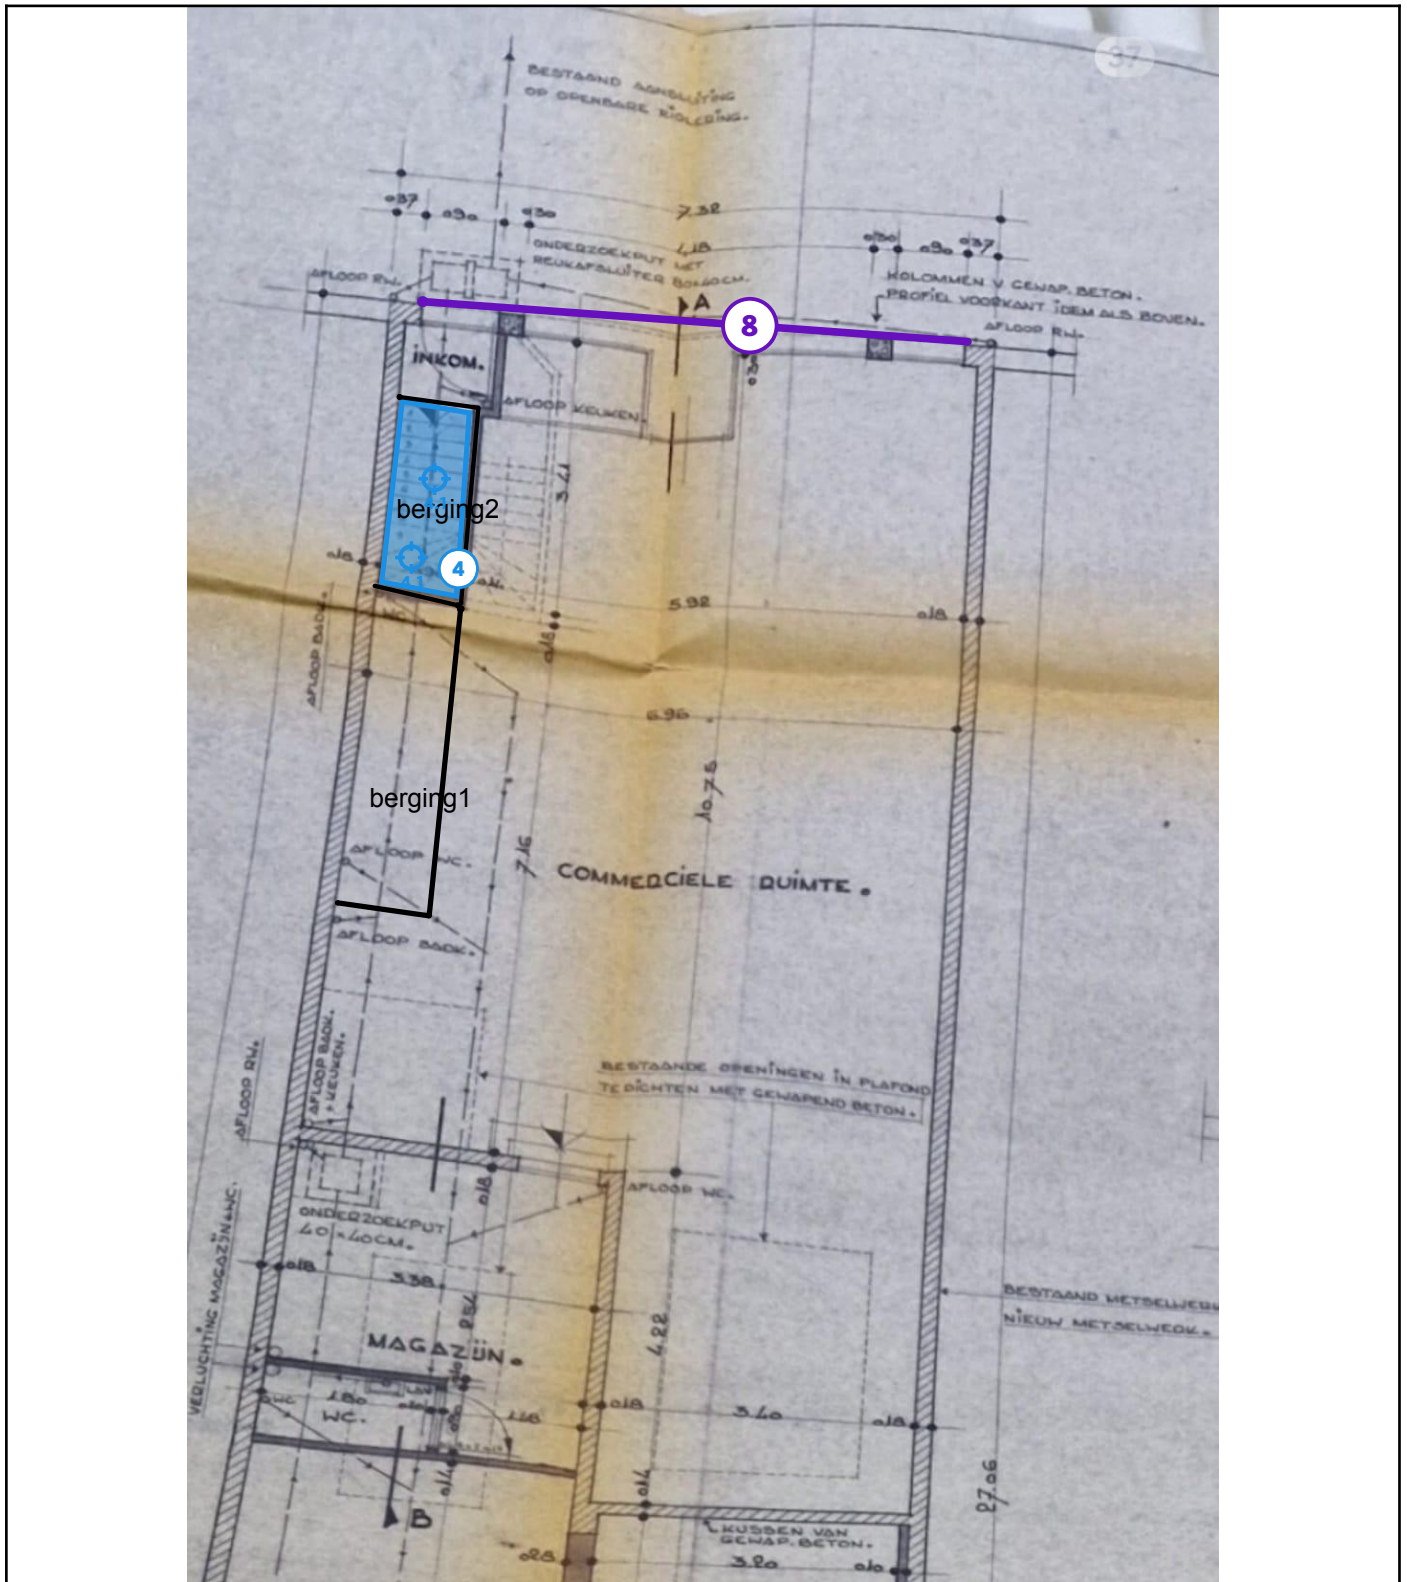
Plan 1.2: handelspand kopie

4. Pleisterwerk plafond	Geen asbest	-
4.1 Code: S2	Mengmonster	-
8. kit niet-asbestverdacht	Overige ruimte of materiaal	-

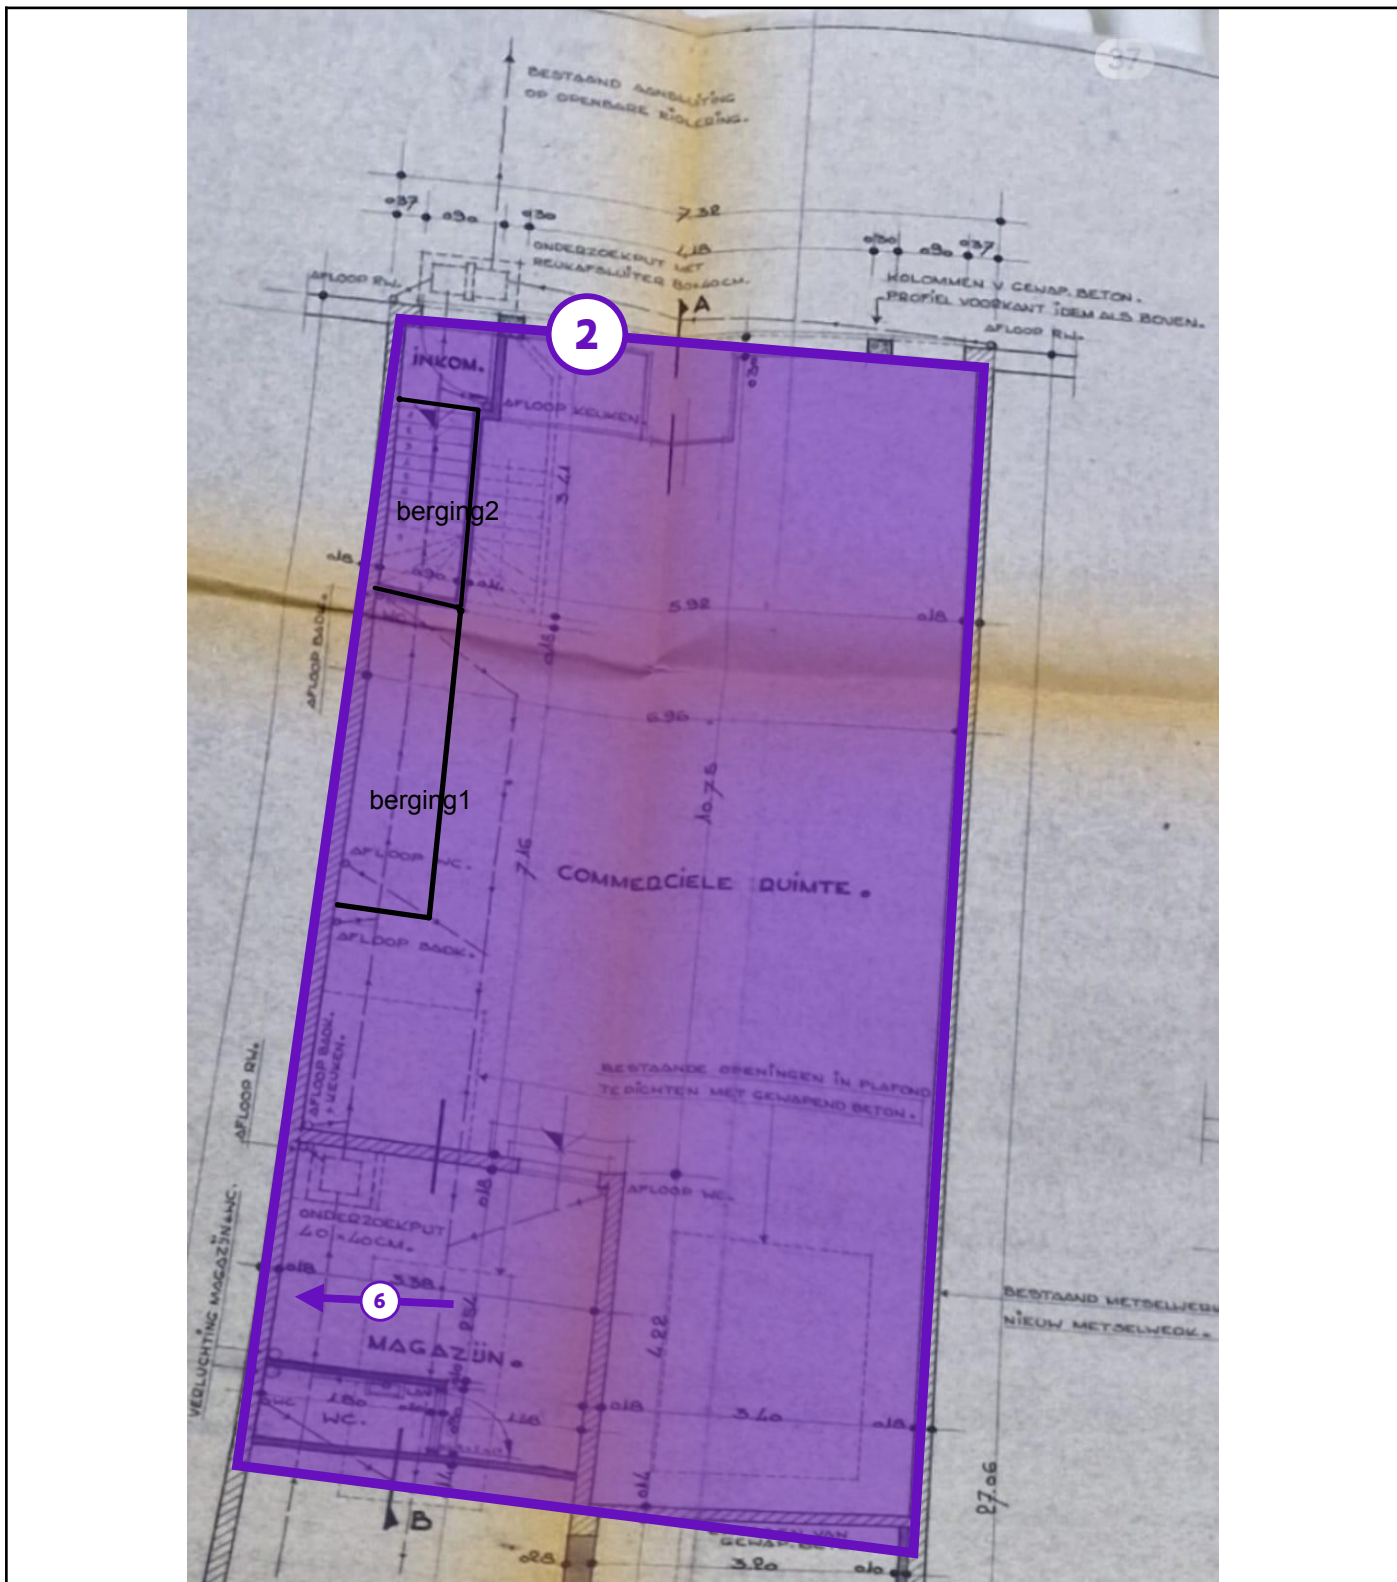
Plan 1.3: handelspand kopie kopie

2. Dakbedekking	Beperking	-
6. Stookketel / Brander	Overige ruimte of materiaal	-

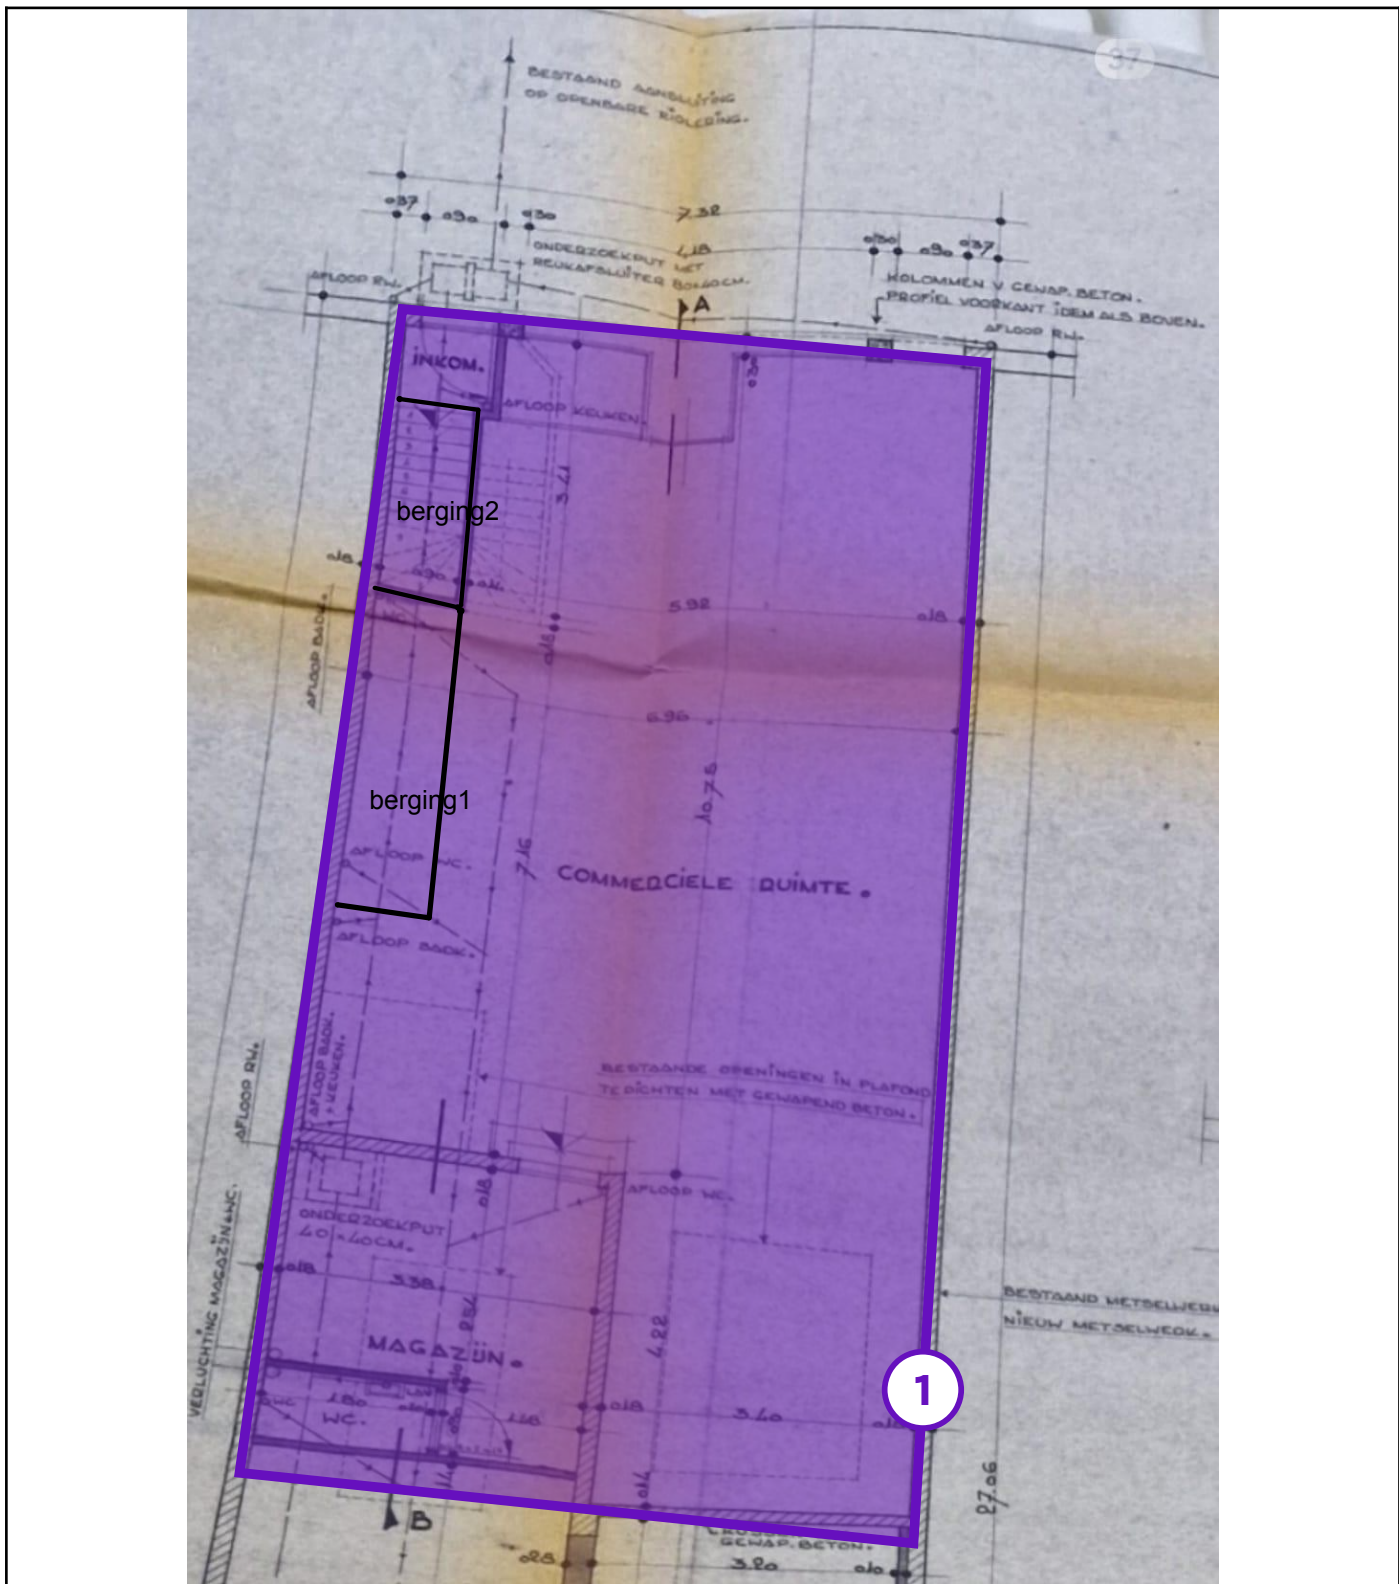
Plan 1.5: handelspand kopie kopie kopie kopie

1. Onderdak niet waarneembaar	Beperking	-
-------------------------------	-----------	---

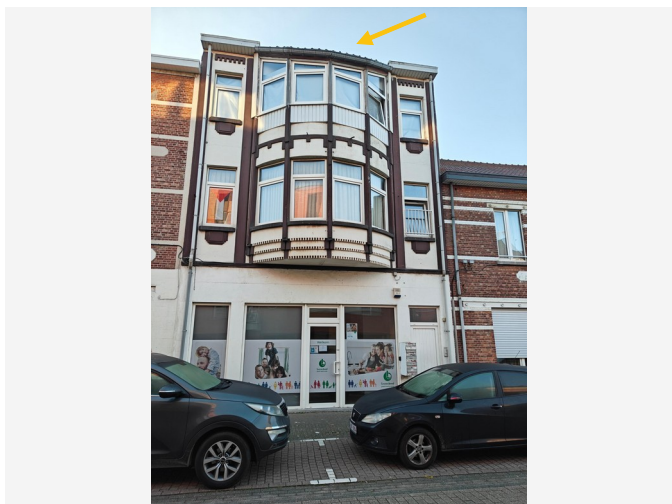
Situeringfoto

Tijdelijke beperking

Uitleg van de asbestdeskundige: Het onderdak is niet waarneembaar vanwege de hoogte, die meer dan 3,5 meter bedraagt en maakt geen deel uit van dit onderzoek.

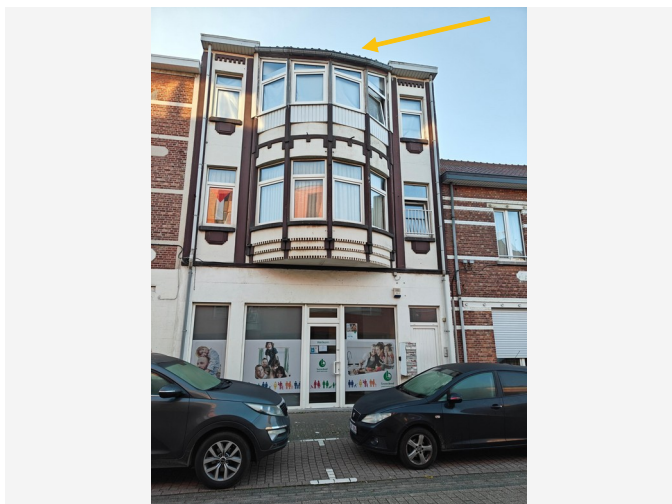
Situeringfoto

Tijdelijke beperking

Uitleg van de asbestdeskundige: Het dak is niet waarneembaar vanaf de straat.

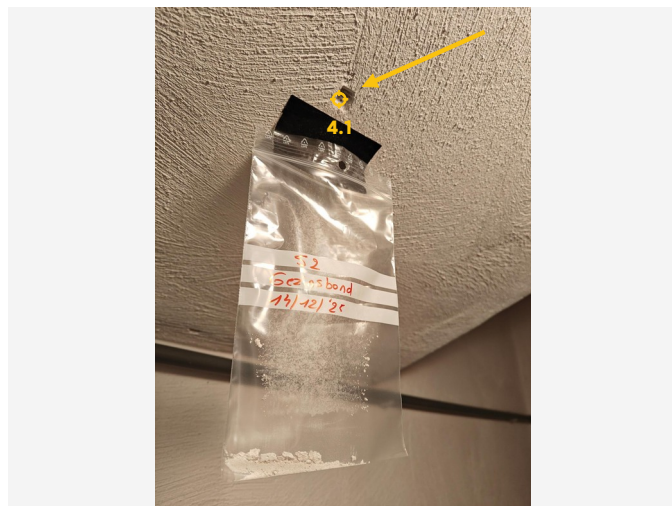
Fiche 4: Pleisterwerk plafond

Geen asbest

#	Type	Referentie	Resultaat
4.1	Mengmonster	S2	Geen asbest

Beschrijving	Pleisterwerk plafond
Omgeving	Binnen
Primaire drager	Plafond
Bindmiddel van materiaal	Gips - kalk
Gebondenheid op basis van bindmiddel	Niet-hechtgebonden
Hoeveelheid (oppervlakte - dikte - aantal)	• 5,00 m ² - 1,00 cm - 1 stuk
Totaal volume	0,05 m ³
Identificatiemethode	Een monstername door de asbestdeskundige met laboanalyse door een asbestlabo.
Destructieve handeling voor identificatie	Nee
Opmerking	<p>Op de plaatsen waar er staalname is gebeurd, is er geen asbest gevonden. Dit sluit niet uit dat er op andere plaatsen wel asbest aanwezig kan zijn. De stalen zijn genomen op representatieve plaatsen beschreven in het inspectieprotocol van OVAM.</p> <p>De hoeveelheid is der indicatie. Deze mag niet gebruikt worden voor andere doeleinde.</p>

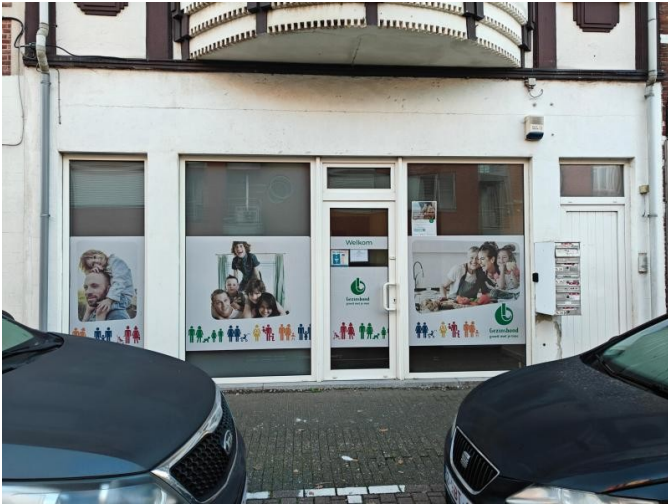
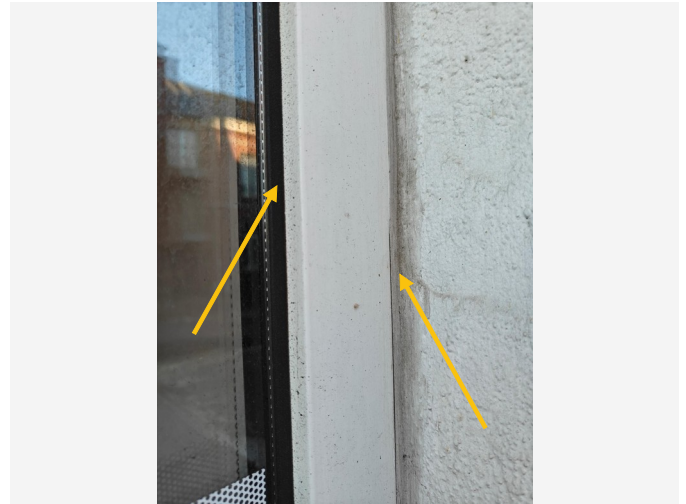
Beschrijving	Notitie	Terug te vinden op plannen
Fiche 6: Stookketel / Brander	-	Plan 1.3: handelspand kopie kopie
Fiche 7: Rookgaskanaal	-	Plan 1.1: handelspand
Fiche 8: kit niet-asbestverdacht	De kit is flexibel en niet asbest-verdacht.	Plan 1.2: handelspand kopie
