# Asbestinventarisatetest

Maastrichterstraat 311/1, 3740 Bilzen

Attestnummer : **20240516-000047.000**

Uitgegeven op : **16.05.2024**

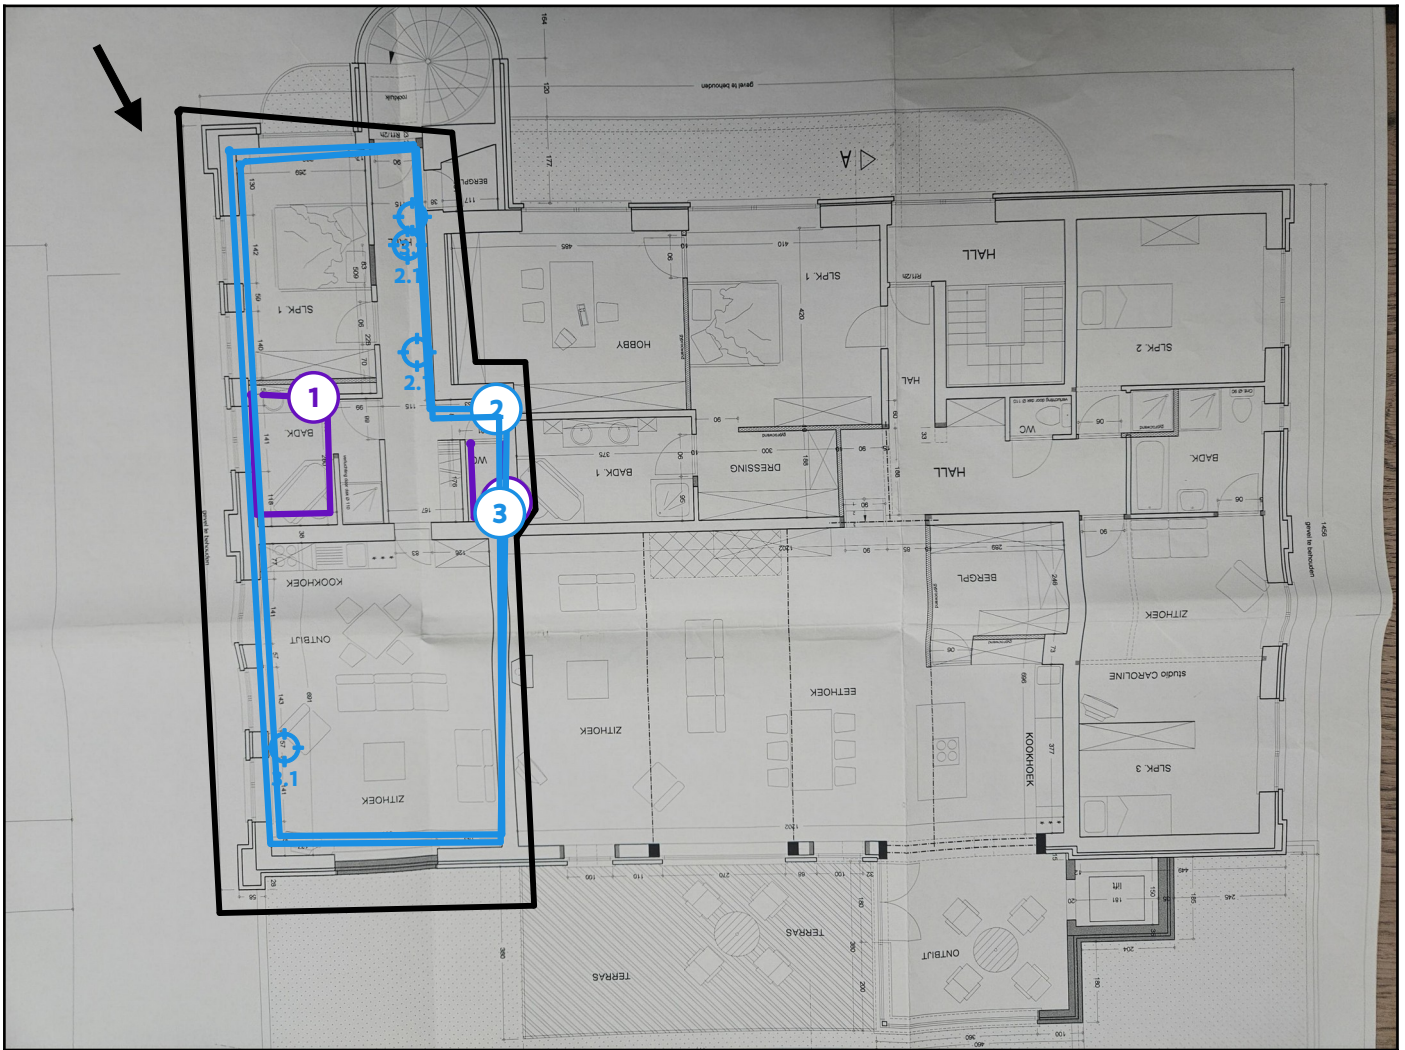
# Plan 1.1: plan appartement

Beschrijving	Type	Actie
1. Faiencetegels	Advies	-
2. Pleisterwerk plafonds	Geen asbest	-
2.1 Code: mm2	Mengmonster	-
3. Pleisterwerk wanden	Geen asbest	-
3.1 Code: mm1	Mengmonster	-

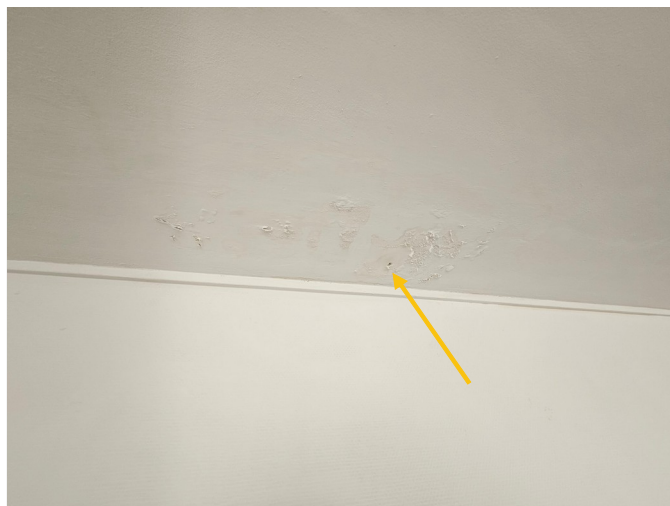
## Fiche 2: Pleisterwerk plafonds

Geen asbest

Overzichtsfoto

Detailfoto

#	Type	Referentie	Resultaat
2.1	Mengmonster	mm2	Geen asbest

Beschrijving	Pleisterwerk plafonds
Omgeving	Binnen
Primaire drager	Plafond
Bindmiddel van materiaal	Gips - kalk

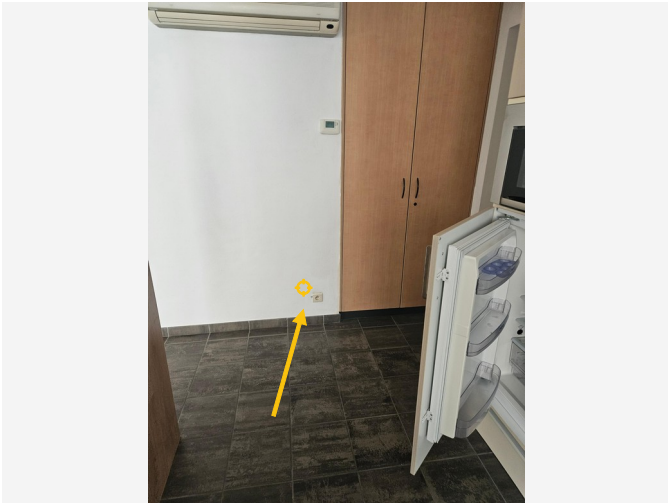
## Fiche 3: Pleisterwerk wanden

Geen asbest

Overzichtsfoto

Detailfoto

#	Type	Referentie	Resultaat
3.1	Mengmonster	mm1	Geen asbest

Beschrijving	Pleisterwerk wanden
Omgeving	Binnen
Primaire drager	Binnenwand
Bindmiddel van materiaal	Gips - kalk
