# Asbestinventarisatetest

Epesiastraat 20, 3620 Lanaken

Attestnummer : 20230221-000611.000

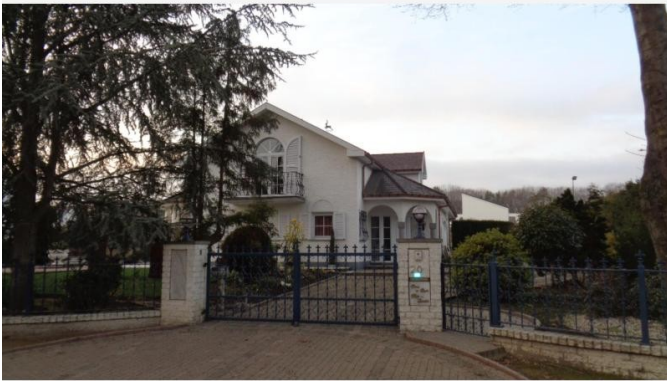
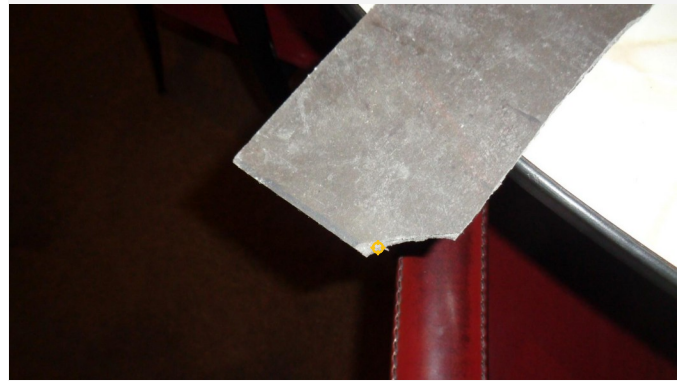
Overzichtsfoto

Detailfoto

Het asbestmateriaal valt onder de mijlpaal van 2034.

| Eindbeoordeling materiaalisico | Laag materiaalisico en/of verlaagde kans op vezelvrijgave |

| Toestand van het materiaal | Licht beschadigd, licht verweerd. Intact materiaal type Pical – asbestboard of categorie III 'gebondenheid' |

| # | Type | Referentie | Resultaat |
|---|---|---|---|
| 1.1 | Puntmonster | S1 Leien hellend dak | Chrysotiel |

| Beschrijving | Leien hellend dak |

| Asbestmateriaal | Dak- en gevelbekleding - Lei, shingle |
| Hoeveelheid (oppervlakte - aantal) | <ul style="list-style-type: none"> <li>• 290,00 m<sup>2</sup> - 1 stuk</li> </ul> |

Verwijderen

- Zorg voor een veilig beheer. Vermijd het beschadigen van het asbestmateriaal. Controleer de toestand jaarlijks op wijzigingen.
- Zorg voor een veilig beheer en verwijder dit asbestmateriaal wanneer het bij werken eenvoudig bereikbaar wordt. Controleer de toestand jaarlijks op wijzigingen.

- Eenvoudige handelingen: mag via doe-het-zelf of door werknemer(s) met opleidingsattest eenvoudige handelingen  
Bevindt het asbest zich buiten uw woning of gebouw? Dan mag u de volgende toepassingen zelf wegnemen:
  - hechtgebonden asbest dat niet beschadigd is;
  - hechtgebonden asbest dat wel beschadigd is en waarbij er vrije asbestvezels zichtbaar zijn.Een beschadigde asbesttoepassing of asbest in slechte staat kan makkelijk verder breken of vergruizen. Er komen dan schadelijke asbestvezels vrij die ingeademd kunnen worden.

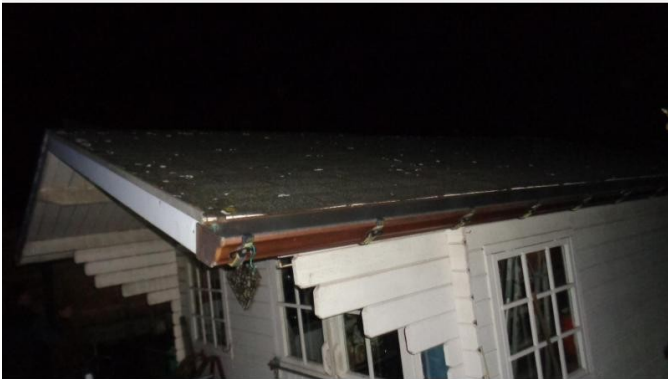
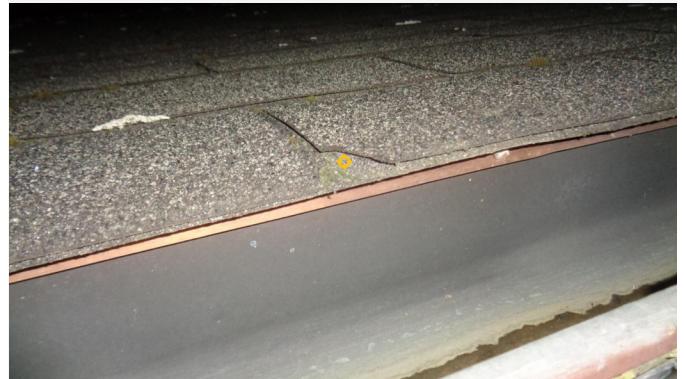
## Fiche 2: Roofing tuinhuis

Overzichtsfoto

Detailfoto

Geen asbest

| # | Type | Referentie | Resultaat |
|---|---|---|---|
| 2.1 | Puntmonster | S3 Roofing tuinhuis | Geen asbest |

| Beschrijving | Roofing tuinhuis |
| Bindmiddel van materiaal | Bitumen (roofing, teer, asfalt) |
