# Asbestinventarisatetest

Borggravevijversstraat 66, 3500 Hasselt

Attestnummer : 20240715-000152.000

Uitgegeven op : 15.07.2024

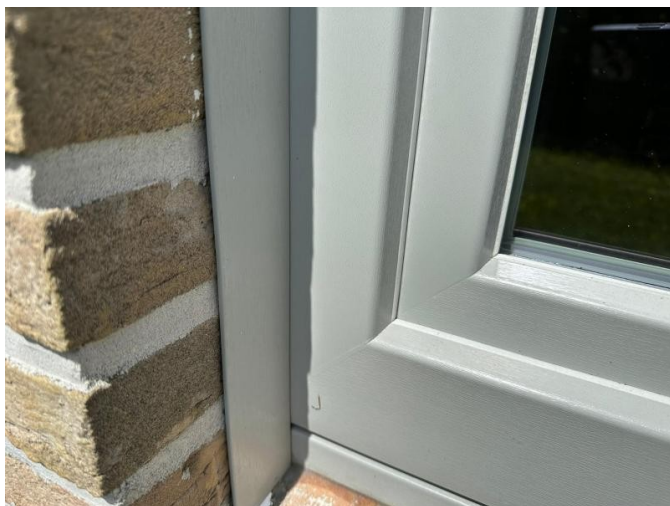
Situeringsfoto

### Uitgesloten van inspectie

**Bouwjaar:** 2023

*Constructies gebouwd vanaf 2001 moeten niet onderzocht worden*

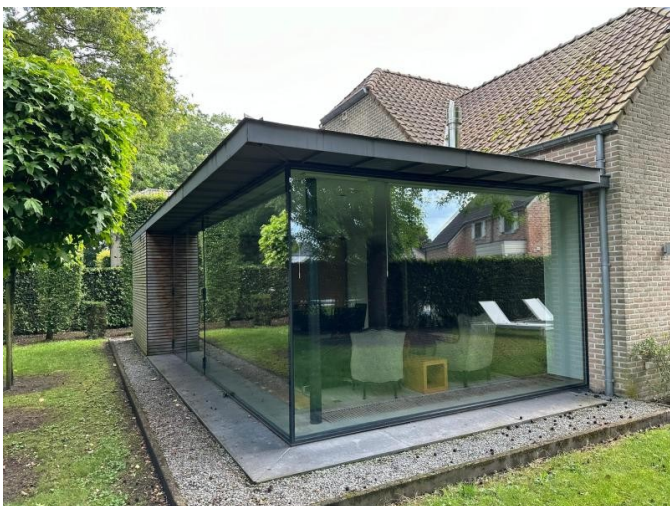
*Situeringfoto*

#### Uitgesloten van inspectie

**Bouwjaar:** 2004

*Constructies gebouwd vanaf 2001 moeten niet onderzocht worden*

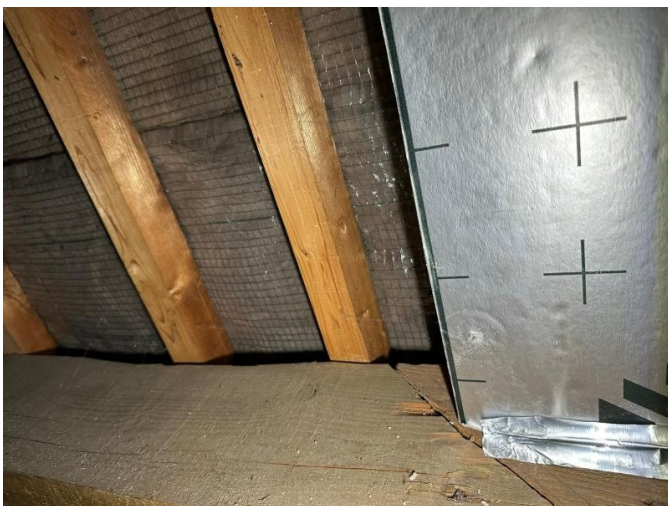
Vrije foto

Onderdak in plastic

Identificatiemethode	Vaststelling & expertise (niet-asbestverdacht)
Primaire drager	Schuin dak
(Asbest)materiaal	Onderdak
Bindmiddel	Bitumen (roofing, teer, asfalt)
Gebondenheid bindmiddel	Hecht

Geen asbest
