# Asbestinventarisatetest

Jan Rosierlaan 47/2, 3620 Lanaken

Attestnummer : **20260803-000253.000**

Uitgegeven op : **03.08.2026**

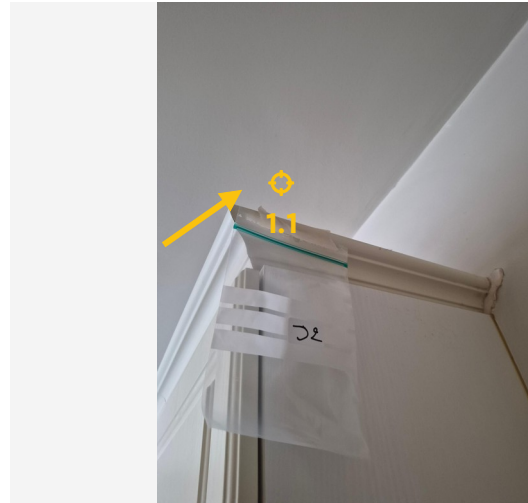
## Fiche 1: bepleistering plafonds

Geen asbest

| # | Type | Referentie | Resultaat |
|---|---|---|---|
| 1.1 | Mengmonster | J2 | Geen asbest |

| Bindmiddel van materiaal | Gips - kalk |
| Gebondenheid op basis van bindmiddel | Niet-hechtgebonden |
| Hoeveelheid (oppervlakte - dikte - aantal) | • 70,00 m <sup>2</sup> - 0,50 cm - 1 stuk |

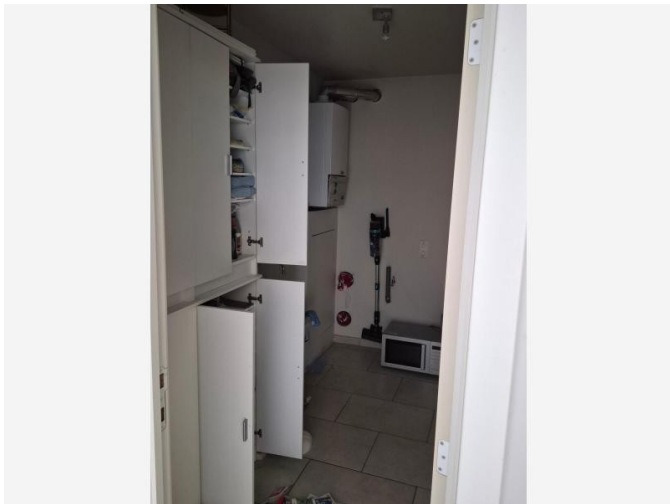
## Fiche 5: cv ketel

| Beschrijving | Notitie | Terug te vinden op plannen |
|---|---|---|
| Fiche 5: cv ketel | Er kunnen asbesverdachte materialen (dichtingen, isolerend materiaal) in de cv-ketel aanwezig zijn indien deze dateert van voor 2001. | Plan 1.1: Hoofdgebouw plan |
