# Asbestinventarisatetest

Kerkplein 5/18, 3620 Lanaken

Attestnummer : 20230619-000563.000

Uitgegeven op : 19.06.2023

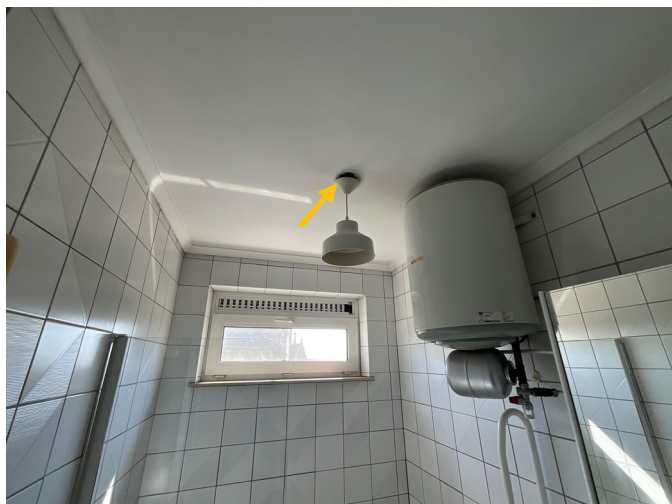
## Fiche 2: Pleister plafonds

Geen asbest

Overzichtsfoto

Detailfoto

| # | Type | Referentie | Resultaat |
|---|---|---|---|
| 2.1 | Mengmonster | St02 | Geen asbest |

| Bindmiddel van materiaal | Gips - kalk |

| Gebondenheid op basis van bindmiddel | Niet-hechtgebonden |
| Hoeveelheid (oppervlakte - dikte - aantal) | <ul style="list-style-type: none"> <li>• 100,00 m<sup>2</sup> - 1,00 cm - 1 stuk</li> </ul> |

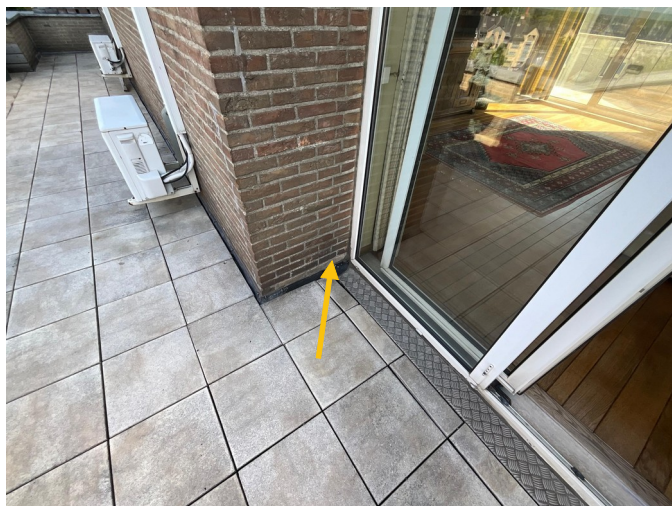
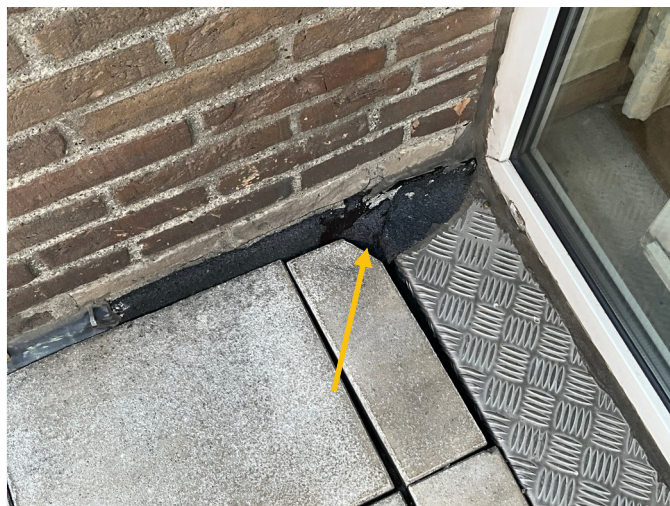
## Fiche 3: Roofing onder terras

Geen asbest

Overzichtsfoto

Detailfoto

| # | Type | Referentie | Resultaat |
|---|---|---|---|
| 3.1 | Puntmonster | St03 | Geen asbest |

| Bindmiddel van materiaal | Bitumen (roofing, teer, asfalt) |

| Gebondenheid op basis van bindmiddel | Hecht |
| Opmerking | Onder terrasdallen |

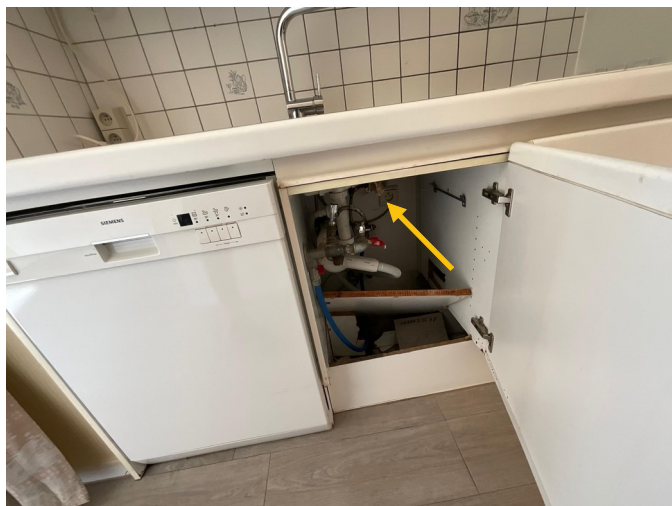
## Fiche 4: Pleister muren

Geen asbest

Overzichtsfoto

Detailfoto

| # | Type | Referentie | Resultaat |
|---|---|---|---|
| 4.1 | Mengmonster | St01 | Geen asbest |

| Bindmiddel van materiaal | Gips - kalk |

| Gebondenheid op basis van bindmiddel | Niet-hechtgebonden |
| Hoeveelheid (oppervlakte - dikte - aantal) | <ul style="list-style-type: none"> <li>• 300,00 m<sup>2</sup> - 1,00 cm - 1 stuk</li> </ul> |

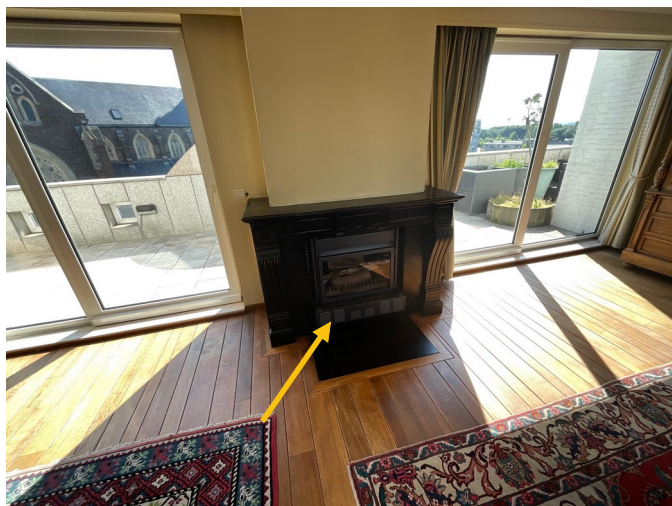
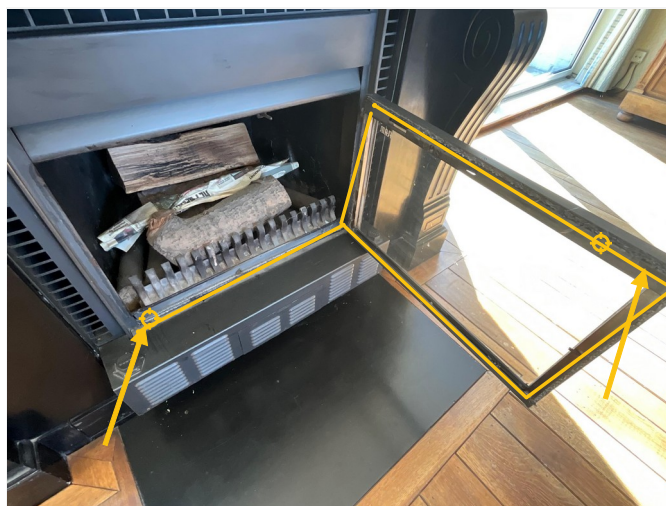
## Fiche 5: Afdichtingskoord haard

Geen asbest

Overzichtsfoto

Detailfoto

| # | Type | Referentie | Resultaat |
|---|---|---|---|
| 5.1 | Mengmonster | St05 | Geen asbest |

| Bindmiddel van materiaal | Weinig of geen bindmiddel (textiel, bevolking, ...) |

| Gebondenheid op basis van bindmiddel | Niet-hechtgebonden |
| Hoeveelheid (lengte - omtrek - aantal) | <ul style="list-style-type: none"> <li>• 2,00 m - 1.500,00 cm - 1 stuk</li> </ul> |
