Asbestinventarisatetest

Stationsstraat 27, 3620 Lanaken

Attestnummer : 20221212-000069.000

Uitgegeven op : 12.12.2022

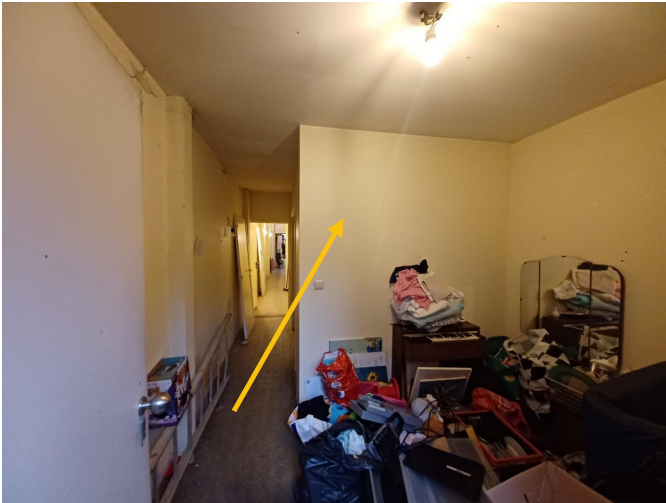
Overzichtsfoto

Fiche 1: Pleisterwerk

Geen asbest

Beschrijving	Pleisterwerk
Omgeving	Binnen
Primaire drager	Binnenwand
Bindmiddel van materiaal	Gips - kalk

Gebondenheid op basis van bindmiddel	Niet-hechtgebonden
Hoeveelheid (oppervlakte - dikte - aantal)	• 150,00 m ² - 0,50 cm - 1 stuk
Totaal volume	0,75 m ³
Identificatiemethode	Vaststelling met monstername
Destructieve handeling voor identificatie	Ja
Opmerking	Wanden : Wasruimte, Achteringang Plafonds waren verlaagd met vermoedelijk Gyproc

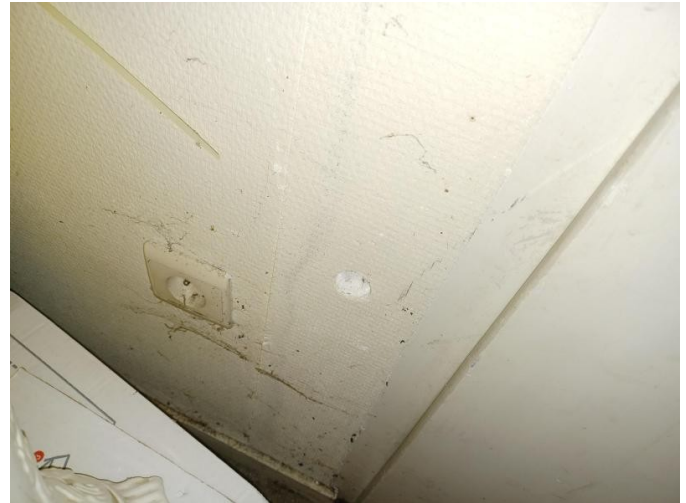
Detailfoto

Conclusie

Geen asbest

#	Type	Referentie	Resultaat
1.1	Mengmonster	E-22-063382/01 Wanden	Geen asbest
