# Asbestinventarisatetest

Bosmolenlaan 8, 3680 Maaseik

Attestnummer : 20250206-000350.000

## Zone 1: Hoofdgebouw

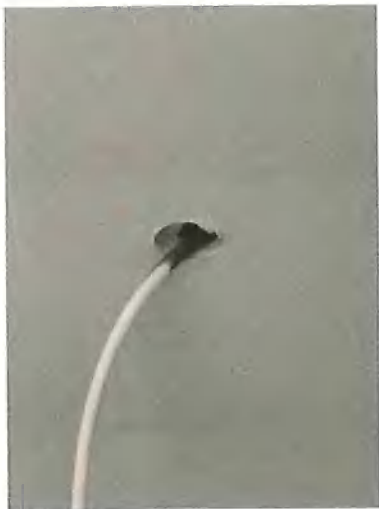
Vrije foto

De plafonds bestaan uit gyproc, deze zijn niet asbesthoudend

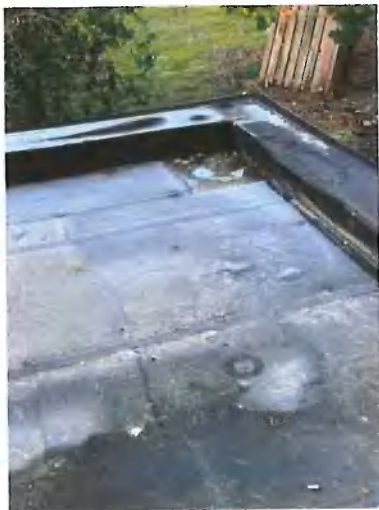
Vrije foto

Het plat dak bestaat uit nieuwe EPDM

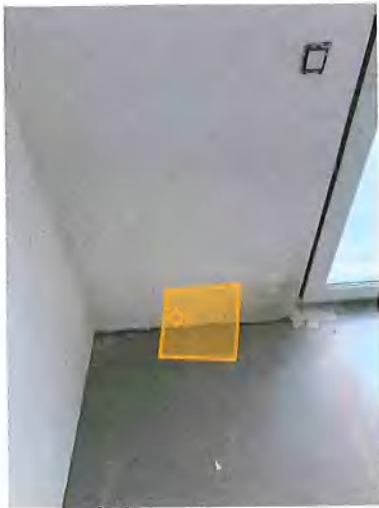
# Fiche 3: Pleisterwerken binnenmuren

Overzichtsfoto

Detailfoto

Geen asbest

| # | Type | Referentie | Resultaat |
|---|---|---|---|
| 3.1 | Mengmonster | MM01 | Geen asbest |

| Beschrijving | Pleisterwerken binnenmuren |
| Bindmiddel van materiaal | Gips - kalk |
| Gebondenheid op basis van bindmiddel | Niet-hechtgebonden |
| Hoeveelheid (oppervlakte - dikte - aantal) | • 400,00 m <sup>2</sup> - 2,00 cm - 1 stuk |
