**Verslag huishoudelijke elektrische installatie op laagspanning en zeer lage spanning****Algemeen:**

| Referentie: <b>007-20260707-01</b> | Datum controle: <b>07/07/2026</b> |

| Adres installatie: <b>Koningin Astridlaan 23, 3680 - Maaseik</b> | Nummer teller(s): <b>1sag3100556189</b> |

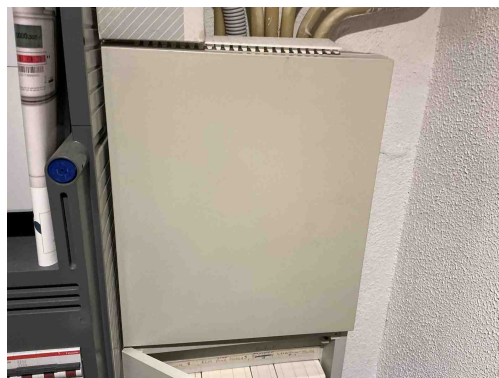
**B17** - De voedingsspanning is niet op elk bord vermeld (Boek 1: 3.1.3.3).

**B18** - Het volgnummer is niet op elk bord vermeld (Boek 1: 3.1.3.3).

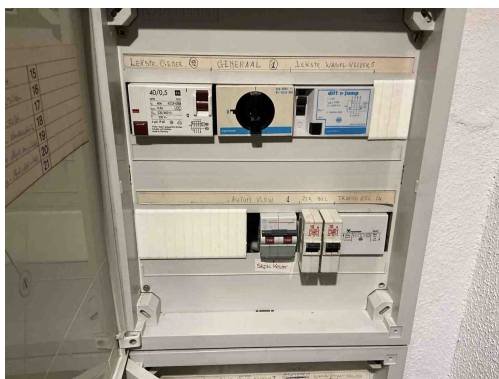
**B17** - De voedingsspanning is niet op elk bord vermeld (Boek 1: 3.1.3.3).

**B18** - Het volgnummer is niet op elk bord vermeld (Boek 1: 3.1.3.3).

**B06** - Het elektrisch verdeelbord heeft niet de minimale beschermingsgraad IPXX-B in een gewone ruimte (Boek 1: 4.2.2.3).

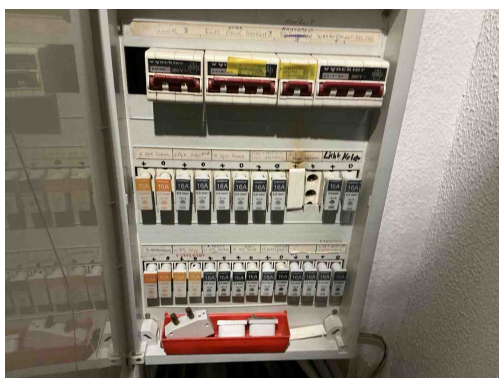
**B17** - De voedingsspanning is niet op elk bord vermeld (Boek 1: 3.1.3.3).

**B18** - Het volgnummer is niet op elk bord vermeld (Boek 1: 3.1.3.3).

**B06** - Het elektrisch verdeelbord heeft niet de minimale beschermingsgraad IPXX-B in een gewone ruimte (Boek 1: 4.2.2.3).

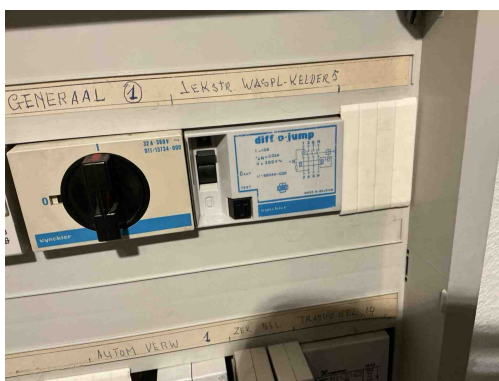
**D24** - De differentieelstroombeschermingsinrichtingen die worden geplaatst in huishoudelijke installaties dienen tenminste van het type A te zijn (Boek 1: 5.3.5.3).

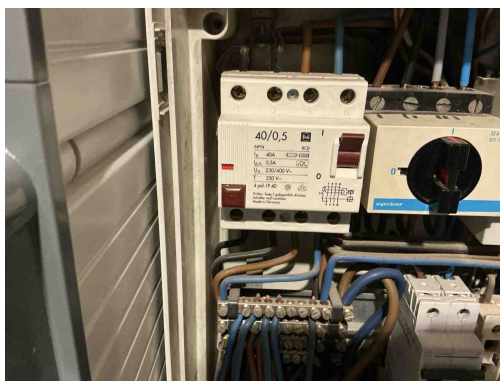
**D04** - De hoofddifferentieelstroominrichting is niet verzegelbaar (Boek 1: 4.2.4.3).

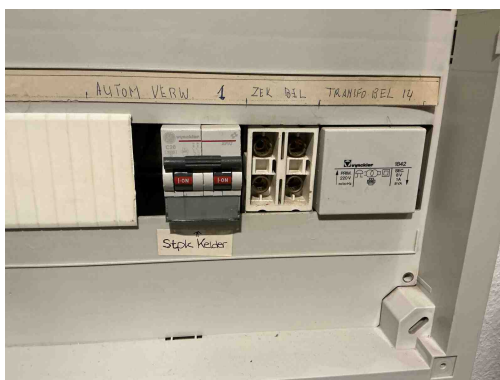
**B30** - De houder van de beveiliging in een huishoudelijke ruimte is niet voorzien van aangepaste kalibreerelementen (Boek1: 5.3.5.5).

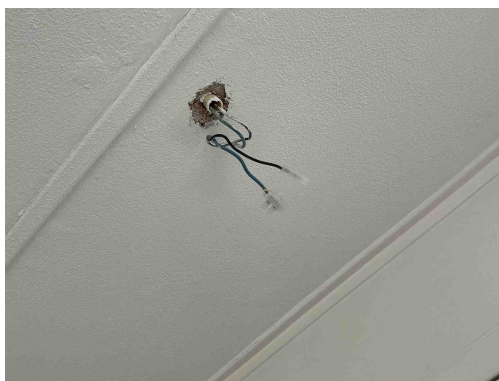
**C35** - Er zijn doorverbindingen gemaakt met lusterklemmen; er kon niet aangetoond worden dat deze klemmen geschikt zijn voor de aanwezige spanning, stroom en draadsectie en dat ze "CE" zijn (Boek 1: 1.4.2.1.).

**C21** - Het gebruik van geleiders van het type VOB, zonder bijkomende afscherming is niet toegestaan (Boek 1: 5.2.9.6).

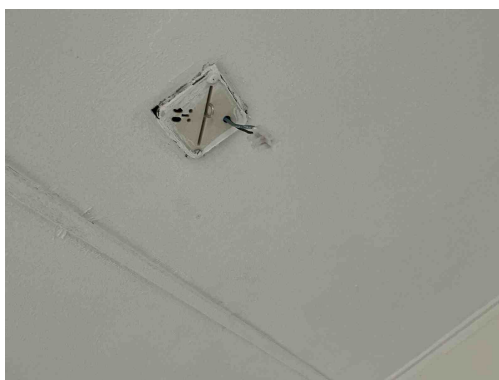
**C35** - Er zijn doorverbindingen gemaakt met lusterklemmen; er kon niet aangetoond worden dat deze klemmen geschikt zijn voor de aanwezige spanning, stroom en draadsectie en dat ze "CE" zijn (Boek 1: 1.4.2.1.).

**C21** - Het gebruik van geleiders van het type VOB, zonder bijkomende afscherming is niet toegestaan (Boek 1: 5.2.9.6).
