## Keuringsverslag van een elektrische laagspanning- en zeer lage spanningsinstallatie

### NIET CONFORM

**Datum keuring:** 15/10/2026

Straatnaam Heidestraat  
Huisnummer 10  
Busnummer  
Postcode 3500  
Gemeente Hasselt  
Land België

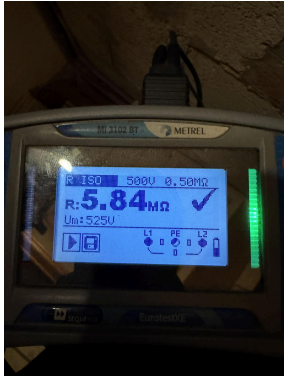
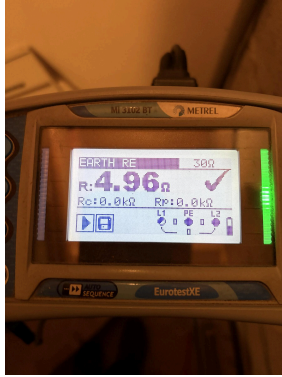
| Aantal kringen | Curve | Bescherming IN (A) | (andere) | P | Sectie (mm²) |
|---|---|---|---|---|---|
| Visueel nazicht (algemeen) | NOK | Directe aanraking | NOK | Indirecte aanraking | NOK |

I4.01 Hoofdequipotentiale verbinding(en) niet verwezenlijkt. (Boek 1 Onderafdeling 5.4.4.1. en 5.1.6.2)

I5.10 De genaakbare, naakte onder spanning staande delen zijn onvoldoende afgeschermd. (Boek 1 Afdeling 5.1.4. en 4.2.2.3.)

I6.01 De differentieelschakelaar aan het begin van de huishoudelijke installatie is niet verzegelbaar. (Boek 1 Onderafdeling 4.2.4.3.)

I8.08 De geleiders van het type VOB moeten in daarvoor bestemde buizen, kabelgoten geïnstalleerd worden. (Boek 1 Onderafdeling 5.2.9.3. en 5.2.9.6.)

De elektrische installatie voldoet niet aan de voorschriften van het KB 08/09/2019 - AREI Boek 1. Een aanvullend bezoek door hetzelfde organisme worden uitgevoerd vóór 15/10/2027. De werken, nodig om de tijdens het controlebezoek vastgestelde gebreken te verwijderen, moeten zonder vertraging worden uitgevoerd en alle gepaste maatregelen worden genomen opdat, indien de installatie in orde blijft, deze inbreuken geen gevaar vormen voor de personen of goederen.
