# Asbestinventarisatetest

Kerkhovensesteenweg 442, 3920 Lommel

Attestnummer : 20231102-000231.000

Uitgegeven op : 02.11.2023

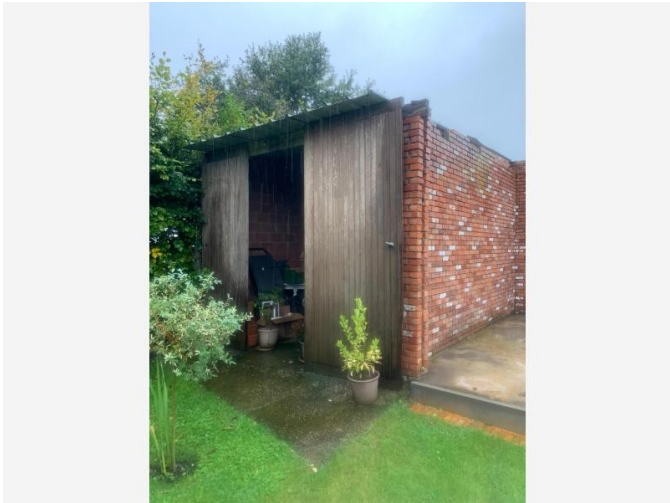
Vrije foto

Het dak bestaat uit staalplaten

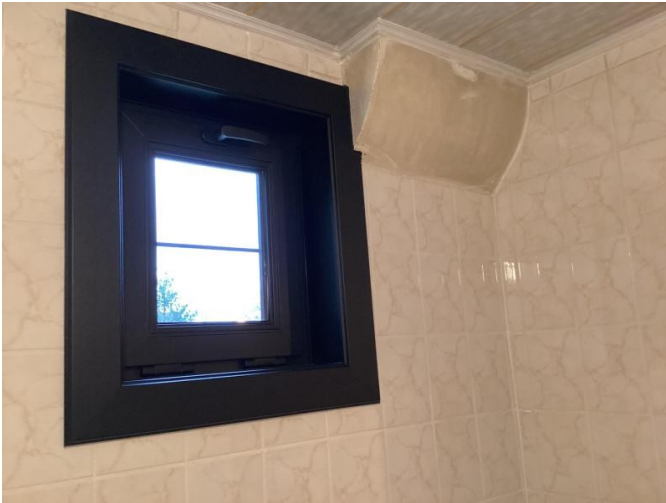
Geen asbest

| # | Type | Referentie | Resultaat |
|---|---|---|---|
| 6.1 | Mengmonster | STL0812899AK | Geen asbest |

| Beschrijving | Pleisterwerk muren |
