Asbestinventarisatetest

Kerkstraat 8, 3910 Pelt

Attestnummer : 20240127-000116.000

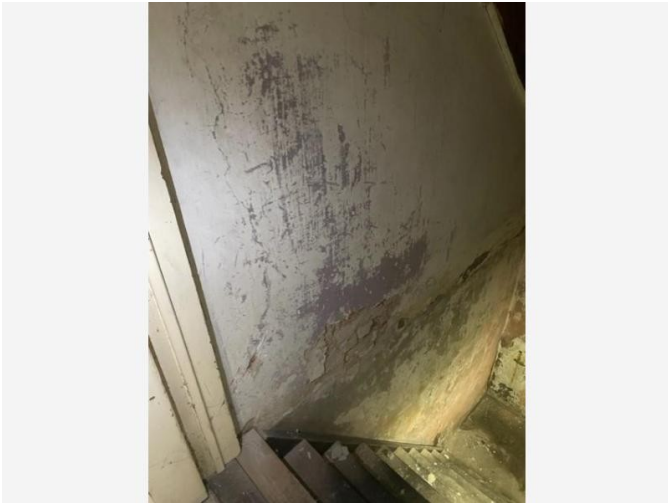
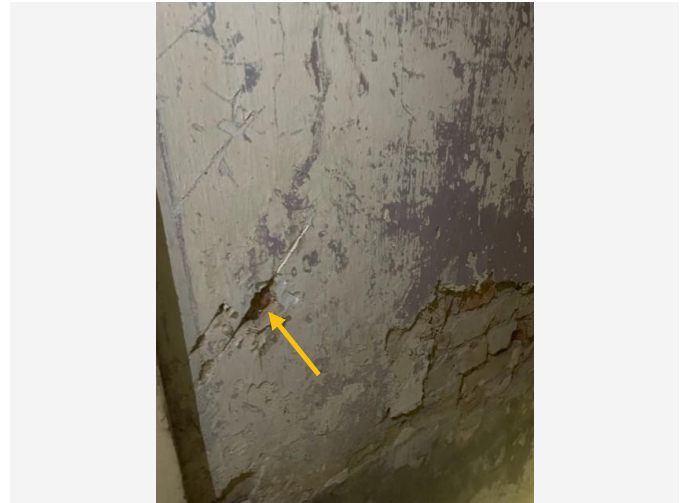
Geen asbest

#	Type	Referentie	Resultaat
2.1	Mengmonster	MM-01	Geen asbest

Beschrijving	Pleisterwerk muren
Omgeving	Binnen
Primaire drager	Binnenwand

Bindmiddel van materiaal	Gips - kalk
Gebondenheid op basis van bindmiddel	Niet-hechtgebonden
Hoeveelheid (oppervlakte - dikte - aantal)	• 250,00 m ² - 2,00 cm - 1 stuk
Totaal volume	5,00 m ³
Identificatiemethode	Vaststelling met monstername
Destructieve handeling voor identificatie	Nee

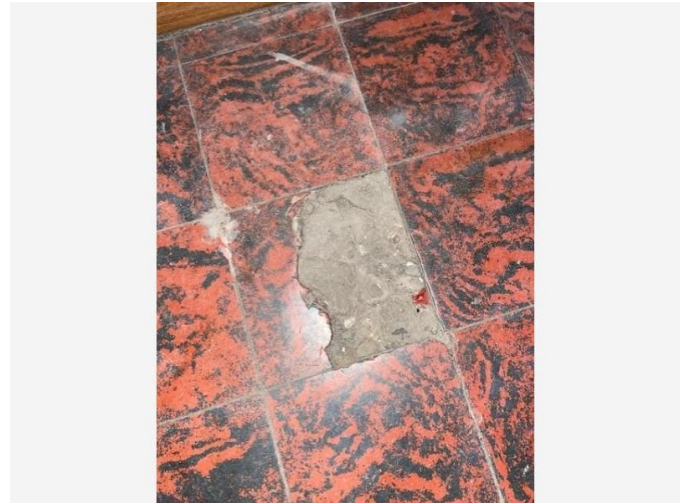
Fiche 3: Tegel/Tegellijm Cafe

Geen asbest

#	Type	Referentie	Resultaat
3.1	Puntmonster	MM-02	Geen asbest

Beschrijving	Tegel/Tegellijm Cafe
Omgeving	Binnen
Primaire drager	Vloer
Bindmiddel van materiaal	Cement

Gebondenheid op basis van bindmiddel	Hecht
Hoeveelheid (oppervlakte - dikte - aantal)	• 150,00 m ² - 5,00 cm - 1 stuk
Totaal volume	7,50 m ³
Identificatiemethode	Vaststelling met monstername
Destructieve handeling voor identificatie	Nee
