# Asbestinventarisatetest

Kerkstraat 168/0101, 8370 Blankenberge

Attestnummer : **20260701-000082.000**

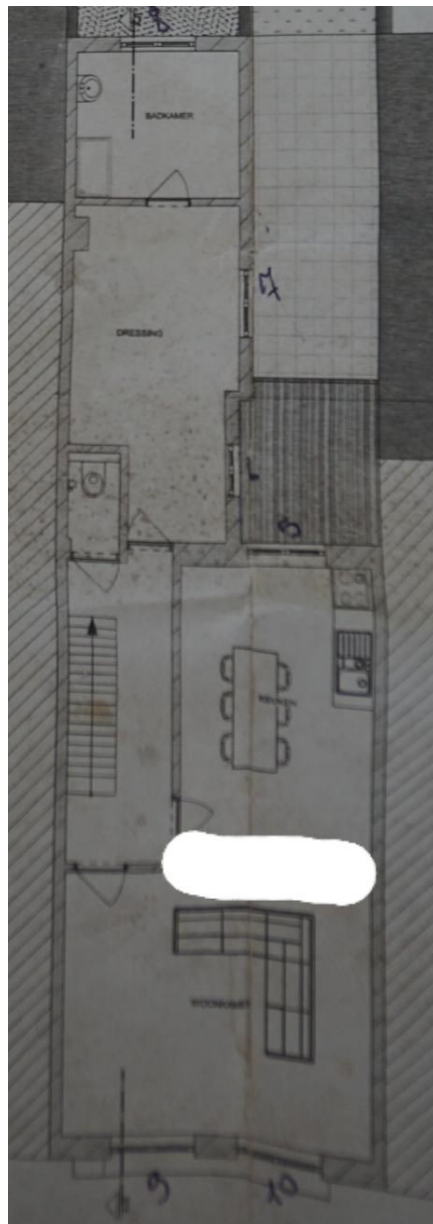
## Plan 1.1: Grondplan +1

Geen onderzoek gedaan naar gemene delen.

Geen destructief onderzoek gedaan naar onderliggende lagen.

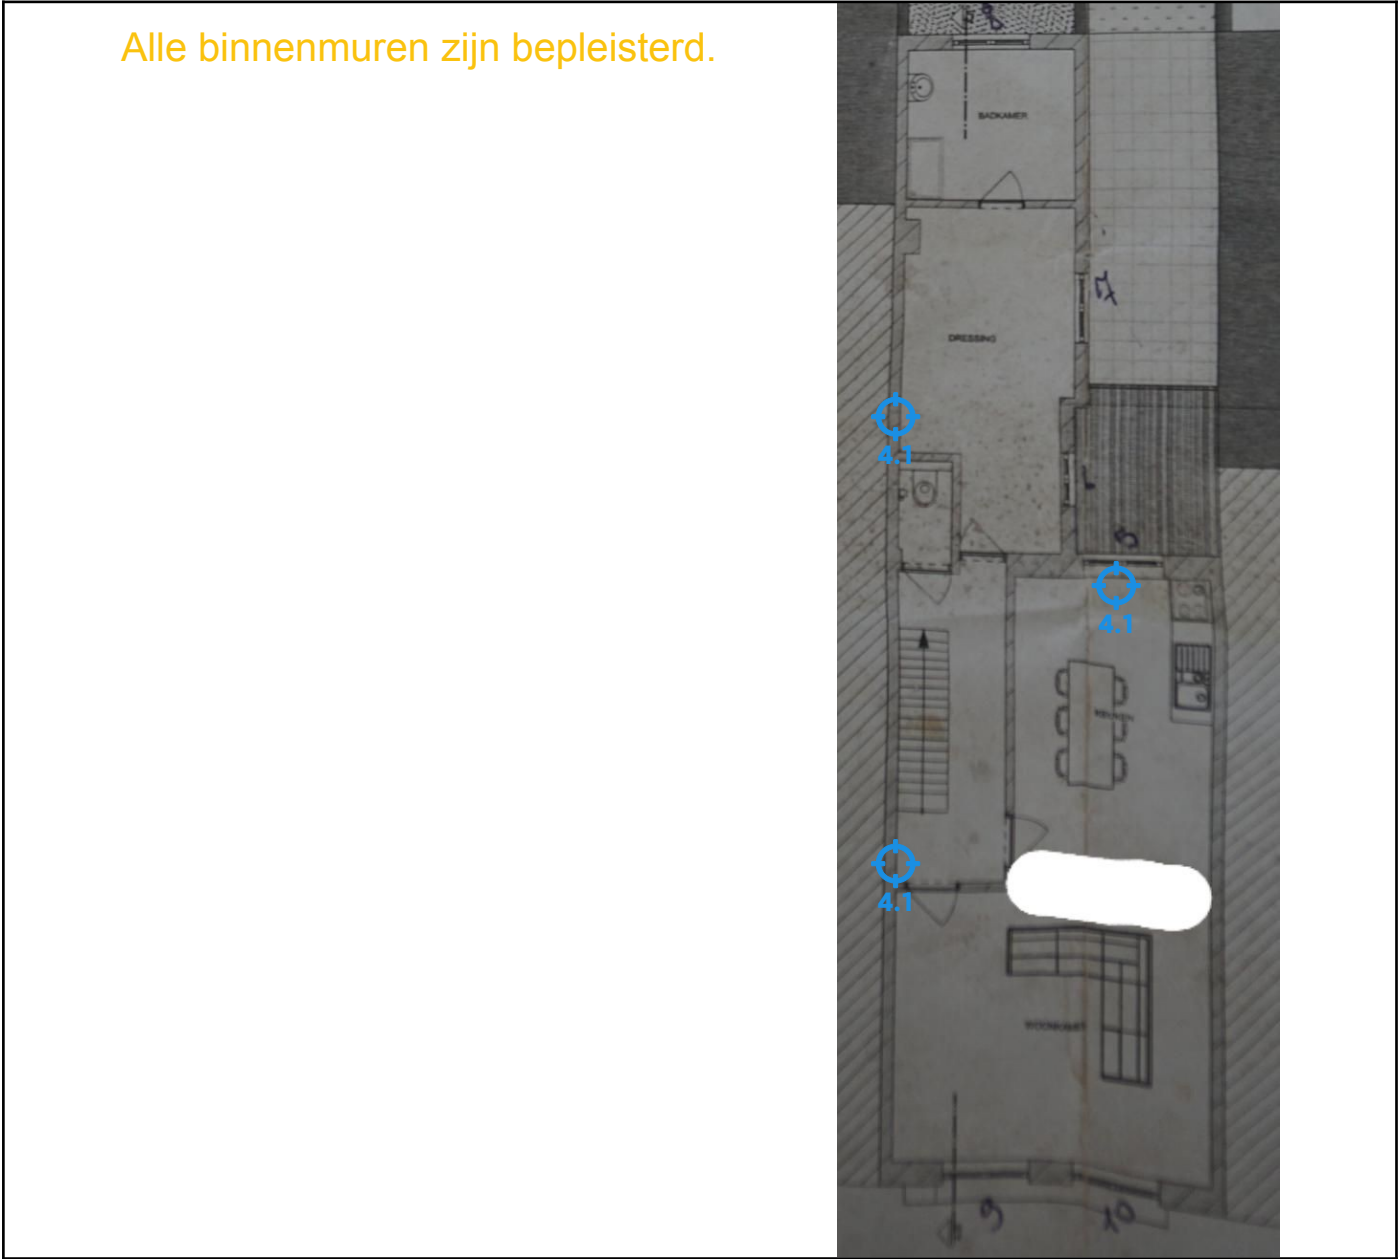
# Plan 1.2: Grondplan +1

| Beschrijving | Type | Actie |
|---|---|---|
| 4. Pleisterwerk - Muren | Geen asbest | - |
| 4.1 Code: 143357-1 | Mengmonster | - |

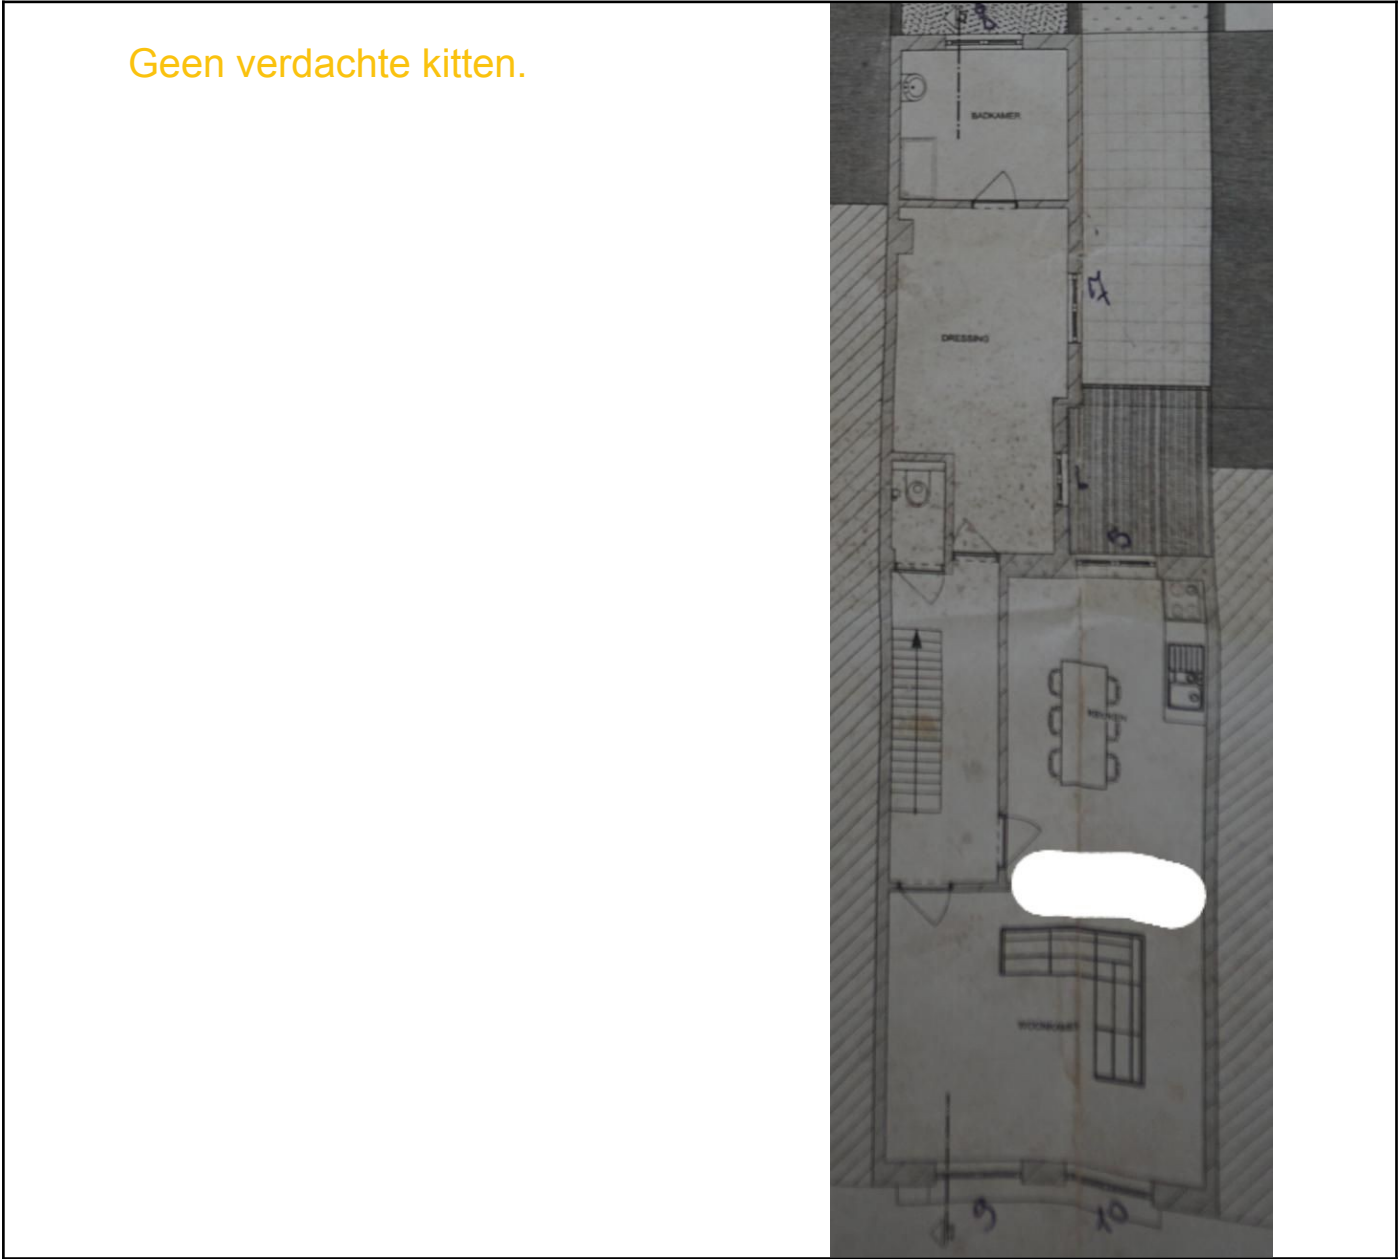
# Plan 1.3: Grondplan +1

| Beschrijving | Type | Actie |
|---|---|---|
| 6. Geen verdachte kitten/mastiek waargenomen | Overige ruimte of materiaal | - |

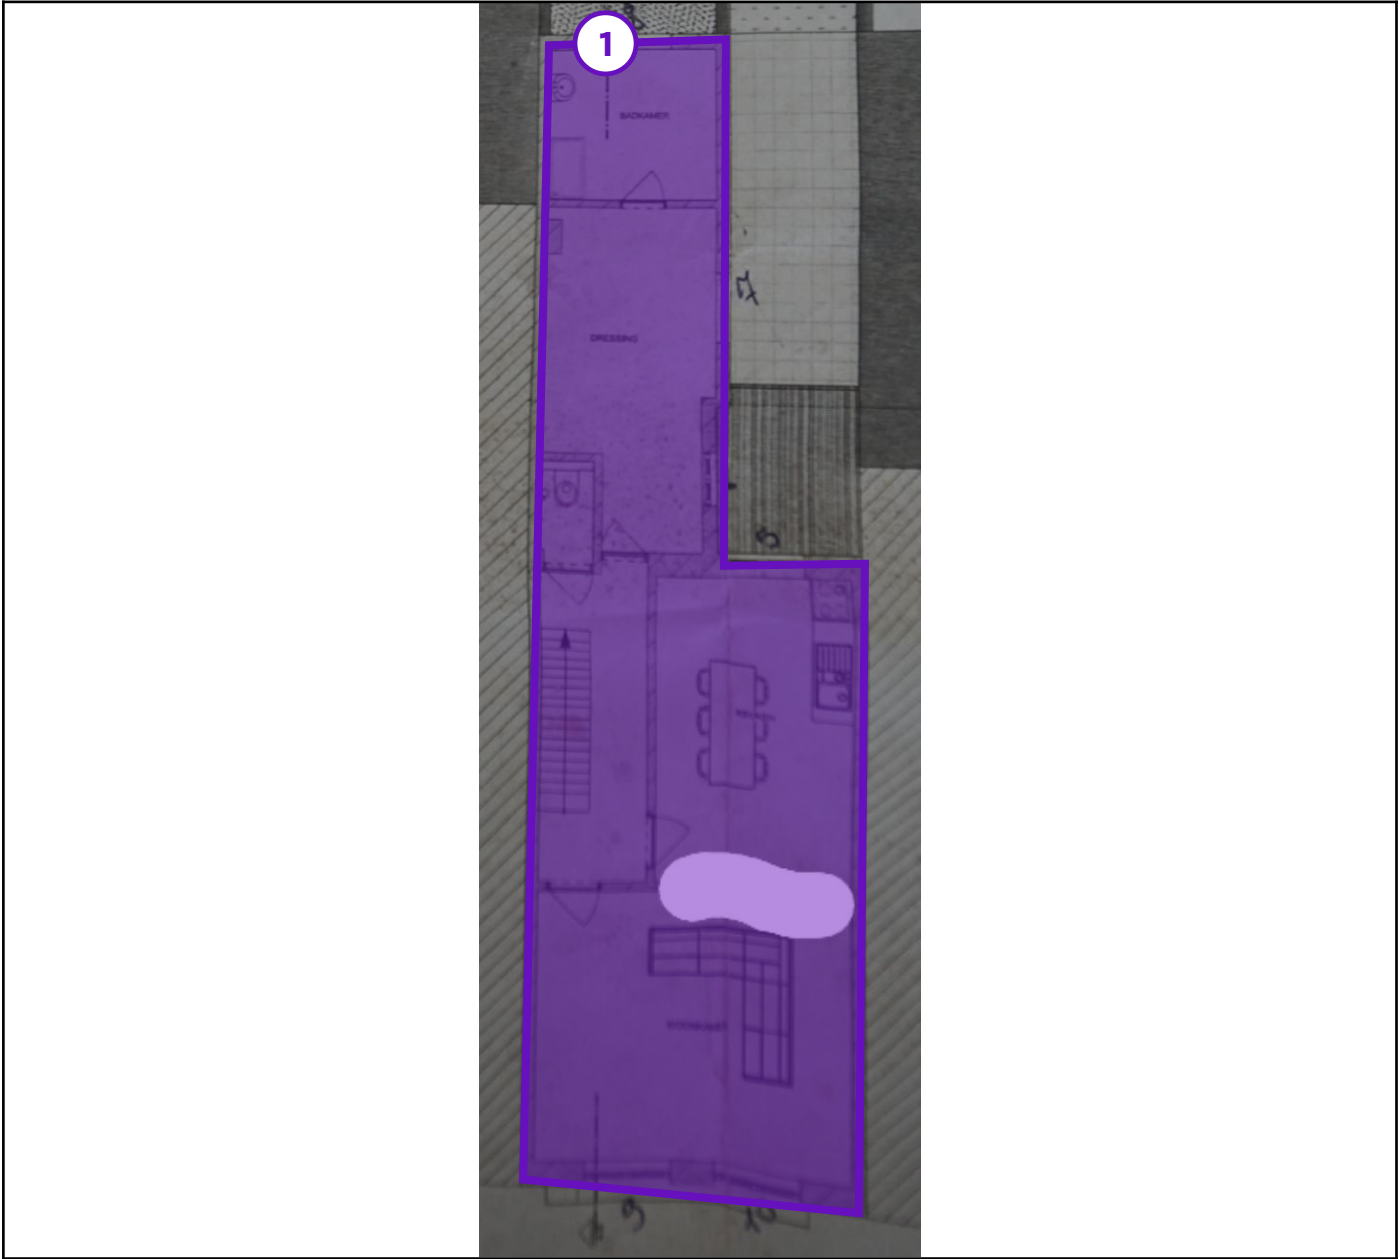
# Plan 1.4: Grondplan +1

| Beschrijving | Type | Actie |
|---|---|---|
| 1. Verlaagde/valse plafonds (Achterliggende lagen) | Advies | - |

Het plafond in het volledige pand bestaat uit een verlaagd/vals plafond. Er is geen pleisterwerk rechtstreeks aan de plafonds waar te nemen, zonder destructief onderzoek (Wel houtvezelplaten/gipskarton). Bijgevolg kon geen staal genomen worden van het eventueel achterliggende pleisterwerk of eventuele achterliggende asbestverdachte toepassingen.

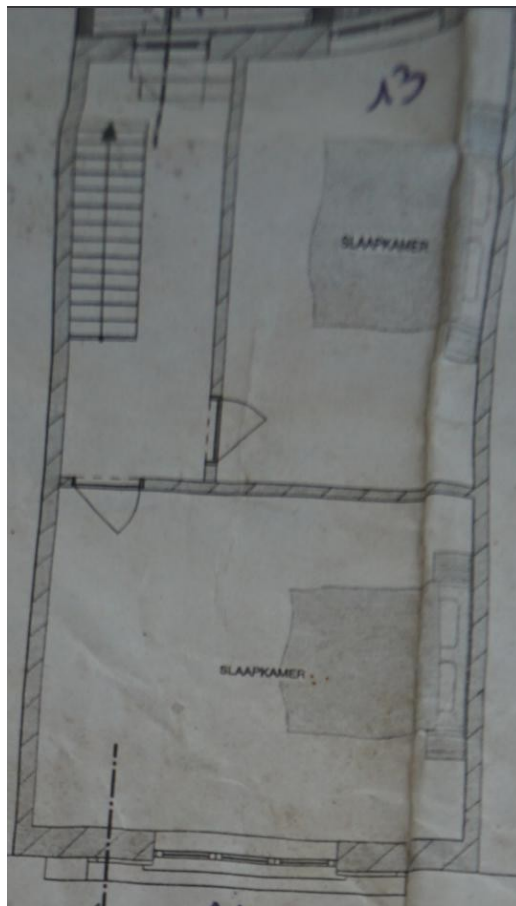
## Plan 1.5: Grondplan +2

Geen onderzoek gedaan naar gemene delen.

Geen destructief onderzoek gedaan naar onderliggende lagen.

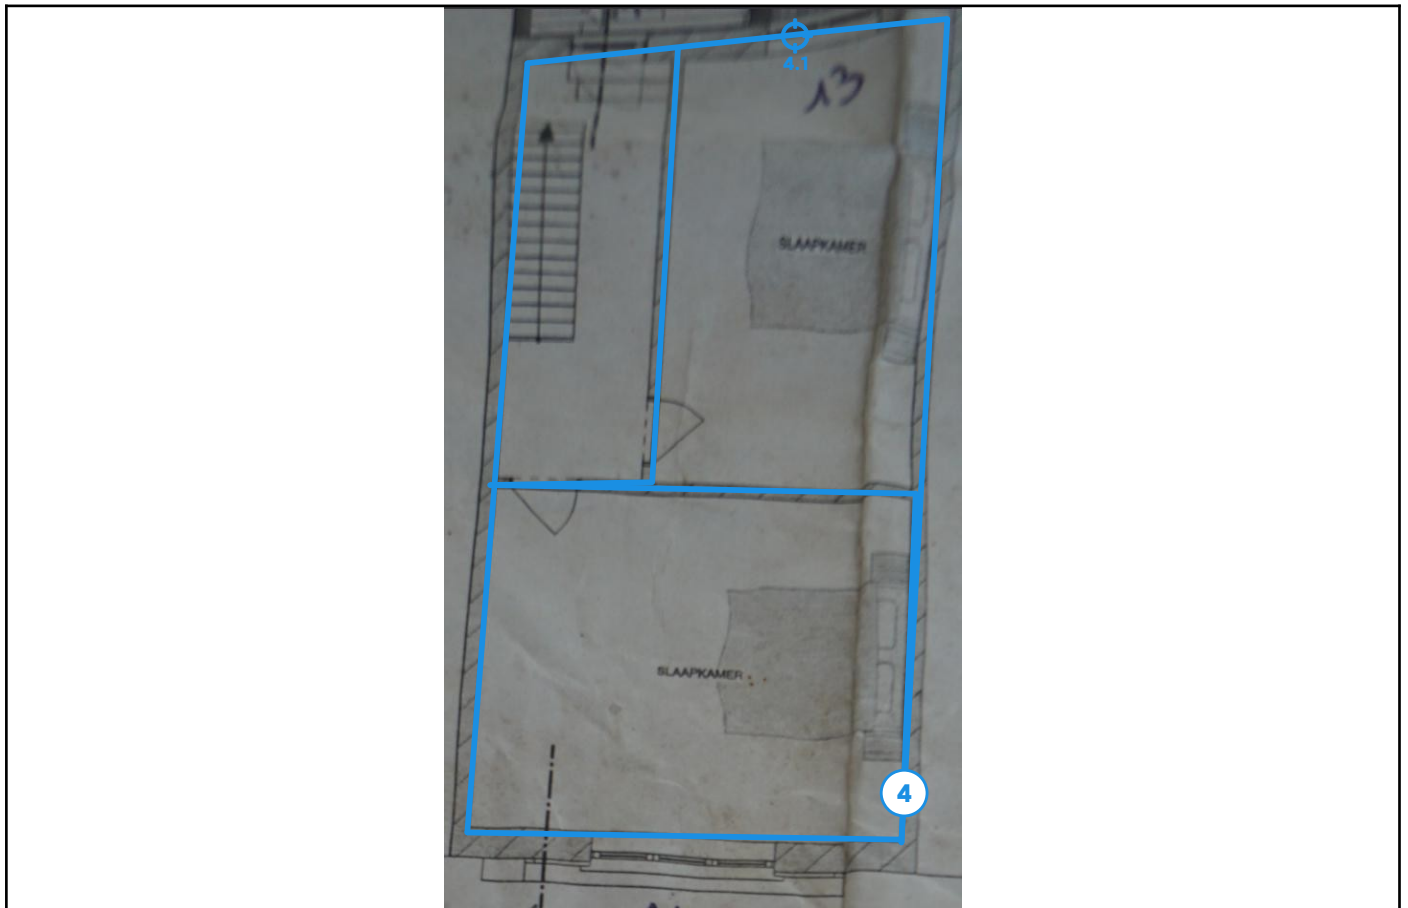
## Plan 1.6: Grondplan +2

| Beschrijving | Type | Actie |
|---|---|---|
| 4. Pleisterwerk - Muren | Geen asbest | - |
| 4.1 Code: 143357-1 | Mengmonster | - |

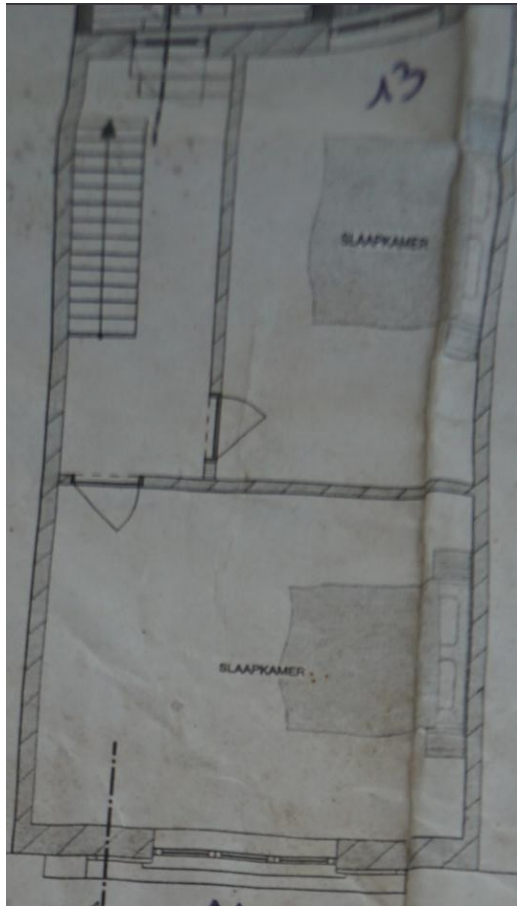
## Plan 1.7: Grondplan +2

Geen verdachte kitten.

| Beschrijving | Type | Actie |
|---|---|---|
| 6. Geen verdachte kitten/mastiek waargenomen | Overige ruimte of materiaal | - |

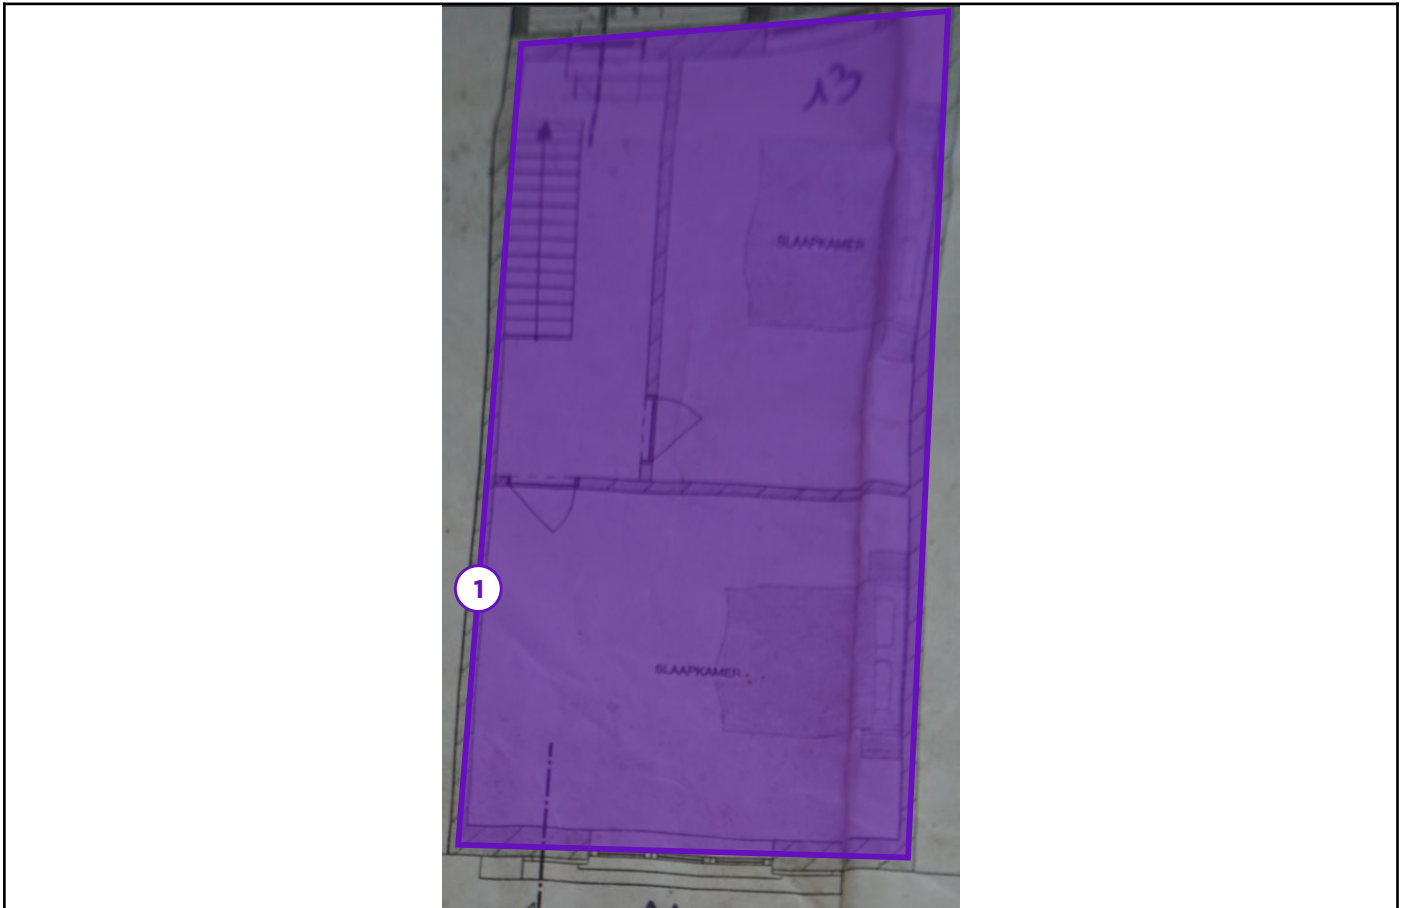
## Plan 1.8: Grondplan +2

| Beschrijving | Type | Actie |
|---|---|---|
| 1. Verlaagde/valse plafonds (Achterliggende lagen) | Advies | - |

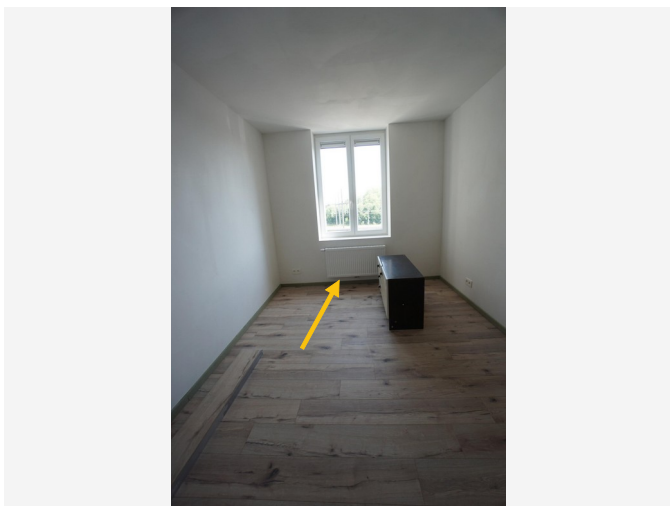
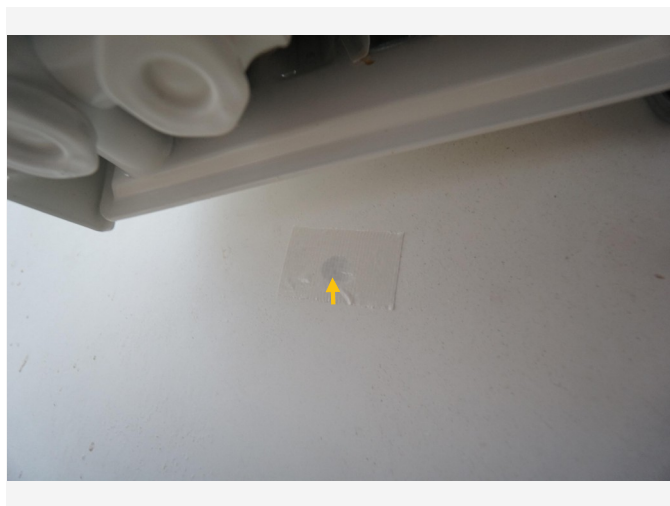
## Fiche 4: Pleisterwerk - Muren

Geen asbest

| # | Type | Referentie | Resultaat |
|---|---|---|---|
| 4.1 | Mengmonster | 143357-1 | Geen asbest |

| Opmerking | --> Stalen werden genomen op volgende plaatsen: - natte ruimte, droge ruimte, stookruimte, traphal.<br><br>Zie aanduiding van de locatie op het plan |

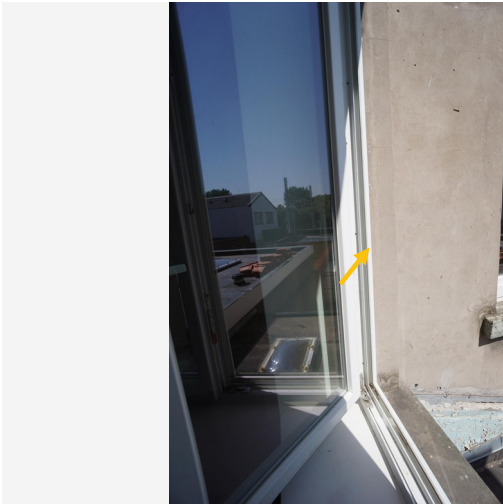
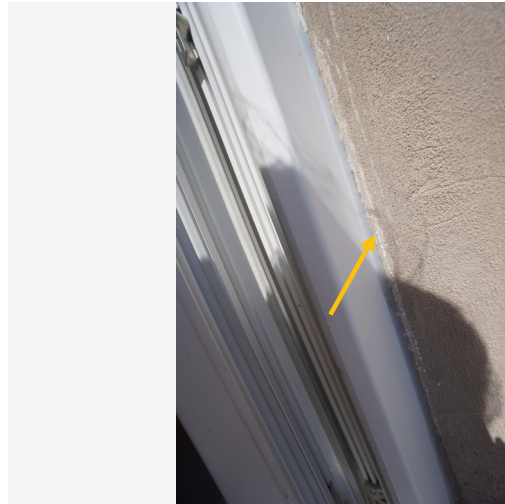
## Fiche 6: Geen verdachte kitten/mastiek waargenomen

| Beschrijving | Notitie | Terug te vinden op plannen |
|---|---|---|
| Fiche 6: Geen verdachte katten/mastiek waargenomen | Er werden geen verdachte katten waargenomen aan alle ramen of deuren.<br><br>Ze waren niet hard/pastachtig. | Plan 1.3: Grondplan +1<br>Plan 1.7: Grondplan +2 |
