Asbestinventarisatetest

Zeedijk 265/0902, 8430 Middelkerke

Attestnummer : **20230527-000005.000**

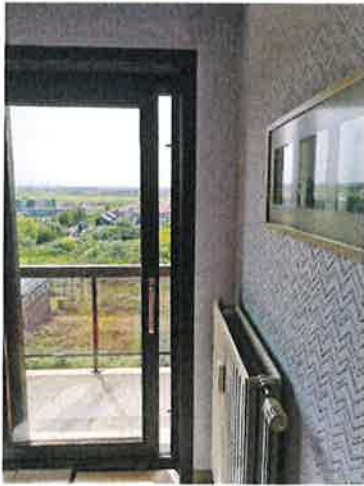
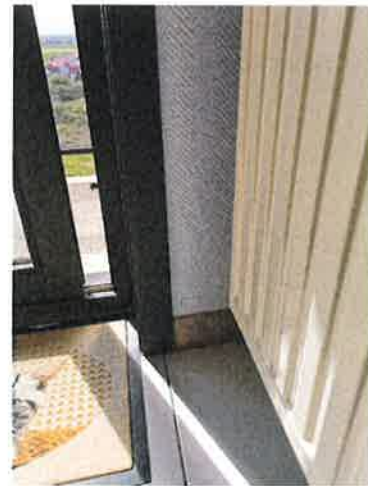
Fiche 1: Wand appartement

Geen asbest

Overzichtsfoto

Detailfoto

#	Type	Referentie	Resultaat
1.1	Mengmonster	V1	Geen asbest

Beschrijving	Wand appartement
Omgeving	Binnen
Primaire drager	Binnenwand
Bindmiddel van materiaal	Gips - kalk

Gebondenheid op basis van bindmiddel	Niet-hechtgebonden
Hoeveelheid (oppervlakte - dikte - aantal)	• 35,00 m ² - 0,20 cm - 1 stuk
Totaal volume	0,07 m ³
Identificatiemethode	Vaststelling met monstername
Destructieve handeling voor identificatie	Nee
