Asbestinventarisatetest

Aarts Hertogstraat 65/0001, 8400 Oostende

Attestnummer : 20260520-000418.001

Uitgegeven op : 20.05.2026

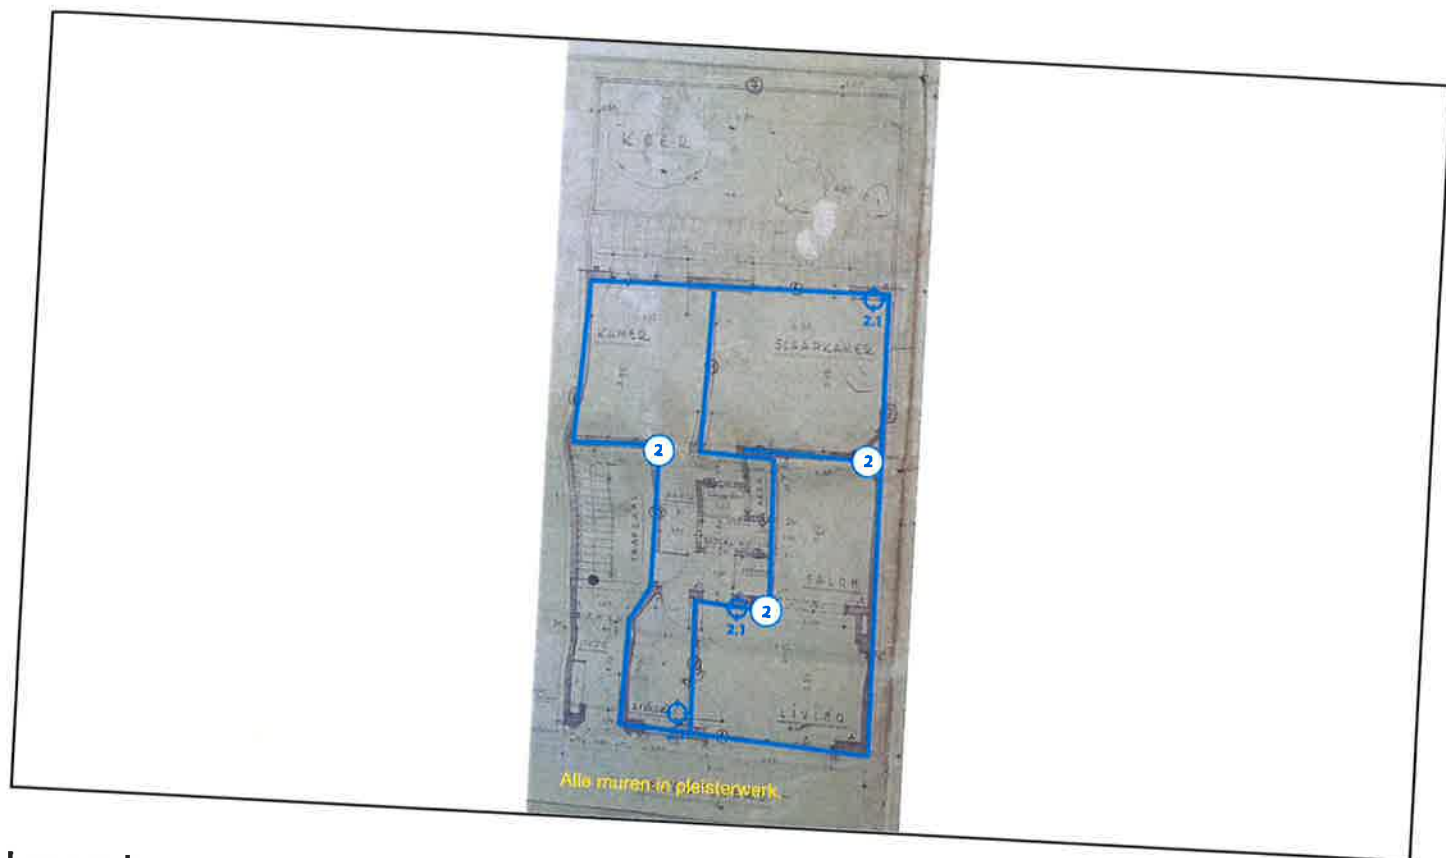
Plan 1.1: Plan - vloer + muur

Beschrijving	Type	Actie
2. Pleisterwerk muren	Geen asbest	-
2.1 Code: AS01	Mengmonster	-

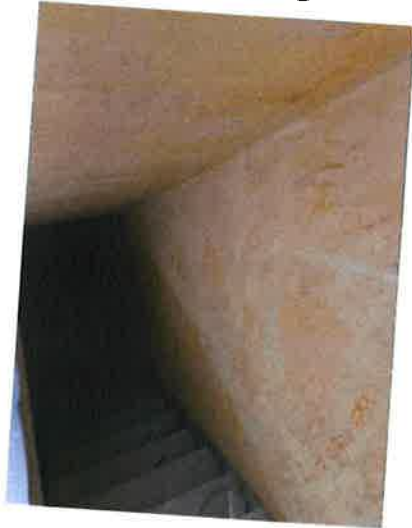
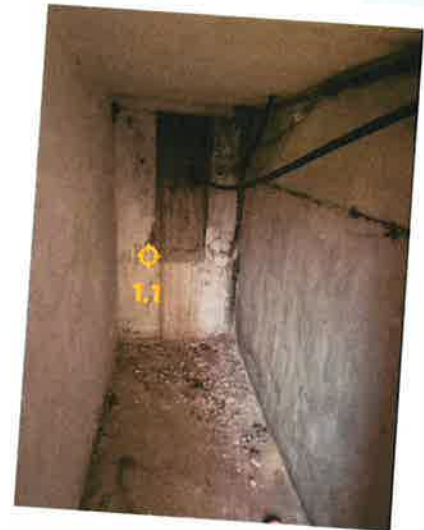
Fiche 1: cementering kelderberging

Geen asbest

#	Type	Referentie	Resultaat
1.1	Mengmonster	5	Geen asbest

Beschrijving	cementering kelderberging
Omgeving	Binnen
Primaire drager	Binnenwand
Bindmiddel van materiaal	Cement
Gebondenheid op basis van bindmiddel	Hecht
Hoeveelheid (gewicht - aantal)	<ul style="list-style-type: none">• 10,00 kg - 1 stuk
Totaal gewicht	10,00 kg
Identificatiemethode	Een monstername door de asbestdeskundige met laboanalyse door een asbestlabo.
Destructieve handeling voor identificatie	Nee

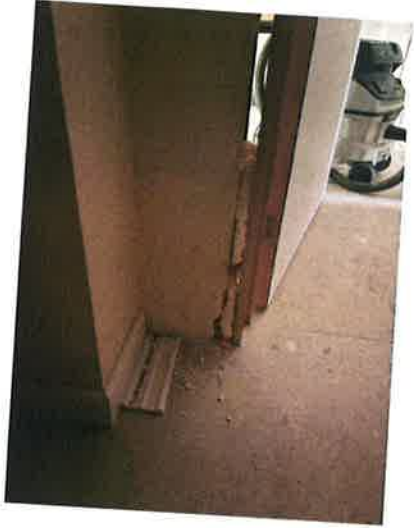
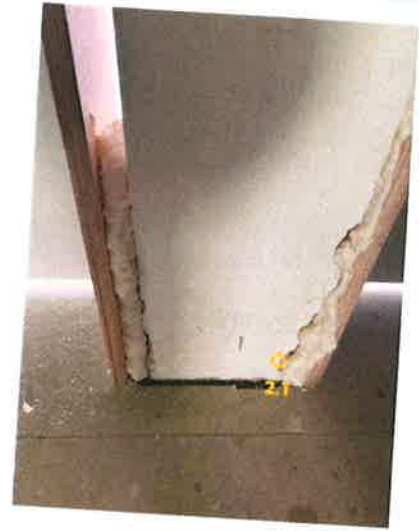
Fiche 2: Pleisterwerk muren

Geen asbest

#	Type	Referentie	Resultaat
2.1	Mengmonster	AS01	Geen asbest

Beschrijving	Pleisterwerk muren
Omgeving	Binnen
Primaire drager	Binnenwand
Bindmiddel van materiaal	Gips - kalk
Gebondenheid op basis van bindmiddel	Niet-hechtgebonden
Hoeveelheid (oppervlakte - dikte - aantal)	• 85,00 m ² - 1,00 cm - 1 stuk
Totaal volume	0,85 m ³
Identificatiemethode	Een monstername door de asbestdeskundige met laboanalyse door een asbestlabo.
Destructieve handeling voor identificatie	Nee
Opmerking	Deze oppervlakte, volumes en gewichten zijn niet gemeten, maar geschat op basis van een benadering van het aanwezig pleisterwerk in alle muren (de opgegeven hoeveelheden mogen niet gebruikt worden als maatstaf van heffing).

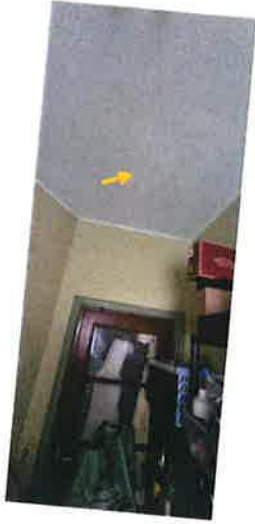
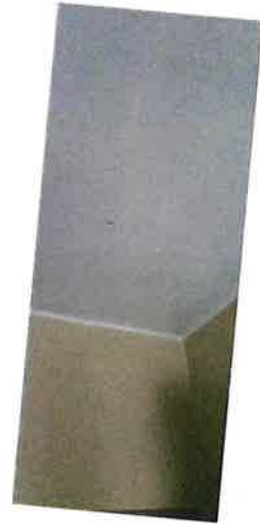
Fiche 3: Pleisterwerk plafonds

Geen asbest

Beschrijving	Pleisterwerk plafonds
Omgeving	Binnen
Primaire drager	Plafond
Bindmiddel van materiaal	Gips - kalk
Gebondenheid op basis van bindmiddel	Niet-hechtgebonden
Hoeveelheid (oppervlakte - dikte - aantal)	• 85,00 m ² - 1,00 cm - 1 stuk
Totaal volume	0,85 m ³
Identificatiemethode	De asbestdeskundige gebruikt een bestaande laboanalyse als bewijsdocument met bevestiging door vaststelling en expertise.
Destructieve handeling voor identificatie	Nee
Opmerking	De plafonds zijn voorzien in gipskarton na de renovatie voor de renovatie kon pleisterwerk vastgesteld worden dit werd bemonsterd en is niet asbesthoudend
