Asbestinventarisatetest

Aartshertogstraat 65/0201, 8400 Oostende

Attestnummer : **20260520-000436.000**

Zone 1: Hoofdgebouw

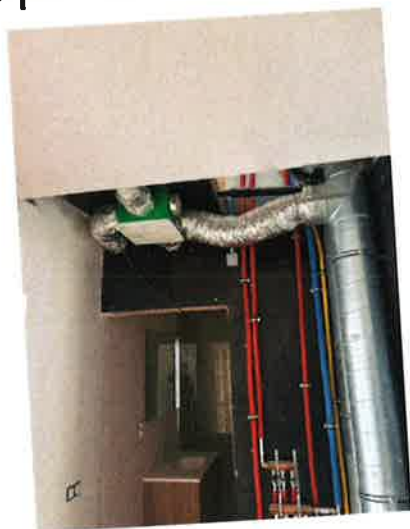
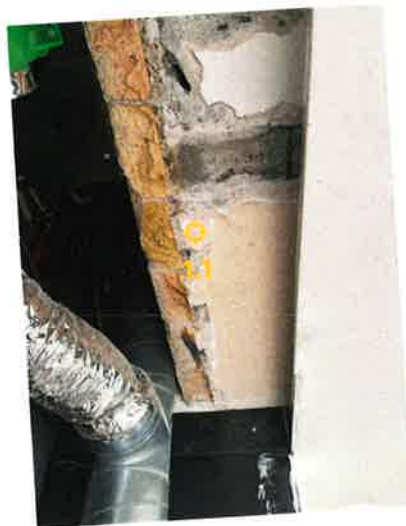
Fiche 1: pleisterwerk plafonds

Geen asbest

Conclusie

#	Type	Referentie	Resultaat
1.1	Mengmonster	4	Geen asbest

Beschrijving	pleisterwerk plafonds
Omgeving	Binnen
Primaire drager	Plafond
Bindmiddel van materiaal	Gips - kalk
Gebondenheid op basis van bindmiddel	Niet-hechtgebonden
Hoeveelheid (oppervlakte - dikte - aantal)	• 10,00 m ² - 0,20 cm - 1 stuk
Totaal volume	0,02 m ³
Identificatiemethode	Een monstername door de asbestdeskundige met laboanalyse door een asbestlabo.
Destructieve handeling voor identificatie	Nee

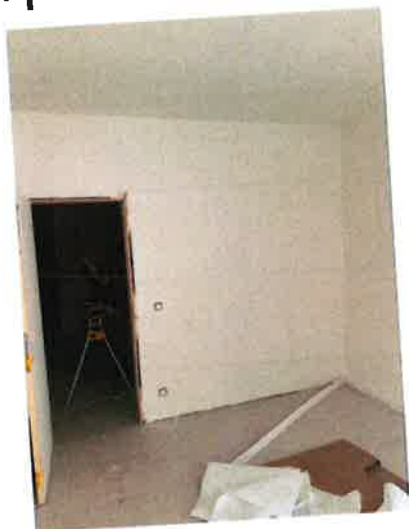
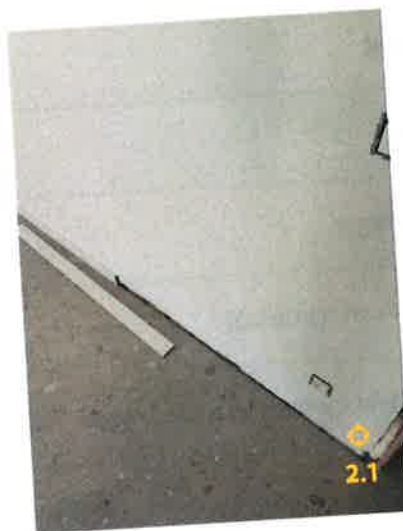
Fiche 2: pleisterwerk muren

Geen asbest

Conclusie

#	Type	Referentie	Resultaat
2.1	Mengmonster	3	Geen asbest

Beschrijving	pleisterwerk muren
Omgeving	Binnen
Primaire drager	Binnenwand
Bindmiddel van materiaal	Gips - kalk
Gebondenheid op basis van bindmiddel	Niet-hechtgebonden
Hoeveelheid (oppervlakte - dikte - aantal)	• 100,00 m ² - 0,20 cm - 1 stuk
Totaal volume	0,20 m ³
Identificatiemethode	Een monstername door de asbestdeskundige met laboanalyse door een asbestlabo.
Destructieve handeling voor identificatie	Nee

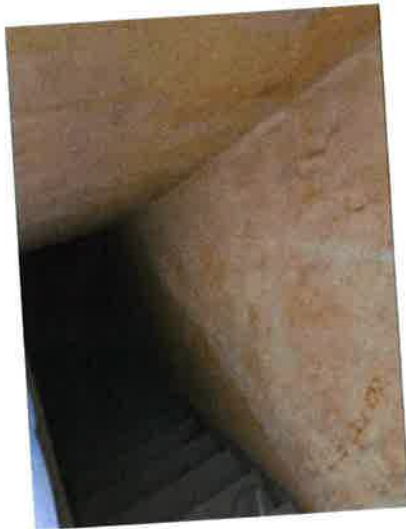
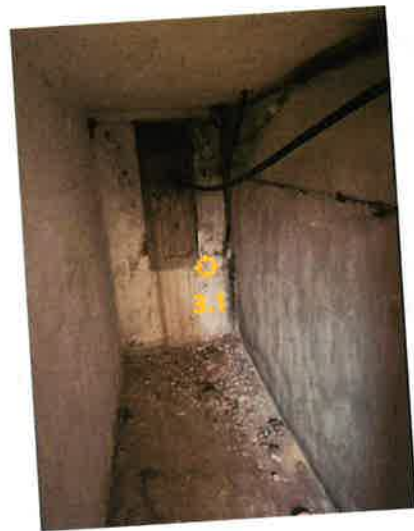
Fiche 3: cementering kelderberging

Geen asbest

Conclusie

#	Type	Referentie	Resultaat
3.1	Mengmonster	5	Geen asbest

Beschrijving	cementering kelderberging
Omgeving	Binnen
Primaire drager	Binnenwand
Bindmiddel van materiaal	Cement
Gebondenheid op basis van bindmiddel	Hecht
Hoeveelheid (gewicht - aantal)	• 10,00 kg - 1 stuk
Totaal gewicht	10,00 kg
Identificatiemethode	Een monstername door de asbestdeskundige met laboanalyse door een asbestlabo.
Destructieve handeling voor identificatie	Nee

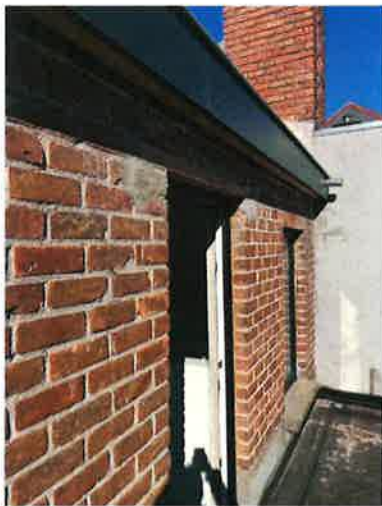
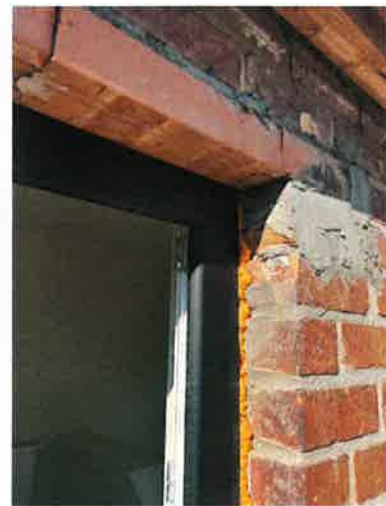
Beschrijving	Notitie	Terug te vinden op plannen
Fiche 4: mastiek	-	-
Fiche 5: materiaal aan de stookketel	-	-
Fiche 6: dakbedekking	hellend dak met pannen plat dak met EPDM beiden niet verdacht om asbest te bevatten	-
Fiche 7: onderdak	dak en onderdak werden volledig vernieuwd	-
