Asbestinventarisatetest

Aartshertogstraat 65/0101, 8400 Oostende

Attestnummer : 20260520-000425.001

Asbestveilig (maar mogelijk niet asbestvrij)

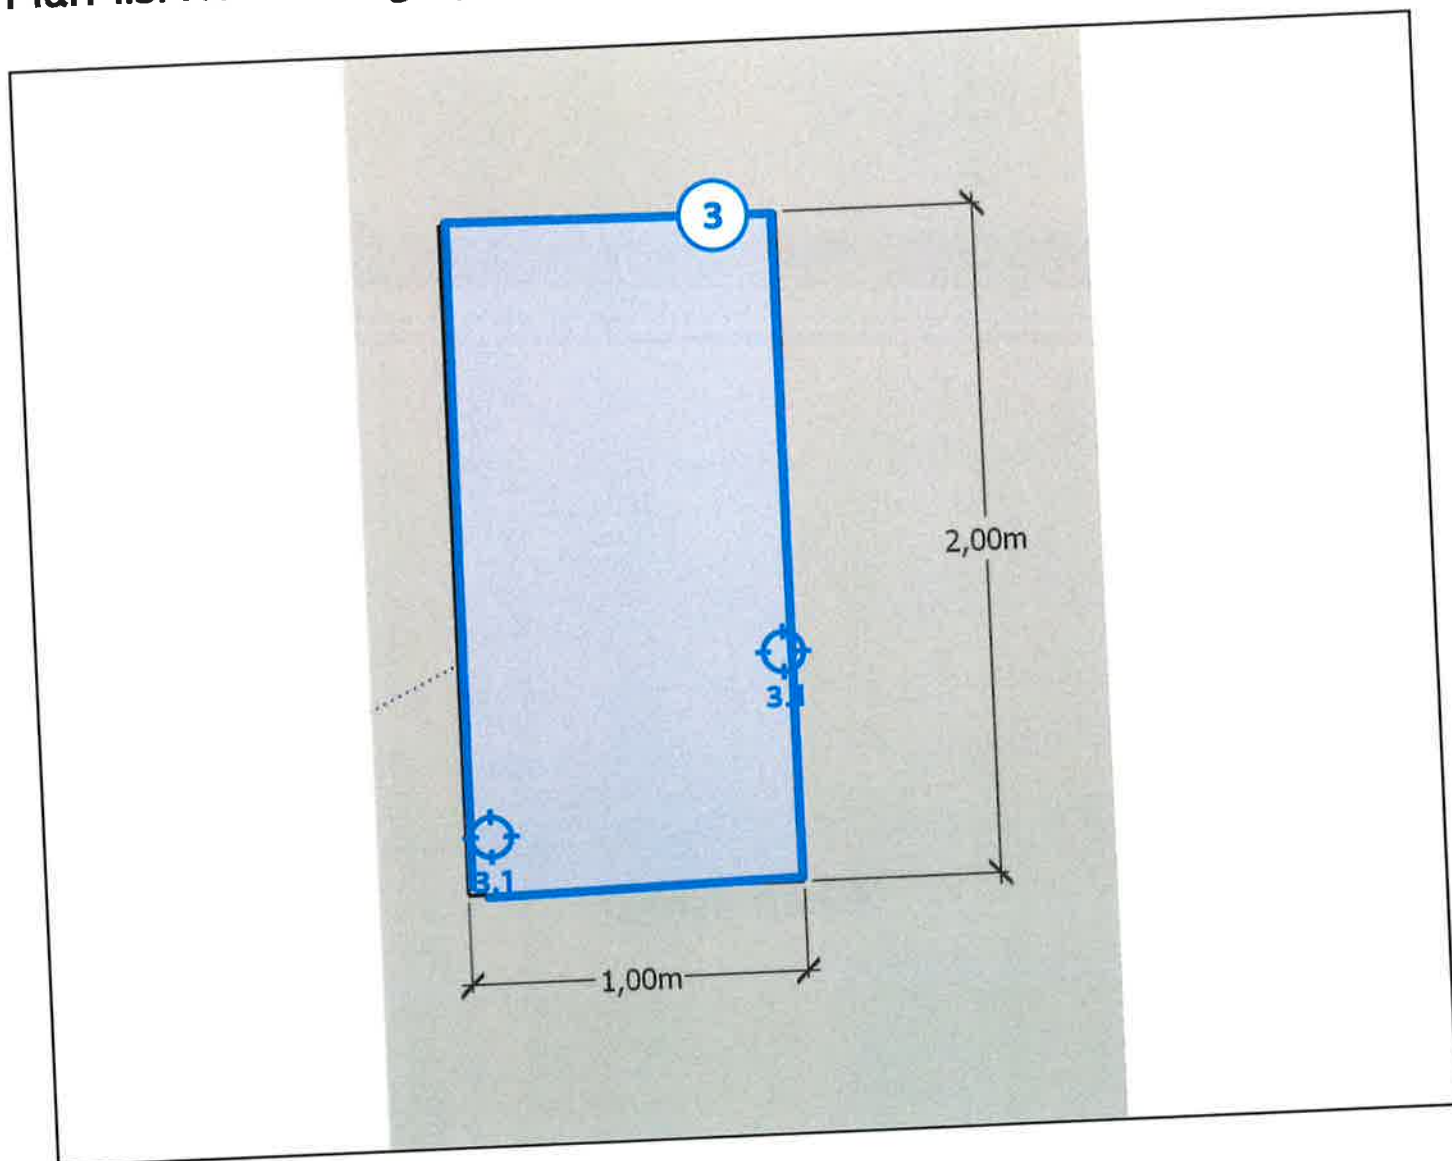
Plan 1.3: Kelderberging

Beschrijving	Type	Actie
3. cementering kelderberging	Geen asbest.	-
3.1 Code: 5	Mengmonster	-

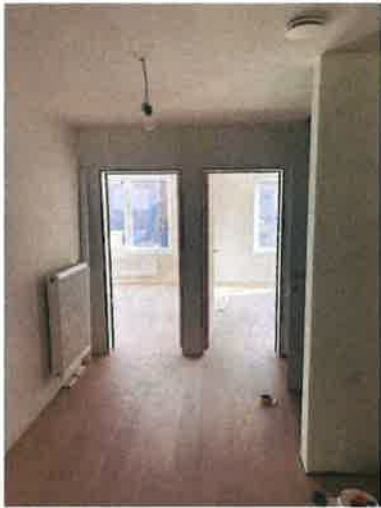
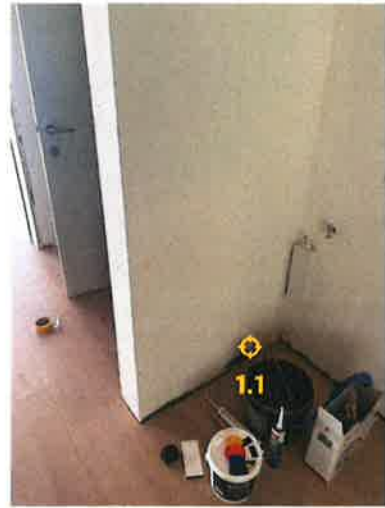
Fiche 1: Pleisterwerk muren

Geen asbest

#	Type	Referentie	Resultaat
1.1	Mengmonster	AS03	Geen asbest

Beschrijving	Pleisterwerk muren
Omgeving	Binnen
Primaire drager	Binnenwand
Bindmiddel van materiaal	Gips - kalk
Gebondenheid op basis van bindmiddel	Niet-hechtgebonden
Hoeveelheid (oppervlakte - dikte - aantal)	• 175,00 m ² - 1,00 cm - 1 stuk
Totaal volume	1,75 m ³
Identificatiemethode	Een monstername door de asbestdeskundige met laboanalyse door een asbestlabo.
Destructieve handeling voor identificatie	Nee
Opmerking	Deze oppervlakte, volumes en gewichten zijn niet gemeten, maar geschat op basis van een benadering van het aanwezig pleisterwerk in alle muren (de opgegeven hoeveelheden mogen niet gebruikt worden als maatstaf van heffing).

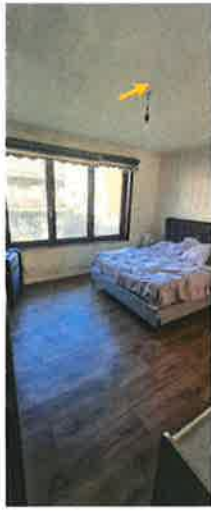
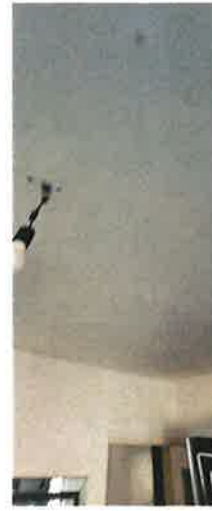
Fiche 2: Pleisterwerk plafonds

Geen asbest

Beschrijving	Pleisterwerk plafonds
Omgeving	Binnen
Primaire drager	Plafond
Bindmiddel van materiaal	Gips - kalk
Gebondenheid op basis van bindmiddel	Niet-hechtgebonden
Hoeveelheid (oppervlakte - dikte - aantal)	• 85,00 m ² - 1,00 cm - 1 stuk
Totaal volume	0,85 m ³
Identificatiemethode	De asbestdeskundige gebruikt een bestaande laboanalyse als bewijsdocument met bevestiging door vaststelling en expertise.
Destructieve handeling voor identificatie	Nee
Opmerking	tijdens de renovatie werd het appartement voorzien van valse plafonds tijdens een eerder bezoek werd het pleisterwerk getest door een andere ADI het resultaat van deze monsternamen was asbest-negatief

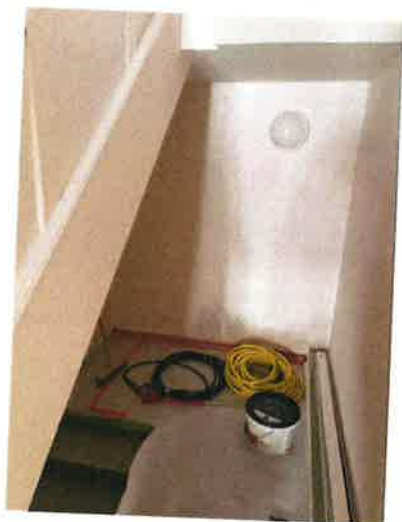
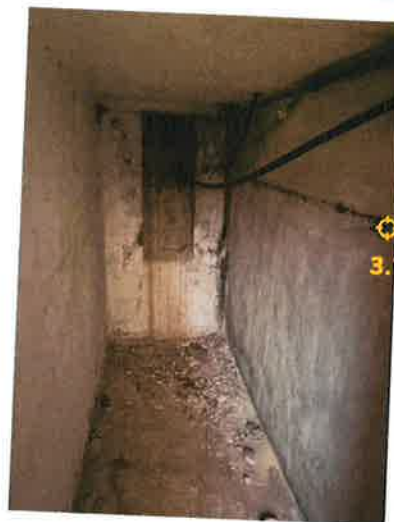
Fiche 3: cementering kelderberging

Geen asbest

#	Type	Referentie	Resultaat
3.1	Mengmonster	5	Geen asbest

Beschrijving	cementering kelderberging
Omgeving	Binnen
Primaire drager	Binnenwand
Bindmiddel van materiaal	Cement
Gebondenheid op basis van bindmiddel	Hecht
Hoeveelheid (gewicht - aantal)	• 10,00 kg - 1 stuk
Totaal gewicht	10,00 kg
Identificatiemethode	Een monstername door de asbestdeskundige met laboanalyse door een asbestlabo.
Destructieve handeling voor identificatie	Nee

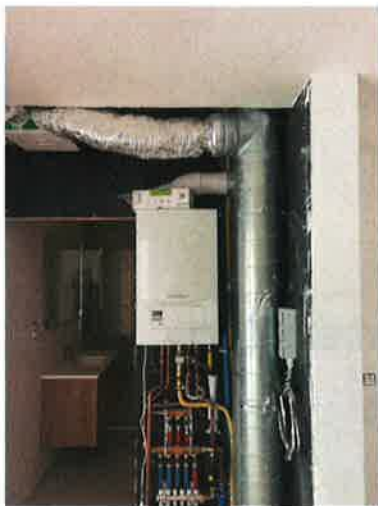
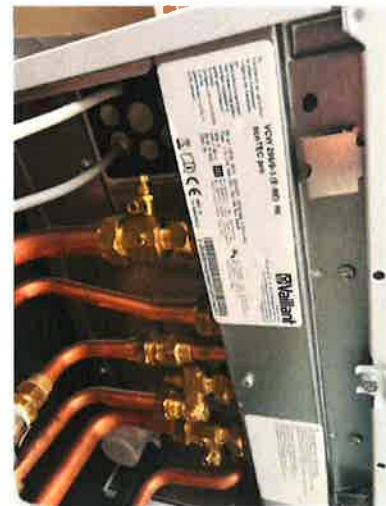
Beschrijving	Notitie	Terug te vinden op plannen
Fiche 4: materiaal aan de stookketel	-	-
Fiche 5: mastiek	-	-
