# Asbestinventarisatetest

Meeuwenlaan 61\_2/0301, 8660 De Panne

Attestnummer : 20260903-000305.000

Uitgegeven op : 03.09.2026

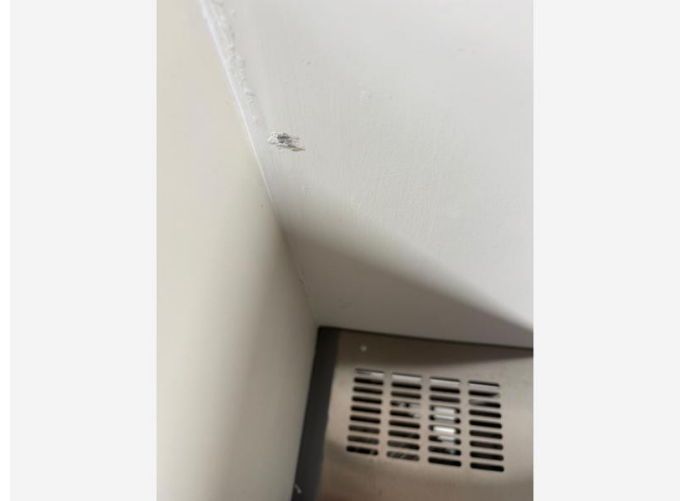
## Fiche 2: Pleister plafond

Geen asbest

Overzichtsfoto

Detailfoto

| # | Type | Referentie | Resultaat |
|---|---|---|---|
| 2.1 | Mengmonster | 12782 - 2 | Geen asbest |

| Beschrijving | Pleister plafond |
| Bindmiddel van materiaal | Gips - kalk |
| Gebondenheid op basis van bindmiddel | Niet-hechtgebonden |
| Hoeveelheid (oppervlakte - dikte - aantal) | • 84,00 m <sup>2</sup> - 0,50 cm - 1 stuk |
