# Asbestinventarisatetest

Toeristenlaan 5/0102, 8660 De Panne

Attestnummer : 20250915-000121.000

Uitgegeven op : 15.09.2025

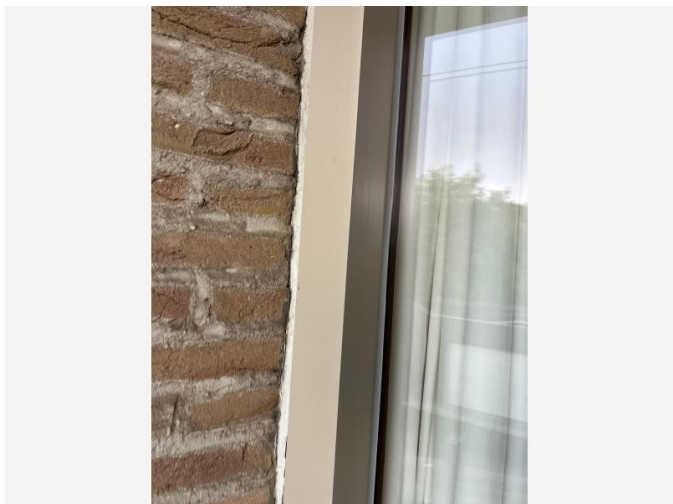
Overzichtsfoto

Detailfoto

Het asbestmateriaal valt onder de mijlpaal van 2040.

Eindbeoordeling materiaalrisico	Laag materiaalrisico en/of verlaagde kans op vezelvrijgave
---------------------------------	--

Gebondenheid	Categorie 1: hechtgebonden in oorsprong
Asbestsoort (vezeltype)	Alleen chrysotiel
Asbestconcentratie	Laag (< 50%)
Afschermingsgraad van het gehele materiaal	Geheel of deels vrij aan de buitenlucht
Toestand van het materiaal	Licht beschadigd, licht verweerd. Intact calciumsilicaatmateriaal of categorie III 'gebondenheid'

#	Type	Referentie	Resultaat
1.1	Puntmonster	10653-1	Chrysotiel

Beschrijving	Mastiek russen raam en gevelsteen
Omgeving	Buiten
Primaire drager	Wandopening verticaal (raam, deur, ...)
Asbestmateriaal	In-situ afwerkingslagen - Pasta, stopverf, voegsel, stopsel, vulsel, mastiek, kitten, ...
Bindmiddel van asbestmateriaal	Kitten, mastiek, pasta
Gebondenheid op basis van bindmiddel	Hecht
Hoeveelheid (gewicht - aantal)	<ul style="list-style-type: none"><li>• 5,75 kg - 1 stuk</li></ul>
Totaal gewicht	5,75 kg
Eenvoudig bereikbaar	Ja
Bevestigingswijze	<ul style="list-style-type: none"><li>• Verlijmd, ingegoten, versmeerd</li></ul>
Identificatiemethode	Vaststelling met monstername
Destructieve handeling voor identificatie	Nee
Opmerking	De hoeveelheid is een schatting.

- Zorg voor een veilig beheer. Vermijd het beschadigen van het asbestmateriaal. Controleer de toestand jaarlijks op wijzigingen.

- Eenvoudige handelingen: enkel door erkend asbestverwijderaar  
Deze toepassing zal breken en van toestand wijzigen bij het verwijderen. De verwijdering dient daarom te gebeuren door een erkend asbestverwijderaar. Dit volgens de methode eenvoudige handeling met bijkomende maatregelen.

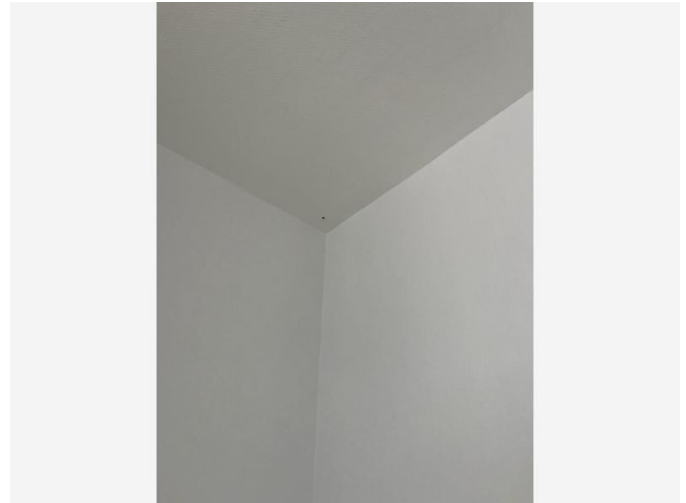
## Fiche 3: Pleisterwerk plafond

Overzichtsfoto

Detailfoto

Geen asbest

#	Type	Referentie	Resultaat
3.1	Mengmonster	10653-2	Geen asbest

<b>Beschrijving</b>	Pleisterwerk plafond
<b>Omgeving</b>	Binnen
<b>Primaire drager</b>	Plafond
<b>Bindmiddel van materiaal</b>	Gips - kalk
<b>Gebondenheid op basis van bindmiddel</b>	Niet-hechtgebonden
<b>Hoeveelheid (oppervlakte - dikte - aantal)</b>	• 56,58 m <sup>2</sup> - 1,00 cm - 1 stuk
<b>Totaal volume</b>	0,566 m <sup>3</sup>
<b>Identificatiemethode</b>	Vaststelling met monstername
<b>Destructieve handeling voor identificatie</b>	Nee
<b>Opmerking</b>	De hoeveelheid is een schatting.

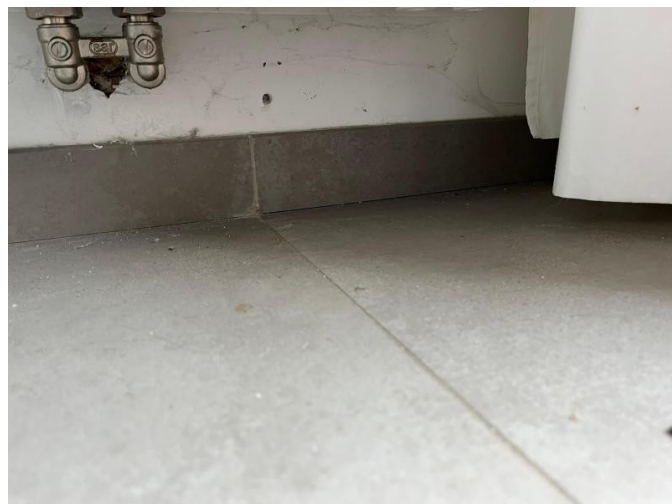
## Fiche 4: Pleisterwerk muren

Overzichtsfoto

Detailfoto

Geen asbest

#	Type	Referentie	Resultaat
4.1	Mengmonster	10653-3	Geen asbest

Beschrijving	Pleisterwerk muren
Omgeving	Binnen
Primaire drager	Binnenwand
Bindmiddel van materiaal	Gips - kalk
Gebondenheid op basis van bindmiddel	Niet-hechtgebonden
Hoeveelheid (oppervlakte - dikte - aantal)	• 121,45 m <sup>2</sup> - 1,00 cm - 1 stuk
Totaal volume	1,215 m <sup>3</sup>
Identificatiemethode	Vaststelling met monstername
Destructieve handeling voor identificatie	Nee
Opmerking	De hoeveelheid is een schatting.
