# Asbestinventarisatetest

Barkenlaan 2/0102, 8660 De Panne

Attestnummer : 20250715-000146.000

# Zone 1: Hoofdgebouw

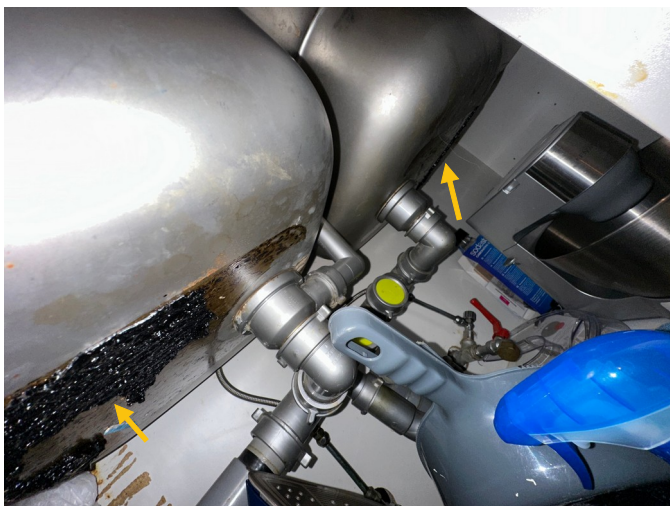
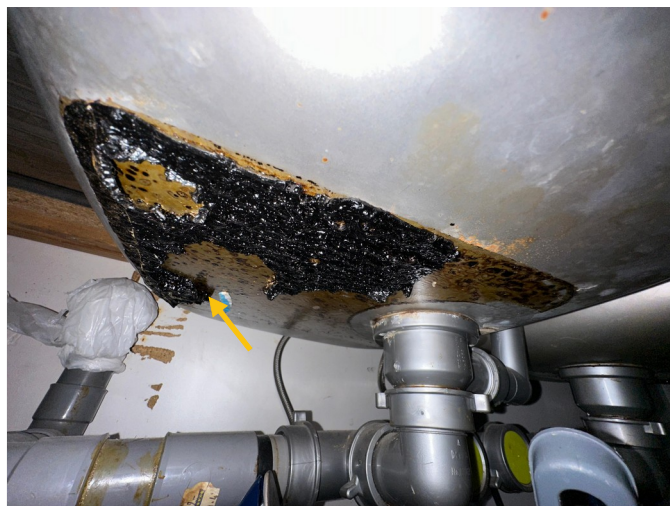
Geen asbest

<b>Beschrijving</b>	Antidreunplaat - onderkant pompbak keuken
<b>Omgeving</b>	Buiten
<b>Primaire drager</b>	Sanitaire infrastructuur en uitrusting (toe- en afvoer)
<b>Bindmiddel van materiaal</b>	Bitumen (roofing, teer, asfalt)
<b>Gebondenheid op basis van bindmiddel</b>	Hecht
<b>Hoeveelheid (gewicht - aantal)</b>	<ul style="list-style-type: none"><li>• 0,20 kg - 1 stuk</li></ul>
<b>Totaal gewicht</b>	0,20 kg
<b>Identificatiemethode</b>	Vaststelling met monsternamen
<b>Destructieve handeling voor identificatie</b>	Nee
<b>Opmerking</b>	Deze hoeveelheid is een schatting.
