# Asbestinventarisatetest

Veurnestraat 190/0101, 8660 De Panne

Attestnummer : 20230203-000147.000

Uitgegeven op : 03.02.2023

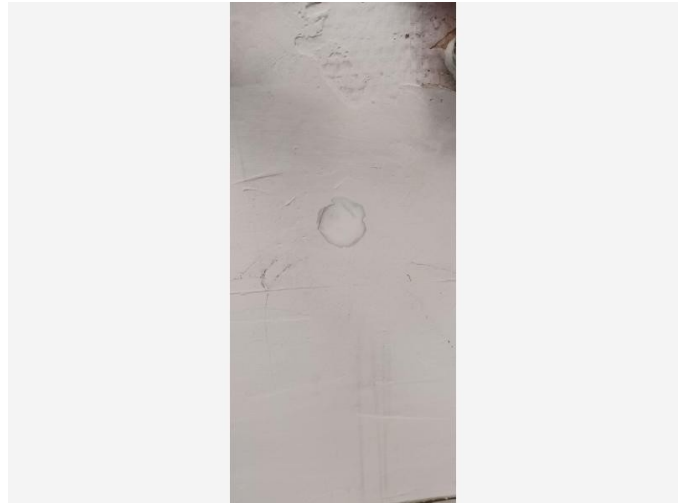
## Fiche 5: Muurpleister

Geen asbest

| # | Type | Referentie | Resultaat |
|---|---|---|---|
| 5.1 | Mengmonster | 001 | Geen asbest |

| Beschrijving | Muurpleister |
| Bindmiddel van materiaal | Gips - kalk |

| Gebondenheid op basis van bindmiddel | Niet-hechtgebonden |
| Hoeveelheid (oppervlakte - dikte - aantal) | <ul style="list-style-type: none"> <li>• 50,00 m<sup>2</sup> - 1,00 cm - 1 stuk</li> </ul> |
