# Asbestinventarisatetest

Bonzellaan 2/0201, 8660 De Panne

Attestnummer : 20250701-000336.000

Uitgegeven op : 01.07.2025

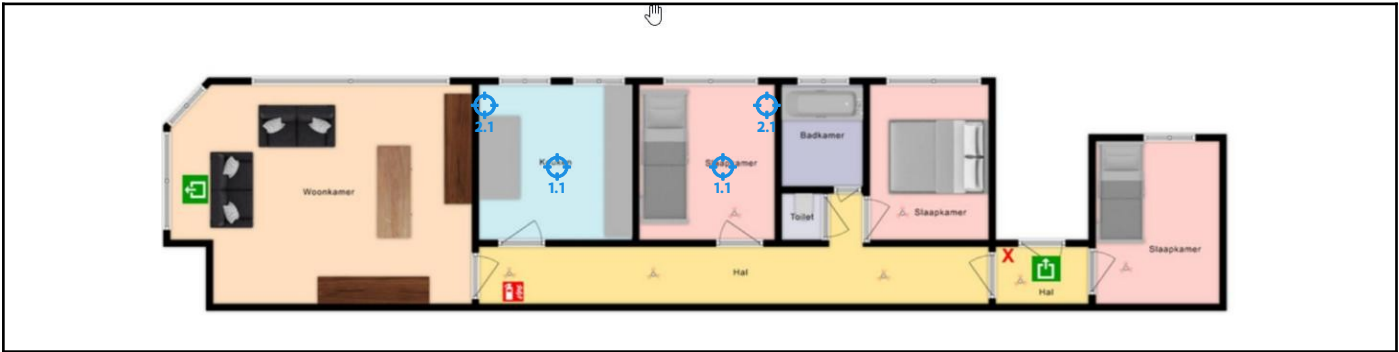
# Plan 1.1: Appartement 0201

| Beschrijving | Type | Actie |
|---|---|---|
| 1. Pleister mengstaal plafonds | Geen asbest | - |
| 1.1 Code: ZW-2025-4712-A2 | Mengmonster | - |
| 2. Pleister mengstaal muren | Geen asbest | - |
| 2.1 Code: ZW-2025-4712-A1 | Mengmonster | - |

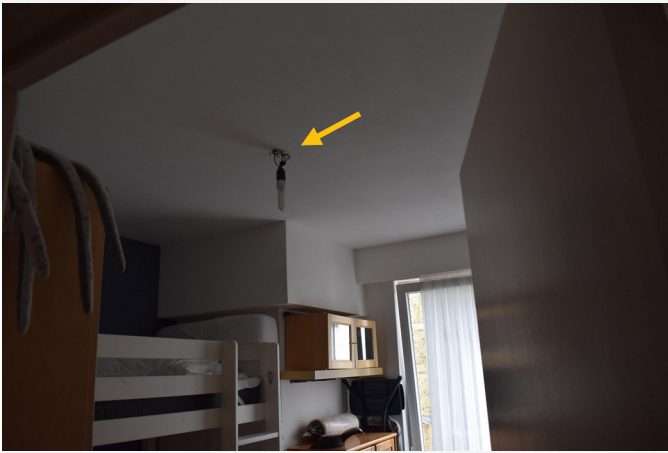
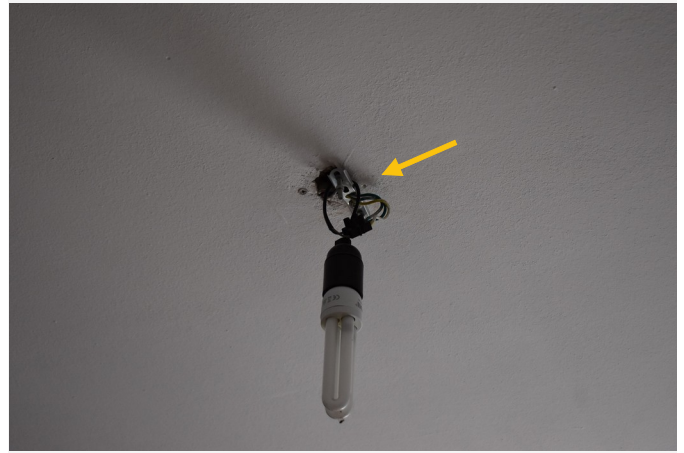
## Fiche 1: Pleister mengstaal plafonds

Geen asbest

| Opmerking | <p>Pleister bevat geen asbest, oppervlakte is louter inschatting, dikte werd bepaald door gemiddelde dikte te nemen over de diverse genomen stalen in het gebouw.</p> <p>Pleister werd gecontroleerd in de verplichte ruimten.</p> <ul style="list-style-type: none"><li>- individuele ruimte: bemonsterd in berging/slaapkamer;</li><li>- natte ruimte: bemonsterd in keuken;</li><li>- stookruimte niet aanwezig, ruimteverwarming.</li></ul> |
