# Asbestinventarisatetest

Zeelaan 148/0601, 8660 De Panne

Attestnummer : 20221229-000071.000

Uitgegeven op : 29.12.2022

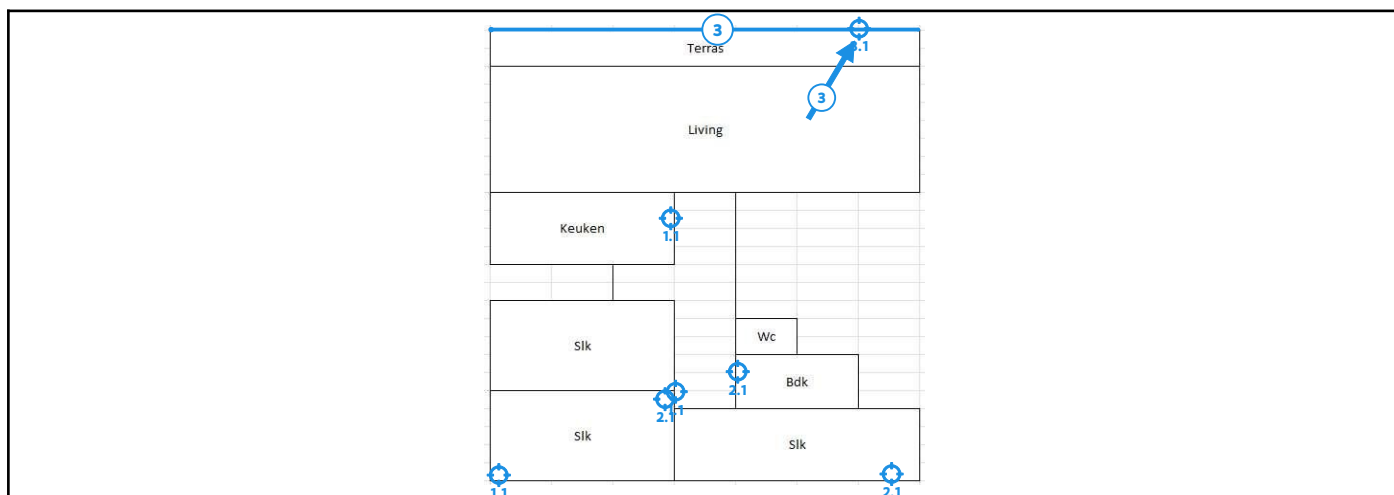
# Plan 1.1: Schets appartement

Beschrijving	Type	Actie
1. Pleister muren appartement	Geen asbest	-
1.1 Code: A1	Mengmonster	-
2. Pleister plafond appartement	Geen asbest	-
2.1 Code: A2	Mengmonster	-
3. Mastiek ballustrade terras	Geen asbest	-
3.1 Code: A3	Puntmonster	-

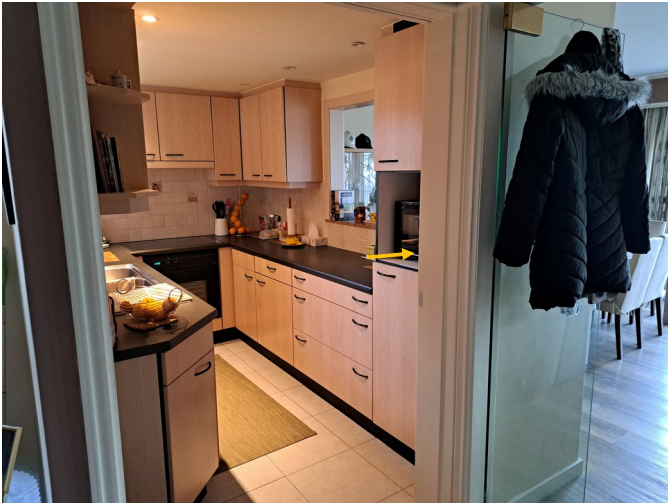
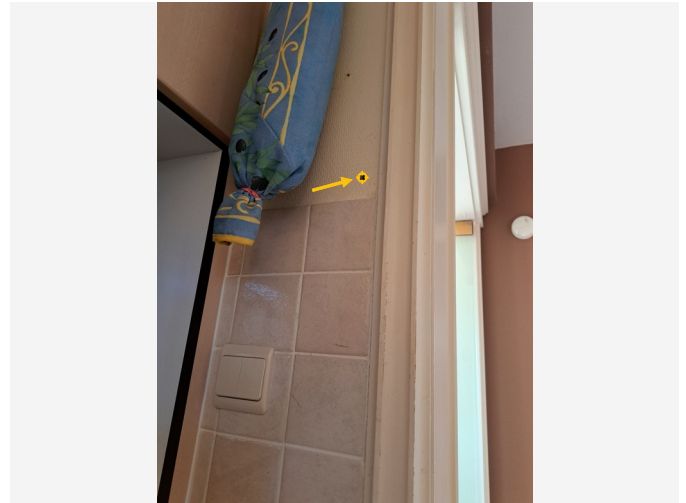
Overzichtsfoto

Geen asbest

#	Type	Referentie	Resultaat
1.1	Mengmonster	A1	Geen asbest

Beschrijving	Pleister muren appartement
Omgeving	Binnen
Primaire drager	Binnenwand
Bindmiddel van materiaal	Gips - kalk

<b>Gebondenheid op basis van bindmiddel</b>	Niet-hechtgebonden
<b>Hoeveelheid (oppervlakte - dikte - aantal)</b>	• 145,00 m <sup>2</sup> - 1,00 cm - 1 stuk
<b>Totaal volume</b>	1,45 m <sup>3</sup>
<b>Identificatiemethode</b>	Vaststelling met monstername
<b>Destructieve handeling voor identificatie</b>	Nee

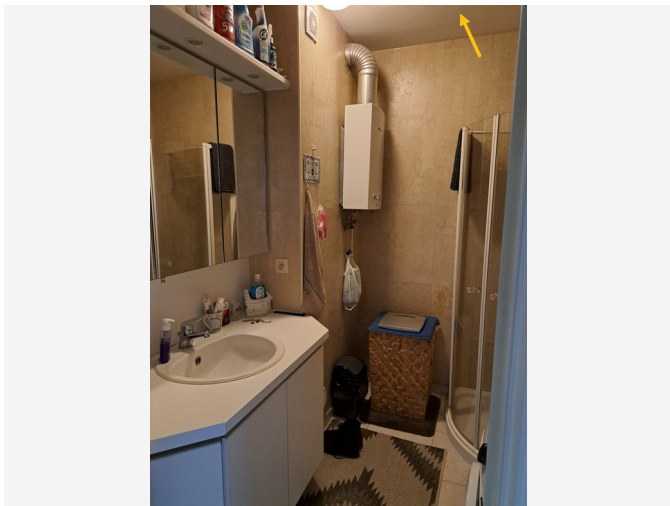
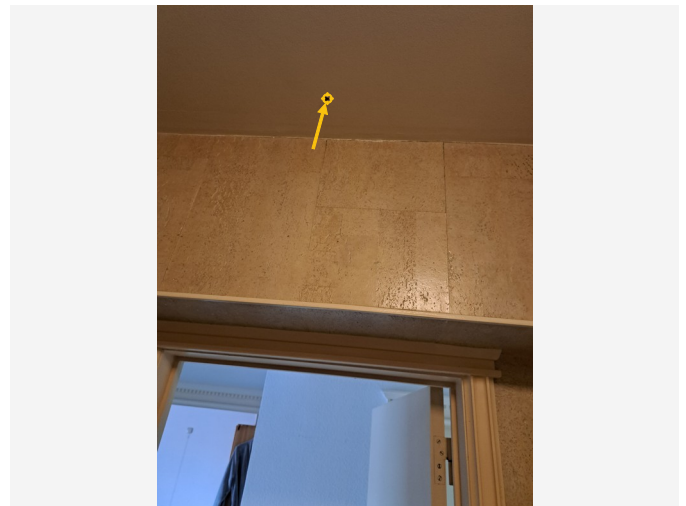
Overzichtsfoto

## Fiche 2: Pleister plafond appartement

Geen asbest

#	Type	Referentie	Resultaat
2.1	Mengmonster	A2	Geen asbest

Beschrijving	Pleister plafond appartement
Omgeving	Binnen
Primaire drager	Plafond
Bindmiddel van materiaal	Gips - kalk

<b>Gebondenheid op basis van bindmiddel</b>	Niet-hechtgebonden
<b>Hoeveelheid (oppervlakte - dikte - aantal)</b>	• 116,00 m <sup>2</sup> - 0,50 cm - 1 stuk
<b>Totaal volume</b>	0,58 m <sup>3</sup>
<b>Identificatiemethode</b>	Vaststelling met monstername
<b>Destructieve handeling voor identificatie</b>	Nee

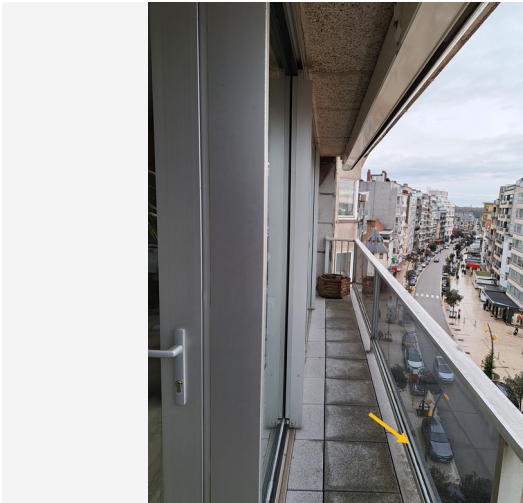
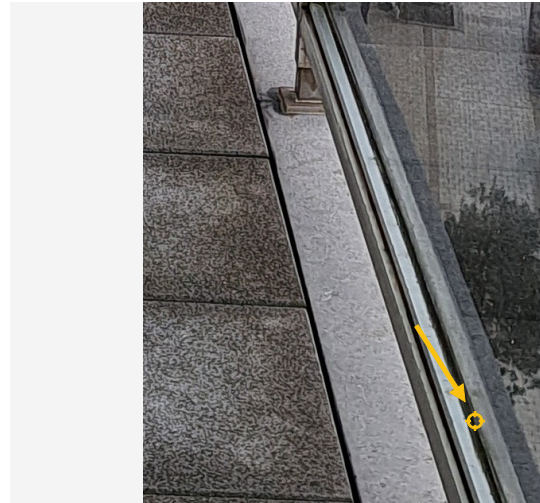
Overzichtsfoto

## Fiche 3: Mastiek ballustrade terras

Geen asbest

#	Type	Referentie	Resultaat
3.1	Puntmonster	A3	Geen asbest

Beschrijving	Mastiek ballustrade terras
Omgeving	Buiten
Primaire drager	Balkons, loopbruggen,...
Bindmiddel van materiaal	Kitten, mastiek, pasta

<b>Gebondenheid op basis van bindmiddel</b>	Hecht
<b>Hoeveelheid (gewicht - aantal)</b>	• 1,00 kg - 1 stuk
<b>Totaal gewicht</b>	1,00 kg
<b>Identificatiemethode</b>	Vaststelling met monstername
<b>Destructieve handeling voor identificatie</b>	Nee
<b>Opmerking</b>	Relatief harde mastiek ballustrade tussen glas en metaal
