# Asbestinventarisatetest

Koning Ridderdijk 13/0101, 8434 Middelkerke

Attestnummer : 20240111-000152.000

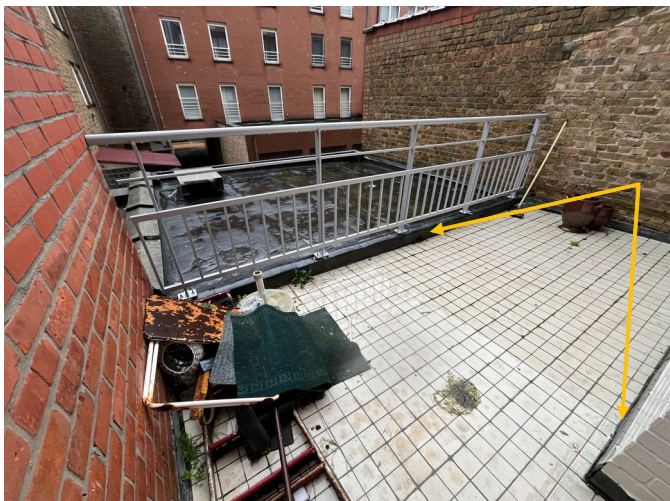
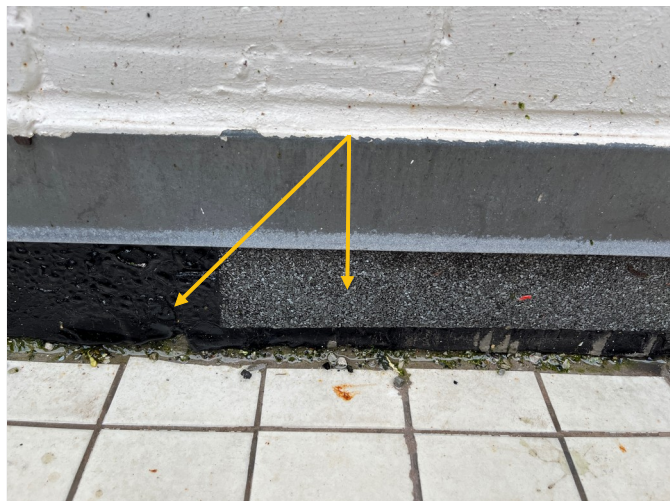
# Fiche 5: Roofing aan opstand achtergevel en ballustrade terras achterzijde

Geen asbest

#	Type	Referentie	Resultaat
5.1	Mengmonster	M03	Geen asbest

Beschrijving	Roofing aan opstand achtergevel en ballustrade terras achterzijde
Omgeving	Buiten
Primaire drager	Wand buitenschil

<b>Bindmiddel van materiaal</b>	Bitumen (roofing, teer, asfalt)
<b>Gebondenheid op basis van bindmiddel</b>	Hecht
<b>Hoeveelheid (oppervlakte - aantal)</b>	<ul style="list-style-type: none"><li>• 1,75 m<sup>2</sup> - 1 stuk</li><li>• 1,25 m<sup>2</sup> - 1 stuk</li></ul>
<b>Totale oppervlakte</b>	3,00 m <sup>2</sup>
<b>Identificatiemethode</b>	Vaststelling met monstername
<b>Destructieve handeling voor identificatie</b>	Nee

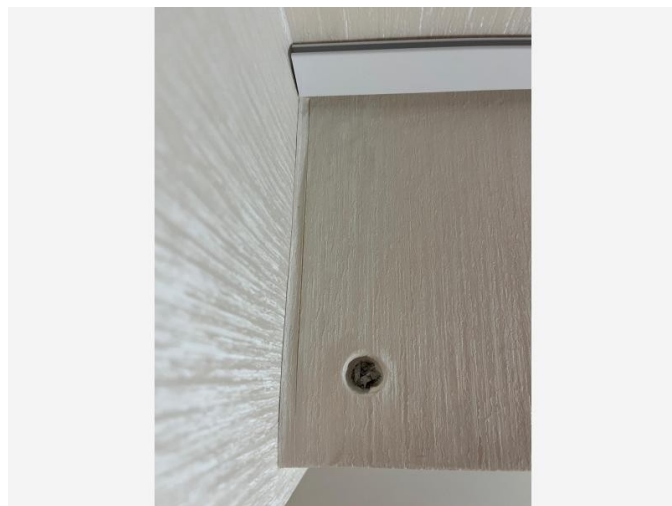
## Fiche 6: Pleisterwerk plafonds

Geen asbest

#	Type	Referentie	Resultaat
6.1	Mengmonster	M02	Geen asbest

Beschrijving	Pleisterwerk plafonds
Omgeving	Binnen
Primaire drager	Plafond
Bindmiddel van materiaal	Gips - kalk

<b>Gebondenheid op basis van bindmiddel</b>	Niet-hechtgebonden
<b>Hoeveelheid (oppervlakte - dikte - aantal)</b>	• 63,50 m <sup>2</sup> - 1,10 cm - 1 stuk
<b>Totaal volume</b>	0,699 m <sup>3</sup>
<b>Identificatiemethode</b>	Vaststelling met monstername
<b>Destructieve handeling voor identificatie</b>	Nee
<b>Opmerking</b>	Oppervlakte pleisterwerk aan plafonds is een benaderende inschatting daar ook verlaagde plafonds zijn toegepast in dit appartement (in badkamer en toilet). Op vandaag niet waarneembaar of achter deze verlaagde plafonds nog oorspronkelijk pleisterwerk aanwezig is.

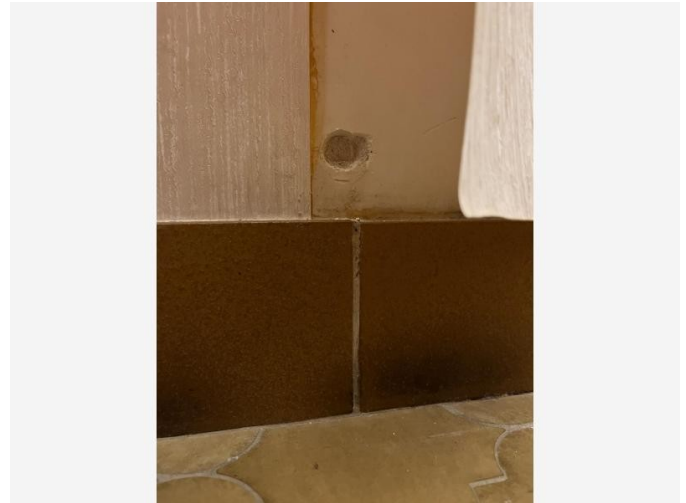
Geen asbest

#	Type	Referentie	Resultaat
7.1	Mengmonster	M01	Geen asbest

Beschrijving	Pleisterwerk muren
Omgeving	Binnen
Primaire drager	Binnenwand
Bindmiddel van materiaal	Gips - kalk

<b>Gebondenheid op basis van bindmiddel</b>	Niet-hechtgebonden
<b>Hoeveelheid (oppervlakte - dikte - aantal)</b>	• 175,50 m <sup>2</sup> - 1,30 cm - 1 stuk
<b>Totaal volume</b>	2,282 m <sup>3</sup>
<b>Identificatiemethode</b>	Vaststelling met monstername
<b>Destructieve handeling voor identificatie</b>	Nee
