Asbestinventarisatetest

Henri Jasparlaan 182/0106, 8434 Middelkerke

Attestnummer : 20230310-000071.000

Asbestveilig

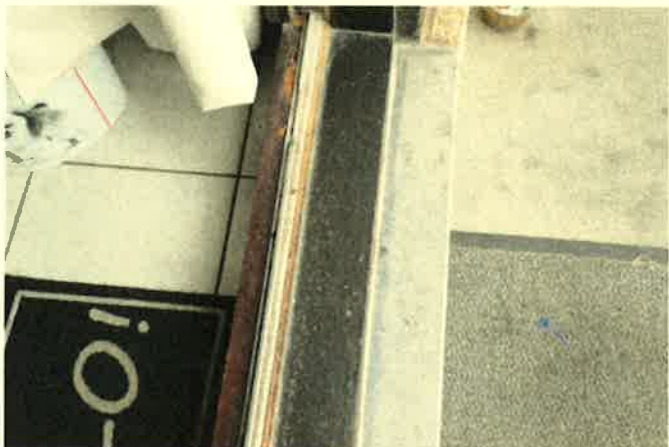
Vrije foto

Vensterbanken en dorpels bestaande uit niet-asbestverdachte materialen.

Interieur - Hout

Exterieur - Blauwsteen

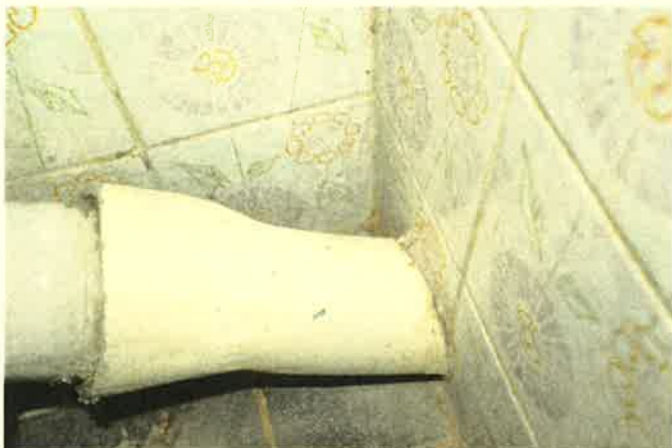
Vrije foto

Geen verdachte doorvoeren/afvoerbuizen waargenomen → Gebruikte materiaal: PVC / Zink

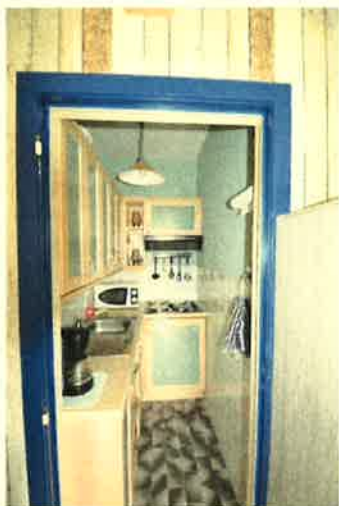
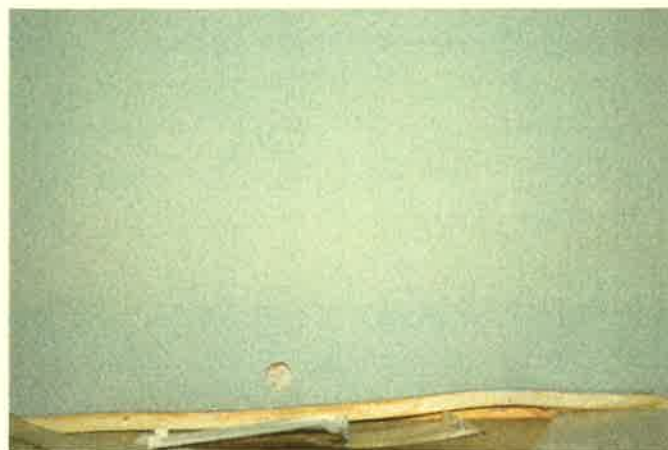
Fiche 3: Muren - Pleisterwerk

Geen asbest

#	Type	Referentie	Resultaat
3.1	Mengmonster	68056 - 1	Geen asbest

Beschrijving	Muren - Pleisterwerk
Omgeving	Binnen
Primaire drager	Binnenwand
Bindmiddel van materiaal	Gips - kalk

Gebondenheid op basis van bindmiddel	Niet-hechtgebonden
Hoeveelheid (oppervlakte - dikte - aantal)	• 90,00 m ² - 0,30 cm - 1 stuk
Totaal volume	0,27 m ³
Identificatiemethode	Vaststelling met monstername
Destructieve handeling voor identificatie	Nee
Opmerking	De hoeveelheid werd naar best vermogen geraamd.

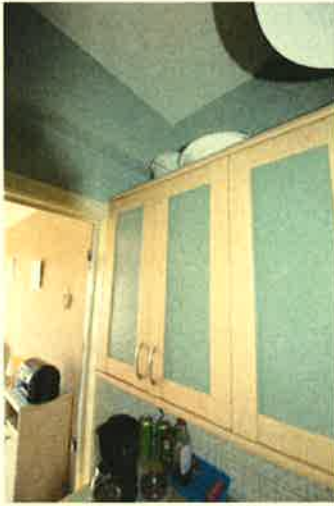
Fiche 4: Plafond - Pleisterwerk

Geen asbest

#	Type	Referentie	Resultaat
4.1	Mengmonster	68056 - 2	Geen asbest

Beschrijving	Plafond - Pleisterwerk
Omgeving	Binnen
Primaire drager	Plafond
Bindmiddel van materiaal	Gips - kalk

Gebondenheid op basis van bindmiddel	Niet-hechtgebonden
Hoeveelheid (oppervlakte - dikte - aantal)	• 30,00 m ² - 0,28 cm - 1 stuk
Totaal volume	0,084 m ³
Identificatiemethode	Vaststelling met monstername
Destructieve handeling voor identificatie	Nee
Opmerking	De hoeveelheid werd naar best vermogen geraamd.
