# Asbestinventarisatetest

Nieuwstraat 138/1, 8560 Wevelgem

Attestnummer : 20250714-000227.001

Uitgegeven op : 14.07.2025

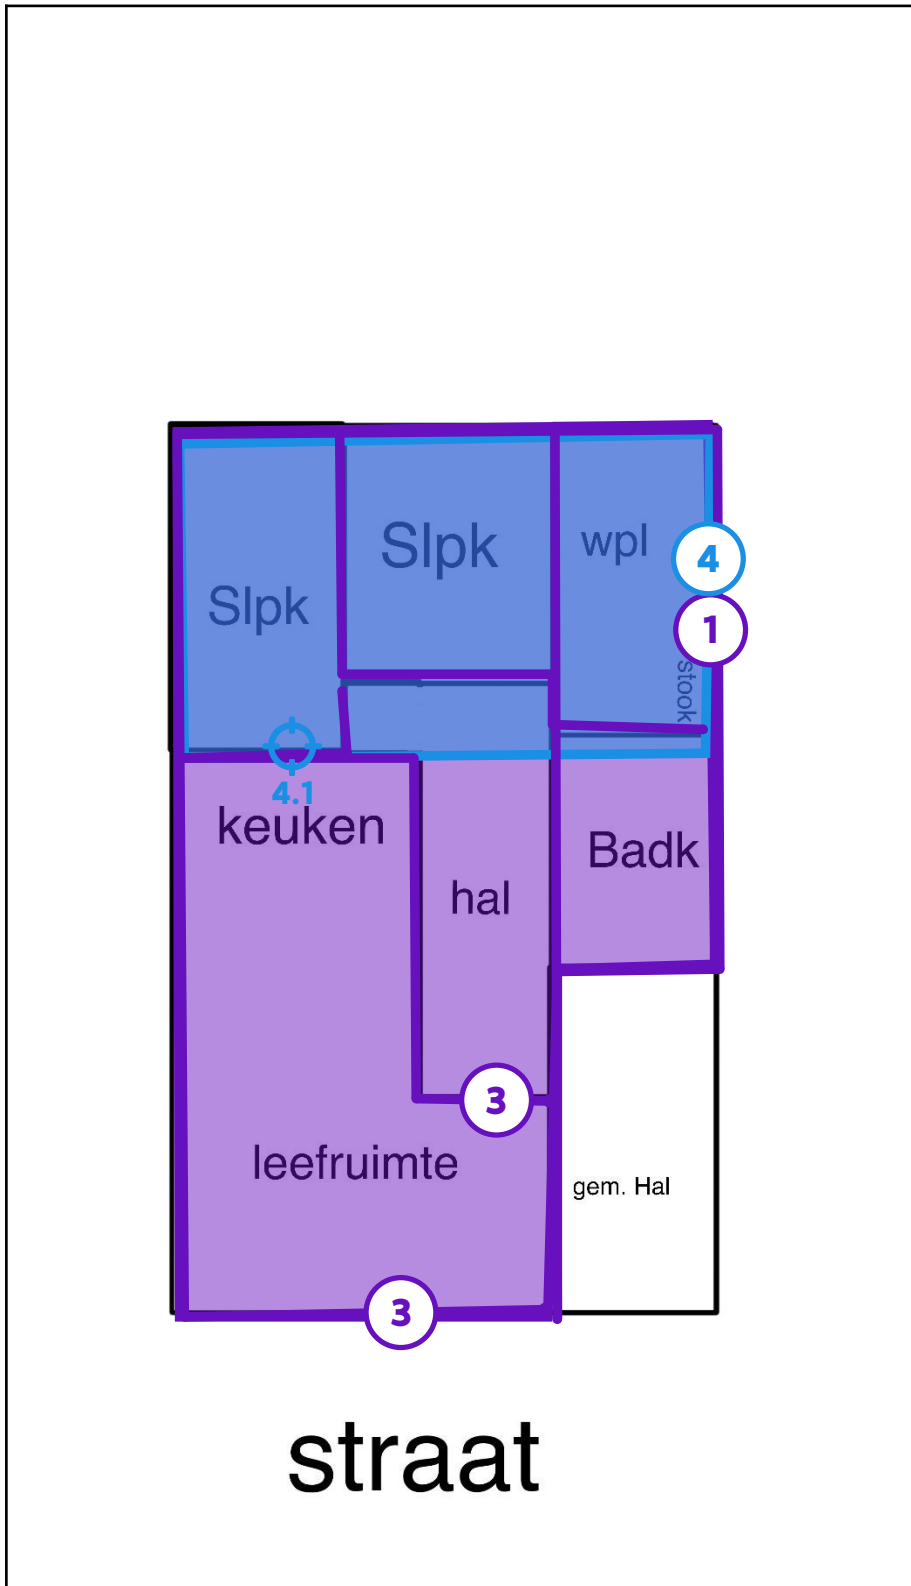
## Plan 1.1: Gelijksvloers

1. Verlaagd plafond (gyproc/hout)	Advies	-
3. Voorzetwanden (gyproc/hout)	Advies	-
4. Roofing plat dak	Geen asbest	-
4.1 Code: MM03	Puntmonster	-

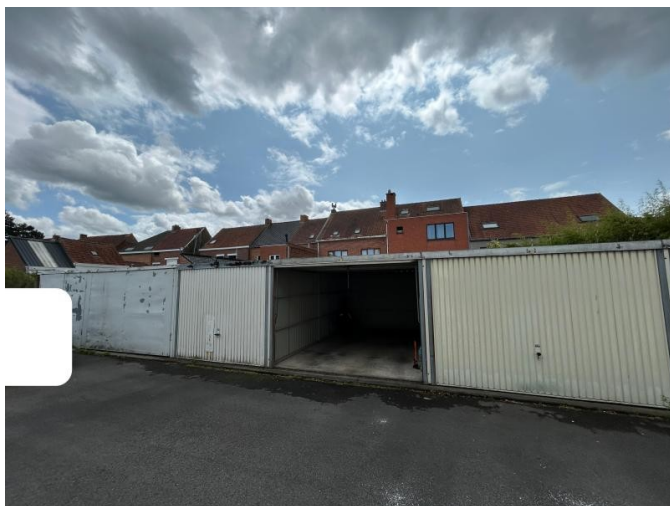
Vrije foto

Metalen garagebox zonder asbestverdachte materialen eigen aan de box.
