Asbestinventarisatetest

Nieuwstraat 138/201, 8560 Wevelgem

Attestnummer : 20250714-000289.000

Niet-asbestveilig

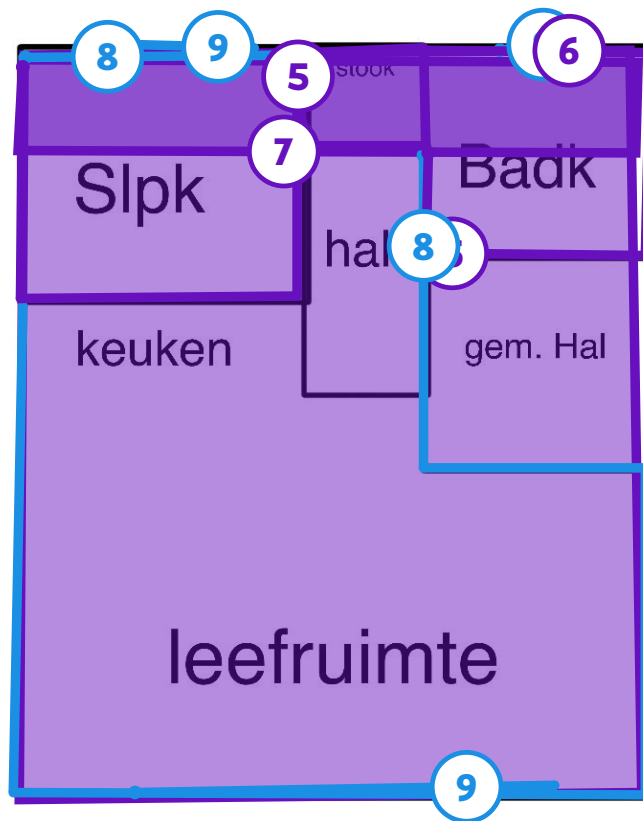
Plan 1.1: Niv2

5. Voorzetwanden (gyproc/hout)	Advies	-
6. Verlaagd plafond (gyproc/hout)	Advies	-
7. EPDM dakdichting	Advies	-
8. Pleisterwerk wanden	Geen asbest	-
9. Mastiek rond schrijnwerk	Geen asbest	-

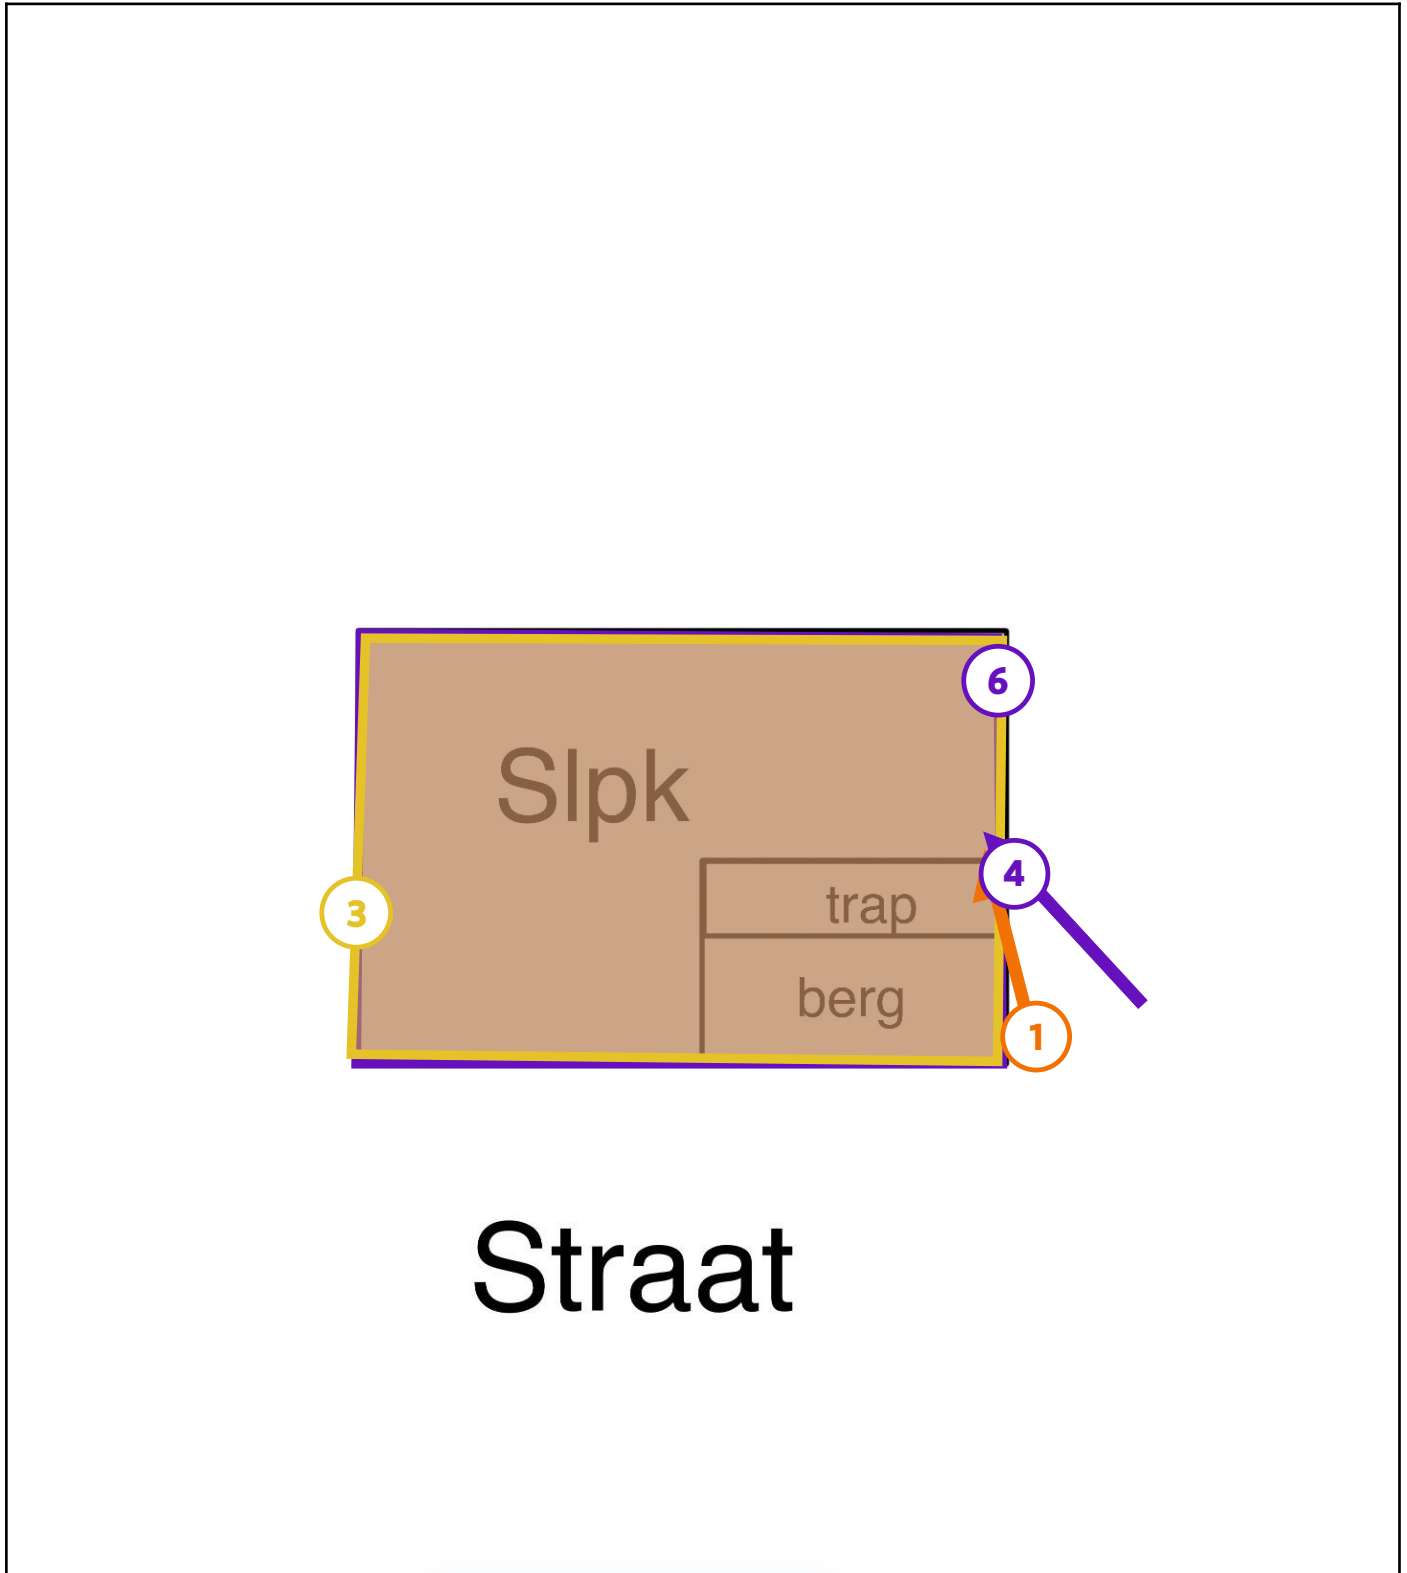
Plan 1.2: Zolder

1. Schouwhoed	Asbestmateriaal	Verwijderen
3. Menuiserie onderdak	Asbestmateriaal	Zorgvuldig beheren
4. Beperking schouw	Beperking	-
6. Verlaagd plafond (gyproc/hout)	Advies	-

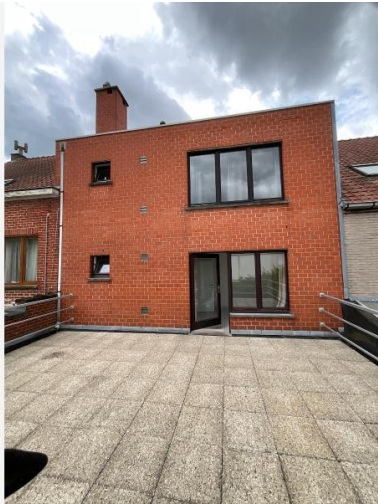
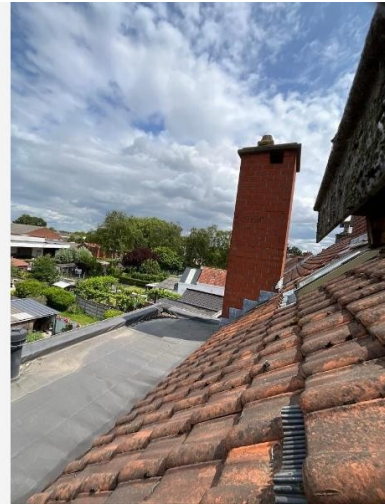
Eindbeoordeling materiaalrisico	Verhoogd materiaalrisico en/of verhoogde kans op vezelvrijgave
---------------------------------	--

Gebondenheid	Categorie 1: hechtgebonden in oorsprong
Asbestsoort (vezeltype)	Crocidoliet aanwezig
Asbestconcentratie	Laag (< 50%)
Afschermingsgraad van het gehele materiaal	Geheel of deels vrij aan de buitenlucht
Toestand van het materiaal	Matig beschadigd, matig verweerd

Beschrijving	Schouwhoed
Omgeving	Buiten
Primaire drager	HVAC infrastructuur en uitrusting
Asbestmateriaal	Schouwhoed, ventilatiekap (anti-windval)
Bindmiddel van asbestmateriaal	Cement
Gebondenheid op basis van bindmiddel	Hecht
Hoeveelheid (gewicht - aantal)	<ul style="list-style-type: none">• 5,00 kg - 1 stuk
Totaal gewicht	5,00 kg
Eenvoudig bereikbaar	Ja
Bevestigingswijze	<ul style="list-style-type: none">• Onbekend
Identificatiemethode	Vaststelling zonder monstername
Destructieve handeling voor identificatie	Nee
Opmerking	Hoeveelheden zijn een inschatting op basis van opmetingen ter plaatse.

Verwijderen

- Zorg voor een veilig beheer. Vermijd het beschadigen van het asbestmateriaal. Controleer de toestand jaarlijks op wijzigingen.
- Hemelwater dat afspoelt van asbestcement daken of gevels kan asbestdeeltjes bevatten. Gebruik het enkel voor gesloten circuits (bv. spoelen toiletten). Reinig na het vervangen van het dak of de gevel de dakgoten en regenwaterput of -ton om asbesthoudend sediment of slib te verwijderen
- Voer bijkomende staalname(s) uit.

- Eenvoudige handelingen: mag via doe-het-zelf of door werknemer(s) met opleidingsattest eenvoudige handelingen
De schouwhoed is geklemd of verlijmd met de schouw. Indien deze rondom wordt losgemaakt & in zijn geheel wordt verwijderd kan dit via eenvoudige handelingen.

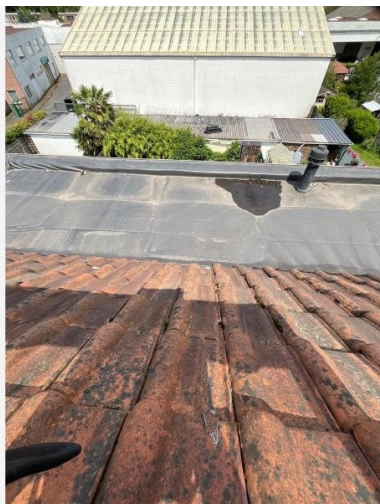
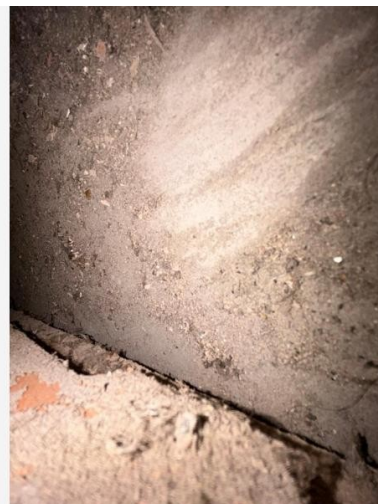
Eindbeoordeling materiaalrisico	Zeer laag materiaalrisico en/of zeer lage kans op vezelvrijgave
---------------------------------	---

Gebondenheid	Categorie 1: hechtgebonden in oorsprong
Asbestsoort (vezeltype)	Crocidoliet aanwezig
Asbestconcentratie	Laag (< 50%)
Afschermingsgraad van het gehele materiaal	Stootvaste afscherming of omkasting
Toestand van het materiaal	Licht beschadigd, licht verweerd. Intact calciumsilicaatmateriaal of categorie III 'gebondenheid'

Beschrijving	Menuiserite onderdak
Omgeving	Binnen
Primaire drager	Schuin dak
Asbestmateriaal	Plaat, paneel, tablet - Type Menuiserite
Bindmiddel van asbestmateriaal	Cement
Gebondenheid op basis van bindmiddel	Hecht
Hoeveelheid (oppervlakte - dikte - aantal)	<ul style="list-style-type: none">• 125,00 m² - 0,30 cm - 1 stuk
Totaal volume	0,375 m ³
Eenvoudig bereikbaar	Nee <ul style="list-style-type: none">• Het asbestmateriaal is bedekt (uitgezonderd laag verf, coating, behang, kunststof, textiel) en het wegnemen van het bedekkende materiaal kan niet zonder het bedekkende materiaal te beschadigen.
Bevestigingswijze	<ul style="list-style-type: none">• Genageld, geniet
Identificatiemethode	Vaststelling zonder monsternamen
Destructieve handeling voor identificatie	Nee
Opmerking	Hoeveelheden zijn een inschatting op basis van opmetingen ter plaatse.

Zorgvuldig beheren

- Zorg voor een veilig beheer en verwijder dit asbestmateriaal wanneer het bij werken eenvoudig bereikbaar wordt. Controleer de toestand jaarlijks op wijzigingen.
- Voer bijkomende staalname(s) uit.

- Eenvoudige handelingen: mag via doe-het-zelf of door werknemer(s) met opleidingsattest eenvoudige handelingen
Indien de onderdakplaten in zijn geheel verwijderd kunnen worden zonder breken, kan dit via eenvoudige handelingen.

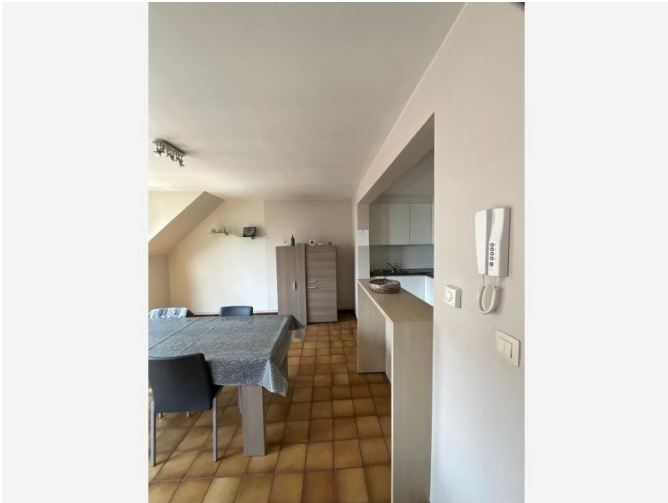
Geen asbest

Beschrijving	Pleisterwerk wanden
Omgeving	Binnen
Primaire drager	Binnenwand
Bindmiddel van materiaal	Gips - kalk
Gebondenheid op basis van bindmiddel	Niet-hechtgebonden
Hoeveelheid (oppervlakte - dikte - aantal)	• 185,00 m ² - 1,00 cm - 1 stuk
Totaal volume	1,85 m ³
Identificatiemethode	Vaststelling met bewijsdocument, zonder monstername
Destructieve handeling voor identificatie	Nee
Opmerking	Analyse op basis van de staalname in appartement 0101.

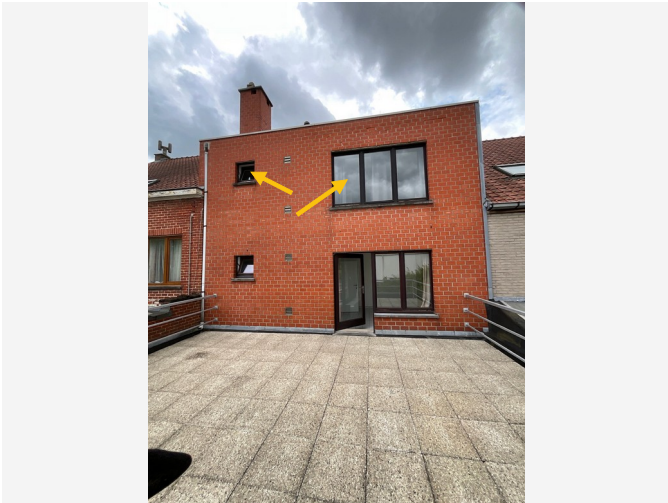
Fiche 9: Mastiek rond schrijnwerk

Geen asbest

Beschrijving	Mastiek rond schrijnwerk
Omgeving	Buiten
Primaire drager	Wandopening verticaal (raam, deur, ...)
Bindmiddel van materiaal	Kitten, mastiek, pasta
Gebondenheid op basis van bindmiddel	Hecht
Hoeveelheid (gewicht - aantal)	• 0,25 kg - 3 stuks
Totaal gewicht	0,75 kg
Identificatiemethode	Vaststelling met bewijsdocument, zonder monstername
Destructieve handeling voor identificatie	Nee
Opmerking	Analyse op basis van de staalname in appartement 0101.
