# Asbestinventarisatetest

Kortrijksesteenweg 240/0010, 8530 Harelbeke

Attestnummer : 20240624-000550.000

Uitgegeven op : 24.06.2024

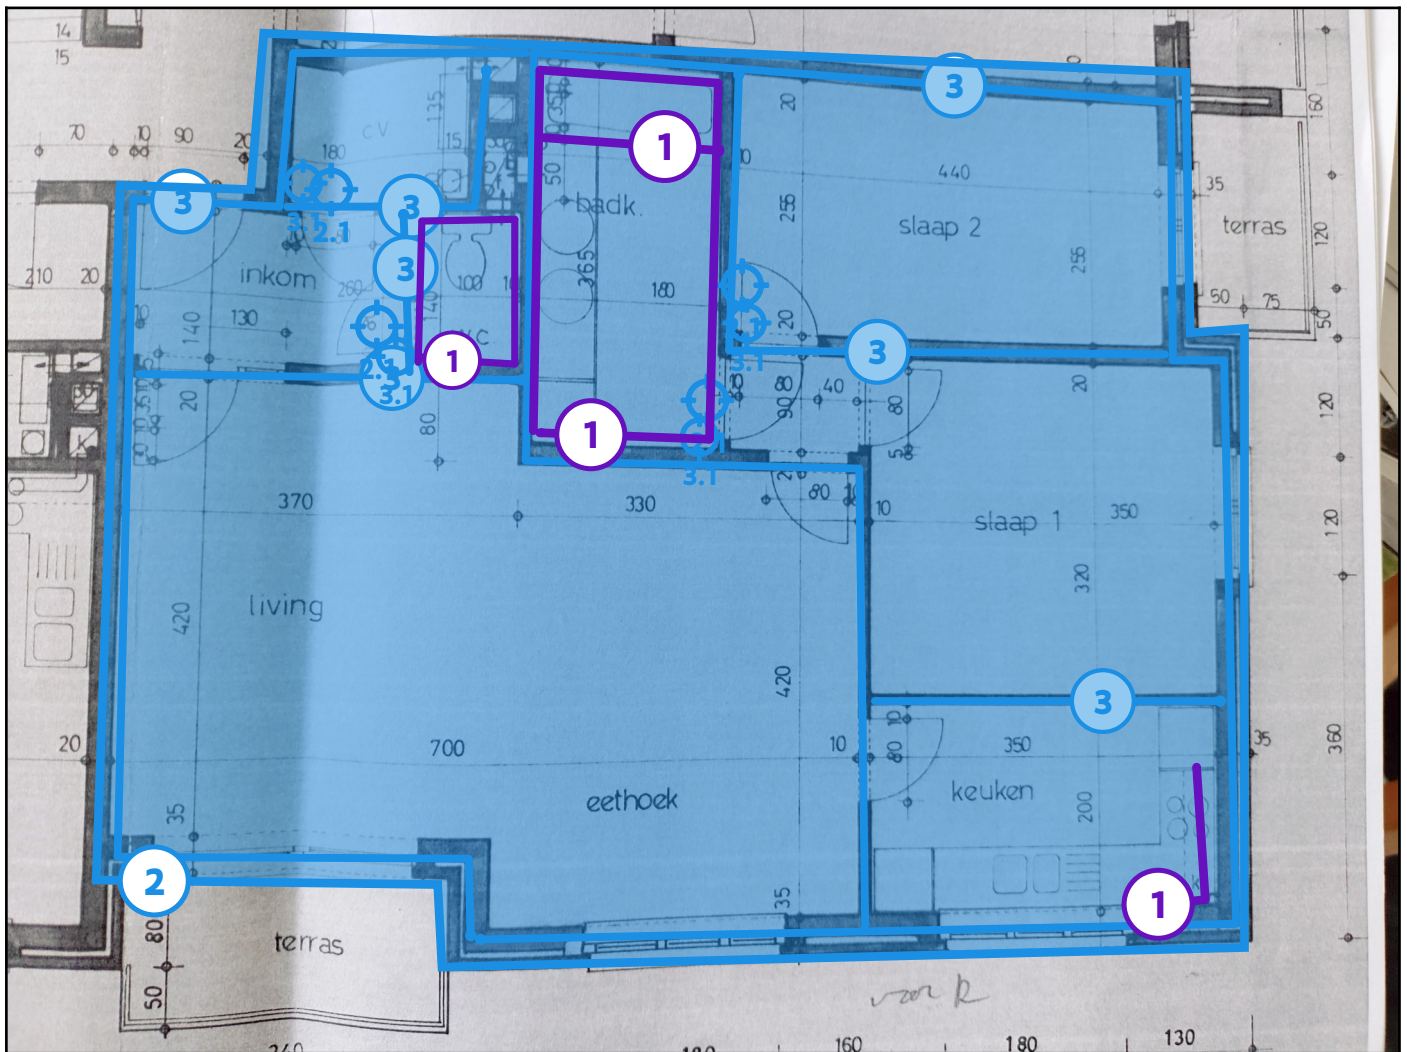
# Plan 1.1: appartement

Beschrijving	Type	Actie
1. tegellijm	Advies	-
2. pleisterwerk plafond	Geen asbest	-
2.1 Code: 2	Mengmonster	-
3. pleisterwerk muur	Geen asbest	-
3.1 Code: 1	Mengmonster	-

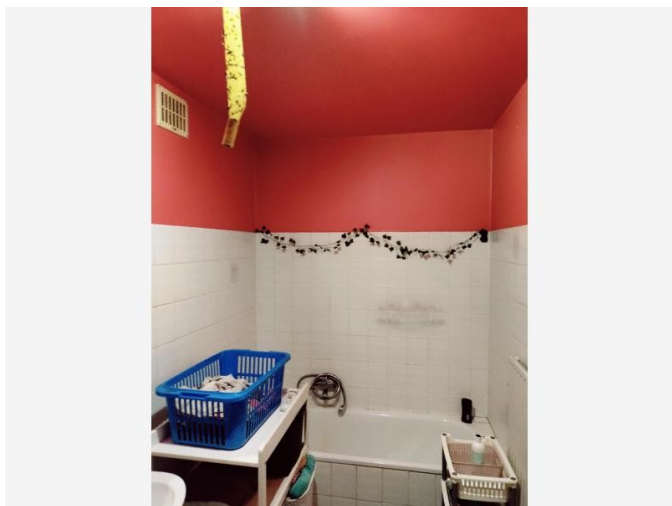
Vrije foto

De wandtegels in de badkamer, de keuken en het toilet werden mogelijks gelijmd. Een monstername was niet mogelijk aangezien de tegels intact zijn en een staalname zou leiden tot een beschadiging van de tegels.

Men dient er rekening mee te houden dat, indien deze tegels zouden zijn verlijmd, deze lijmlaag asbestverdacht is.

Identificatiemethode	Redelijk vermoeden
Primaire drager	Binnenwand
(Asbest)materiaal	In-situ afwerkingslagen - Lijmlaag
Bindmiddel	Lijm
Gebondenheid bindmiddel	Hecht

Het is dan ook aangeraden om eerst een staalname te laten uitvoeren alvorens over te gaan tot uitvoering van werken of de verwijdering van de tegels.

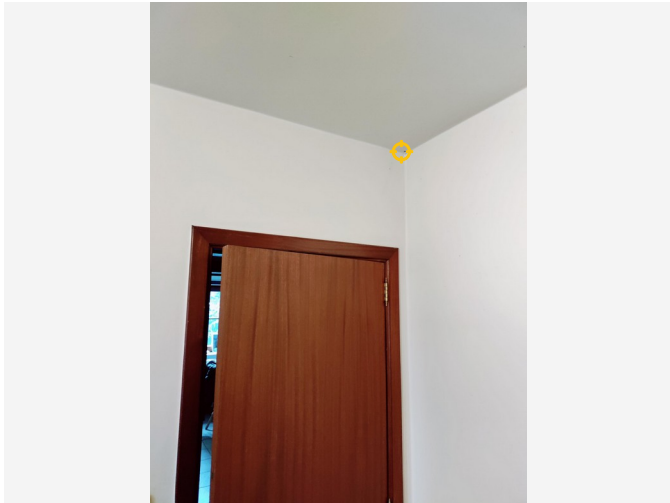
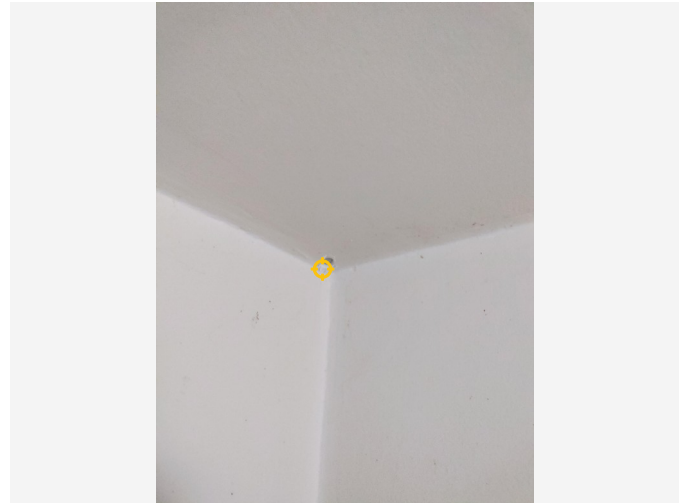
## Fiche 2: pleisterwerk plafond

Geen asbest

#	Type	Referentie	Resultaat
2.1	Mengmonster	2	Geen asbest

Beschrijving	pleisterwerk plafond
Omgeving	Binnen
Primaire drager	Plafond
Bindmiddel van materiaal	Gips - kalk
Gebondenheid op basis van bindmiddel	Niet-hechtgebonden
Hoeveelheid (oppervlakte - dikte - aantal)	• 90,00 m <sup>2</sup> - 1,00 cm - 1 stuk
Totaal volume	0,90 m <sup>3</sup>
Identificatiemethode	Vaststelling met monstername
Destructieve handeling voor identificatie	Nee
Opmerking	<p>De stalen van het pleisterwerk aan de plafonds werden genomen op volgende plaatsen:</p> <ul style="list-style-type: none"><li>- droge ruimte (slaapkamer)</li><li>- natte ruimte (badkamer)</li><li>- stooklokaal</li><li>- gang (inkomhall)</li></ul> <p>De vermelde hoeveelheden zijn louter indicatief.</p>

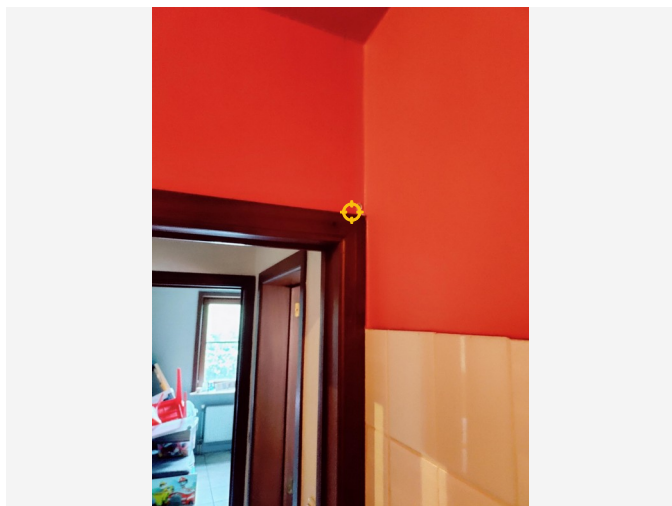
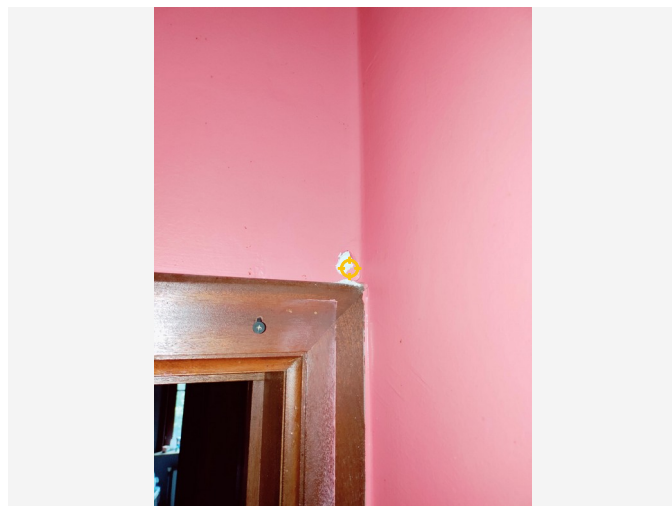
## Fiche 3: pleisterwerk muur

Geen asbest

#	Type	Referentie	Resultaat
3.1	Mengmonster	1	Geen asbest

Beschrijving	pleisterwerk muur
Omgeving	Binnen
Primaire drager	Binnenwand
Bindmiddel van materiaal	Gips - kalk
Gebondenheid op basis van bindmiddel	Niet-hechtgebonden
Hoeveelheid (oppervlakte - dikte - aantal)	• 170,00 m <sup>2</sup> - 1,00 cm - 1 stuk
Totaal volume	1,70 m <sup>3</sup>
Identificatiemethode	Vaststelling met monsternamen
Destructieve handeling voor identificatie	Nee
Opmerking	<p>De stalen van het pleisterwerk aan de muren werden genomen op volgende plaatsen:</p> <ul style="list-style-type: none"><li>- droge ruimte (slaapkamer)</li><li>- natte ruimte (badkamer)</li><li>- stooklokaal</li><li>- gang (inkomhall)</li></ul> <p>Alle vermelde hoeveelheden zijn louter indicatief.</p>
