Asbestinventarisatetest

Gulden-Sporenstraat 26/0102, 8530 Harelbeke

Attestnummer : 20250508-000109.000

Uitgegeven op : 08.05.2025

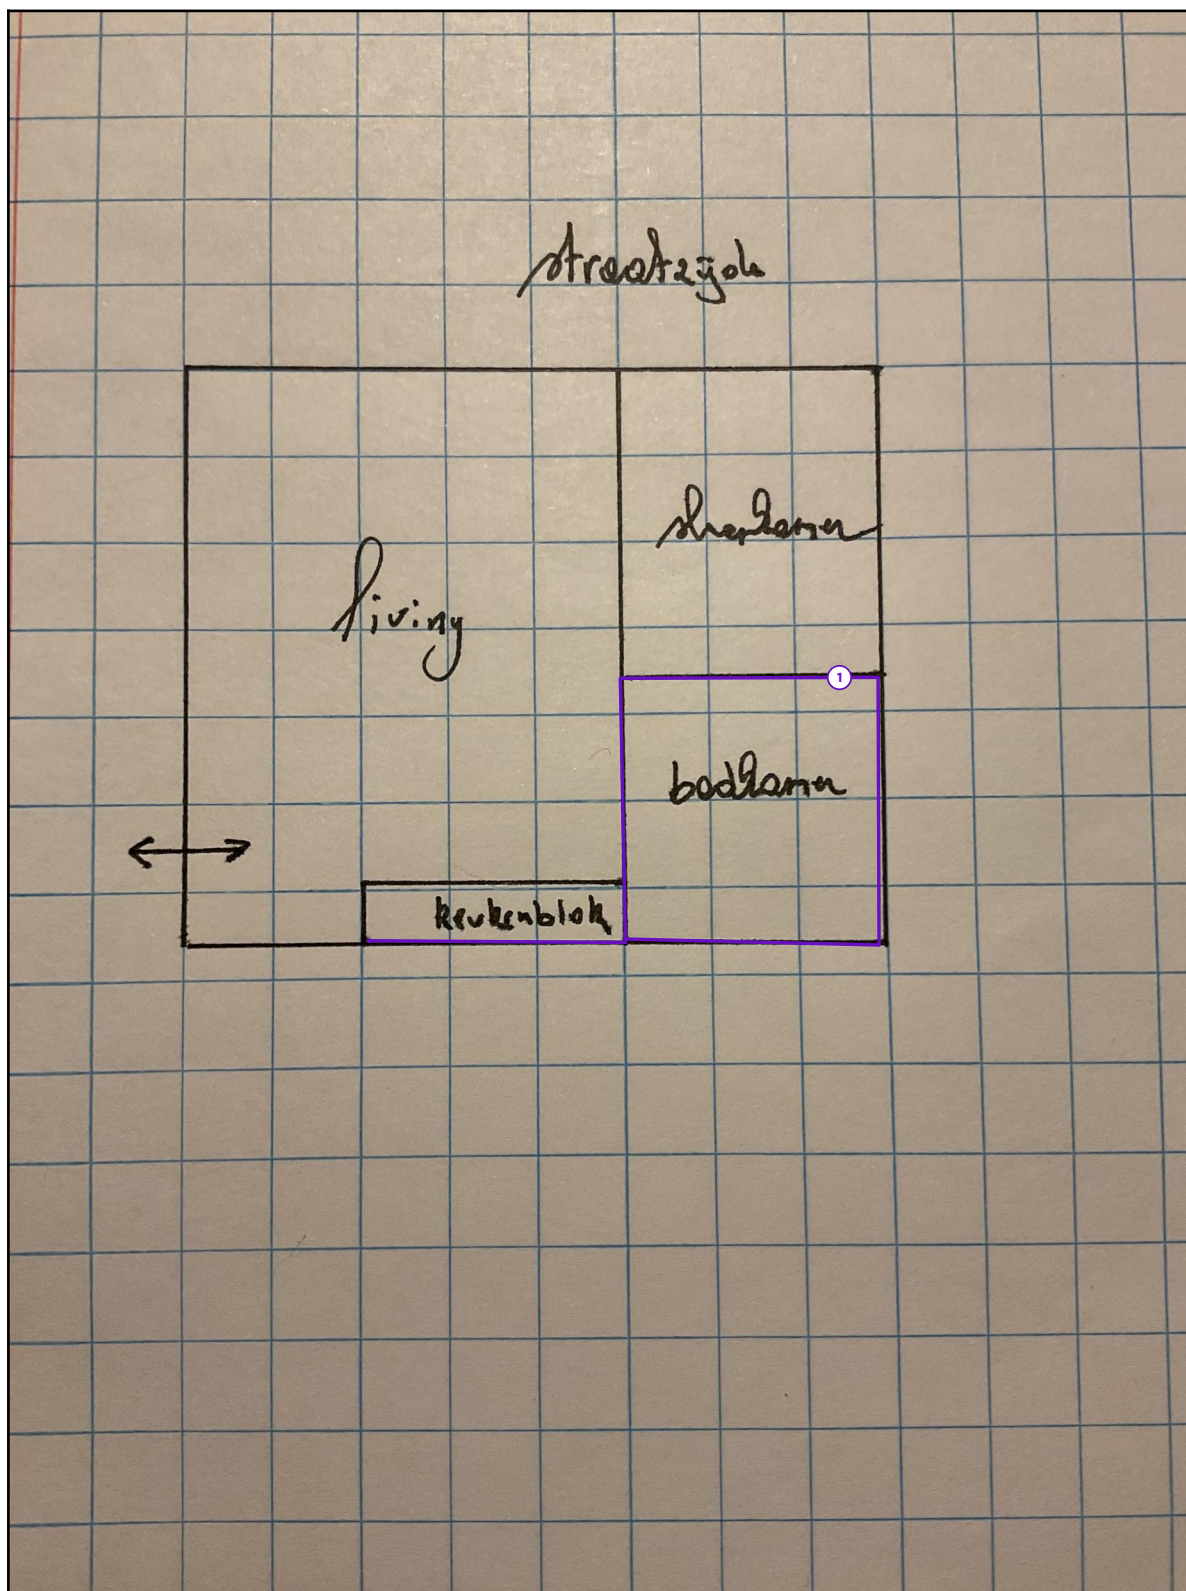
Plan 1.1: Grondplan

1. Lijm achter faiences	Advies	-
-------------------------	--------	---

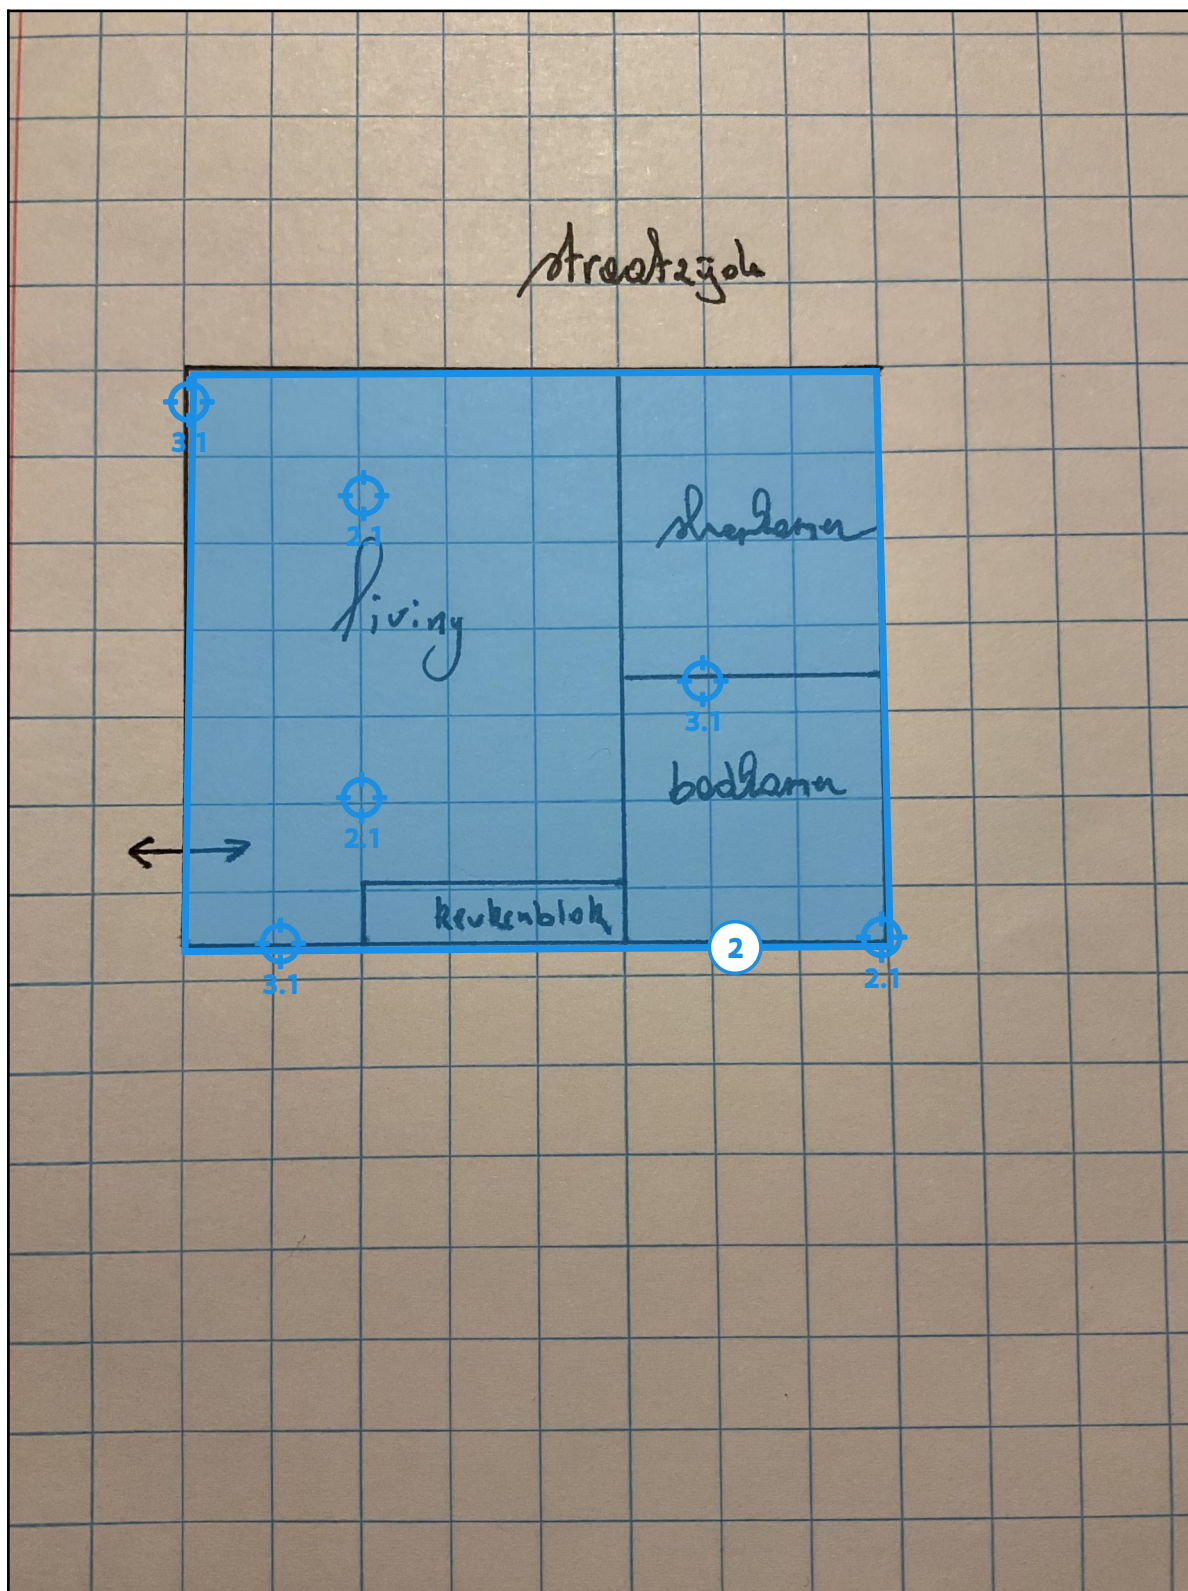
Plan 1.2: Grondplan

2. Pleisterwerk plafond	Geen asbest	-
2.1 Code: Mm02	Mengmonster	-
3. Pleisterwerk muren	Geen asbest	-
3.1 Code: Mm01	Mengmonster	-

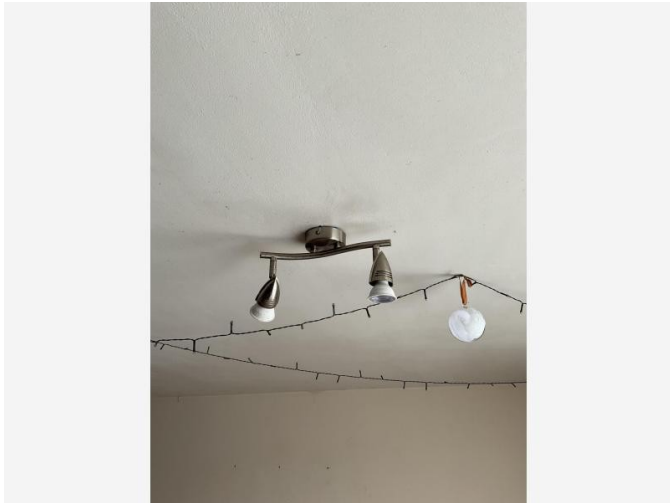
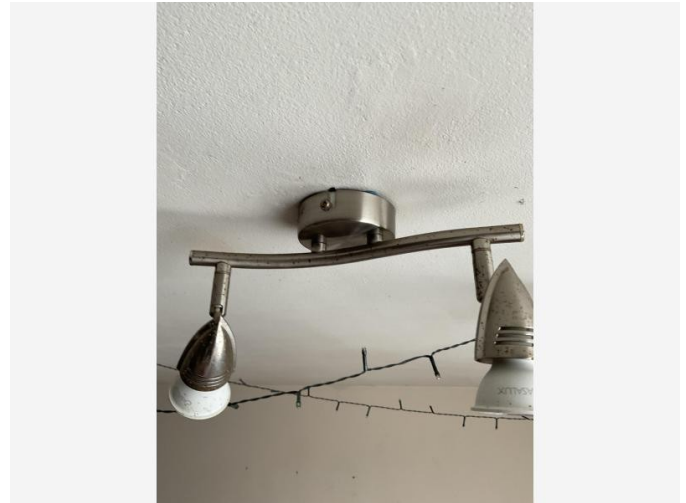
Fiche 2: Pleisterwerk plafond

Conclusie

Geen asbest

#	Type	Referentie	Resultaat
2.1	Mengmonster	Mm02	Geen asbest

Beschrijving	Pleisterwerk plafond
Omgeving	Binnen
Primaire drager	Plafond
Bindmiddel van materiaal	Gips - kalk
Gebondenheid op basis van bindmiddel	Niet-hechtgebonden
Hoeveelheid (oppervlakte - dikte - aantal)	• 50,00 m ² - 0,30 cm - 1 stuk
Totaal volume	0,15 m ³
Identificatiemethode	Vaststelling met monstername
Destructieve handeling voor identificatie	Nee
