Asbestinventarisatetest

Hippodroomstraat 14/0005, 8530 Harelbeke

Attestnummer : 20260603-000438.000

Uitgegeven op : 03.06.2026

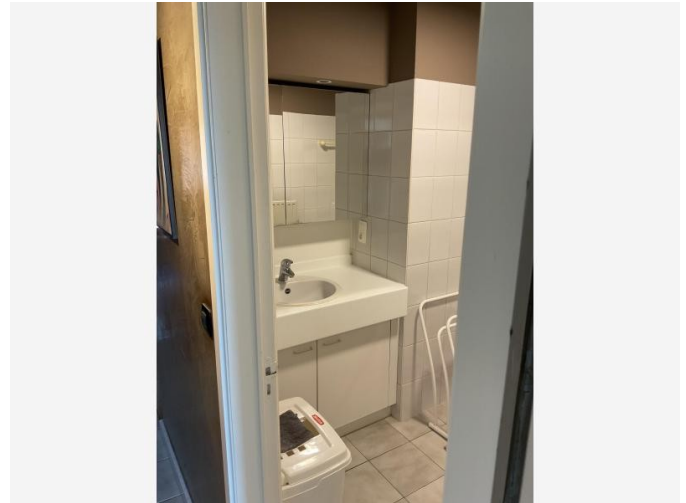
Informatie over een materiaal dat de asbestdeskundige niet kan waarnemen of vaststellen

Bij verwijdering van deze faiences steeds eerst nakijken of er niet gewerkt werd met asbesthoudende lijm. Nader onderzoek is steeds aangewezen.

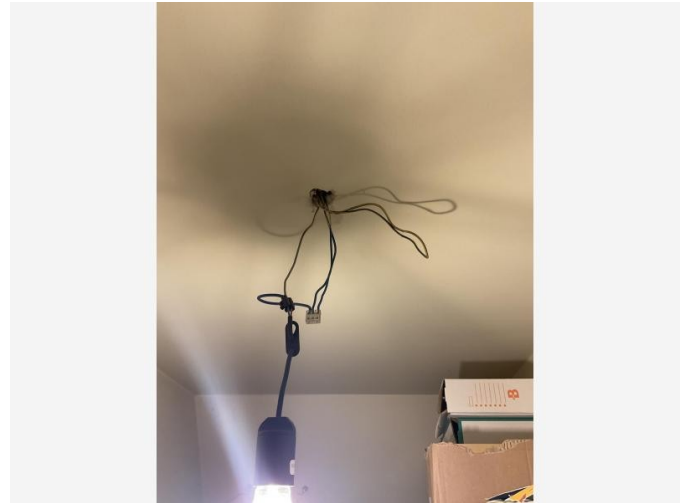
Geen asbest

#	Type	Referentie	Resultaat
2.1	Mengmonster	mm02	Geen asbest

Beschrijving	Pleisterwerk plafo
Omgeving	Binnen
Primaire drager	Plafond
Bindmiddel van materiaal	Gips - kalk
Gebondenheid op basis van bindmiddel	Niet-hechtgebonden
Hoeveelheid (oppervlakte - dikte - aantal)	• 90,00 m ² - 1,00 cm - 1 stuk
Totaal volume	0,90 m ³
Identificatiemethode	Een monstername door de asbestdeskundige met laboanalyse door een asbestlabo.
Destructieve handeling voor identificatie	Nee
Opmerking	De hoeveelheid is een zo nauwkeurig mogelijke opmeting. Hieraan kunnen evenwel geen rechten worden ontleend. Waar mogelijk, wordt staalname uitgevoerd conform het inspectieprotocol: in een droge ruimte zoals een slaapkamer, in een natte ruimte zoals een keuken of badkamer, in een traphal en in een stookruimte.

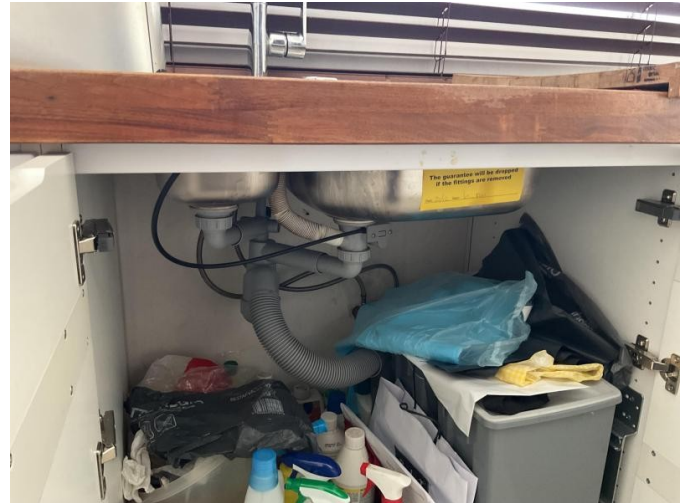
Fiche 5: Anti-dreun

Geen asbest

#	Type	Referentie	Resultaat
5.1	Puntmonster	mm03	Geen asbest

Beschrijving	Anti-dreun
Omgeving	Binnen
Primaire drager	Sanitaire infrastructuur en uitrusting (toe- en afvoer)
Bindmiddel van materiaal	Bitumen (roofing, teer, asfalt)
Gebondenheid op basis van bindmiddel	Hecht
Hoeveelheid (gewicht - aantal)	<ul style="list-style-type: none">• 0,50 kg - 1 stuk
Totaal gewicht	0,50 kg
Identificatiemethode	Een monstername door de asbestdeskundige met laboanalyse door een asbestlabo.
Destructieve handeling voor identificatie	Nee

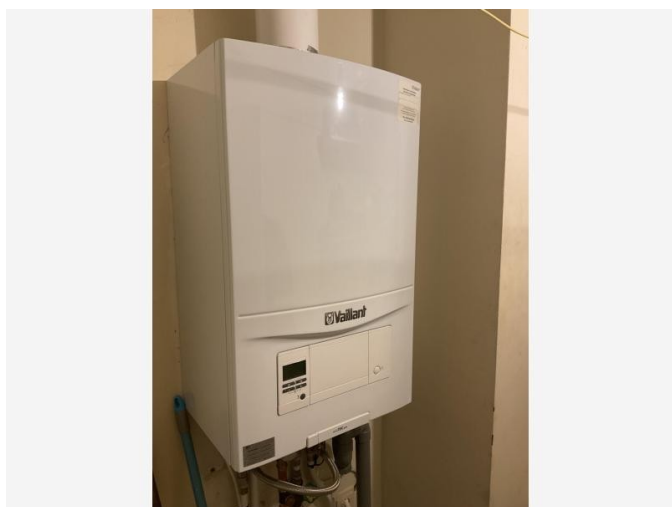
Beschrijving	Notitie	Terug te vinden op plannen
Fiche 6: CV-ketel (niet verdacht)	De CV-ketel (dichtingen, isolerend materiaal) is niet asbestverdacht.	-
