# Asbestinventarisatetest

Elisalaan 66/0202, 8620 Nieuwpoort

Attestnummer : 20230407-000312.000

Uitgegeven op : 07.04.2023

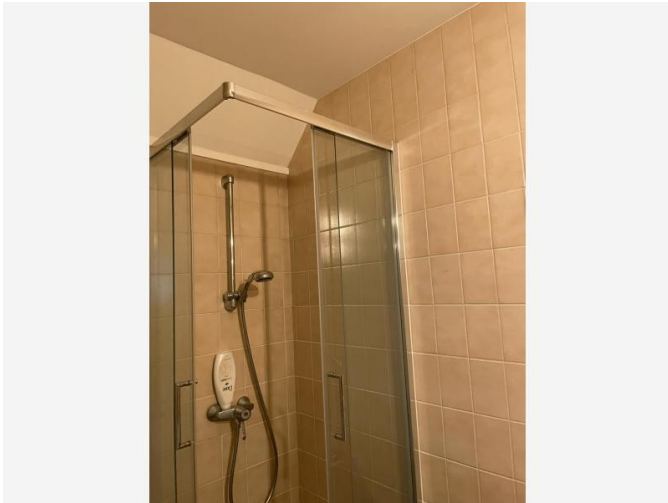
Vrije foto

Mogelijk bevindt er zich asbestverdachte tegellijm achter de wandtegels. Dit was niet waarneembaar, er waren geen bestaande beschadigingen of openingen in de wandtegels.
