# Asbestinventarisatetest

Franslaan 111/0302, 8620 Nieuwpoort

Attestnummer : **20260923-000209.000**

Uitgegeven op : **23.09.2026**

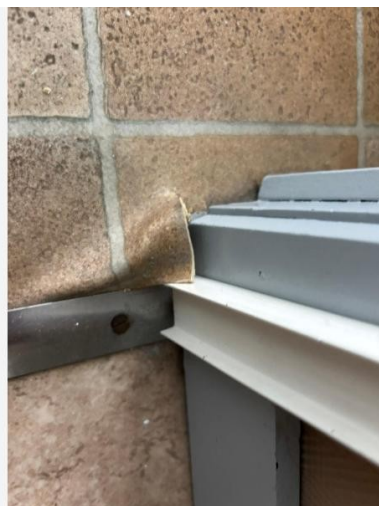
Niet-asbestverdacht vloerzeil

| Basis voor advies | De asbestdeskundige beoordeelt het materiaal als niet-asbestverdacht. |

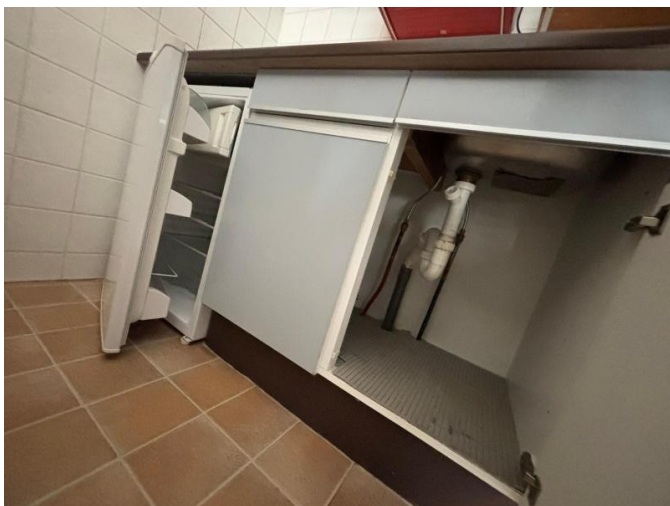
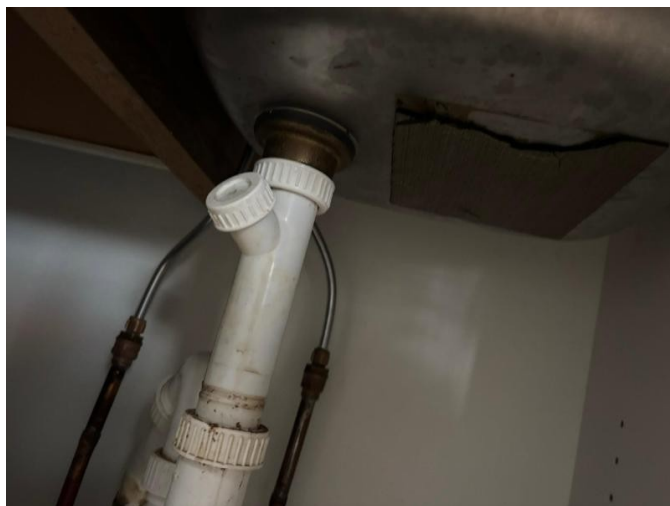
## Fiche 5: Anti-dreun

### Conclusie

Geen asbest

| # | Type | Referentie | Resultaat |
|---|---|---|---|
| 5.1 | Puntmonster | M03 | Geen asbest |

| Beschrijving | Anti-dreun |
| Bindmiddel van materiaal | Bitumen (roofing, teer, asfalt) |

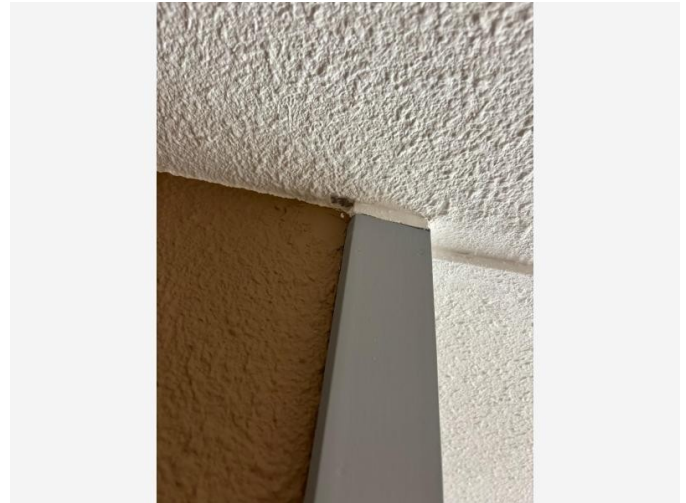
## Fiche 6: Pleisterwerk plafonds

### Conclusie

Geen asbest

| # | Type | Referentie | Resultaat |
|---|---|---|---|
| 6.1 | Mengmonster | M02 | Geen asbest |

| Beschrijving | Pleisterwerk plafonds |
| Bindmiddel van materiaal | Gips - kalk |
