# Asbestinventarisatetest

Clos Normandstraat 8, 8660 De Panne

Attestnummer : **20221209-000167.000**

## Zone 1: Hoofdgebouw

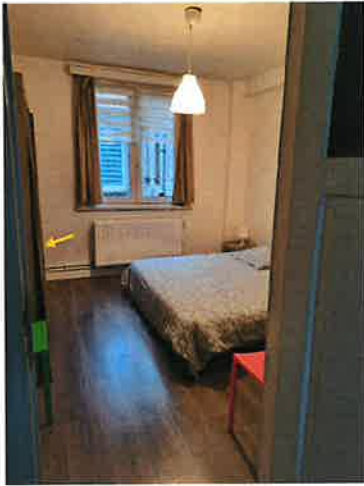
## Fiche 1: pleisterwerk muren

Overzichtsfoto

Detailfoto

Geen asbest

| Beschrijving | pleisterwerk muren |
| Bindmiddel van materiaal | Gips - kalk |

| <b>Hoeveelheid (oppervlakte - dikte - aantal)</b> | • 40,00 m <sup>2</sup> - 1,00 cm - 1 stuk |
| <b>Opmerking</b> | Eén mengstaal verspreid over het ganse gebouw (verdiep +1, +2 en +3) |

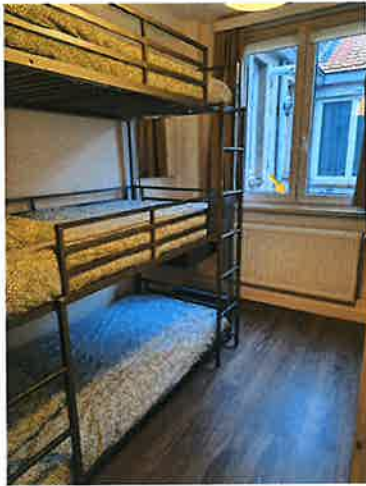
## Fiche 2: Roofing vensterbank achteraan

Overzichtsfoto

Detailfoto

Geen asbest

| Beschrijving | Roofing vensterbank achteraan |
| Bindmiddel van materiaal | Bitumen (roofing, teer, asfalt) |

| <b>Hoeveelheid (oppervlakte - aantal)</b> | • 0,59 m <sup>2</sup> - 1 stuk |
| <b>Opmerking</b> | Roofing aan 2 vensterbanken achteraan op 3e verdiep |

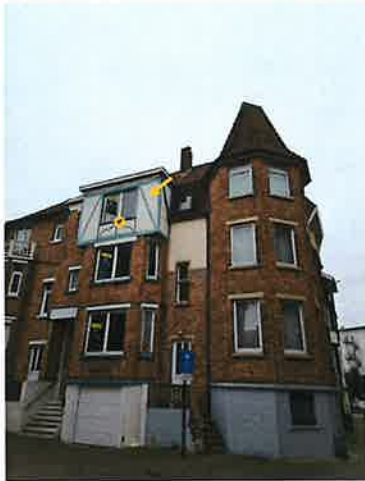
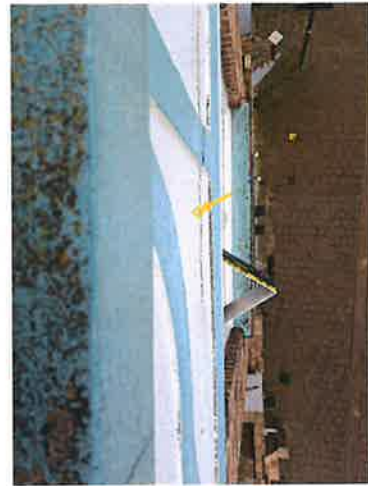
## Fiche 3: Crepi voorgevel

Overzichtsfoto

Detailfoto

Geen asbest

| Beschrijving | Crepi voorgevel |
| Bindmiddel van materiaal | Cement |

| <b>Hoeveelheid (gewicht - aantal)</b> | • 150,00 kg - 1 stuk |
| <b>Opmerking</b> | Witte crepi aan voorgevel op 3e verdiep |
