LE/LEM/7200/A : ASBESTINVENTARIS

RAPPORT	<i>E-21-024620</i>
PROJECT	<i>Residentie Westdiep</i>
OPDRACHTGEVER	<i>VME residentie Westdiep</i>
UITVOERING	<i>ECCA NV</i>
DATUM	<i>29/05/2021</i>
GOEDKEURING	<i>Beoordeeld als volledig en correct.</i>

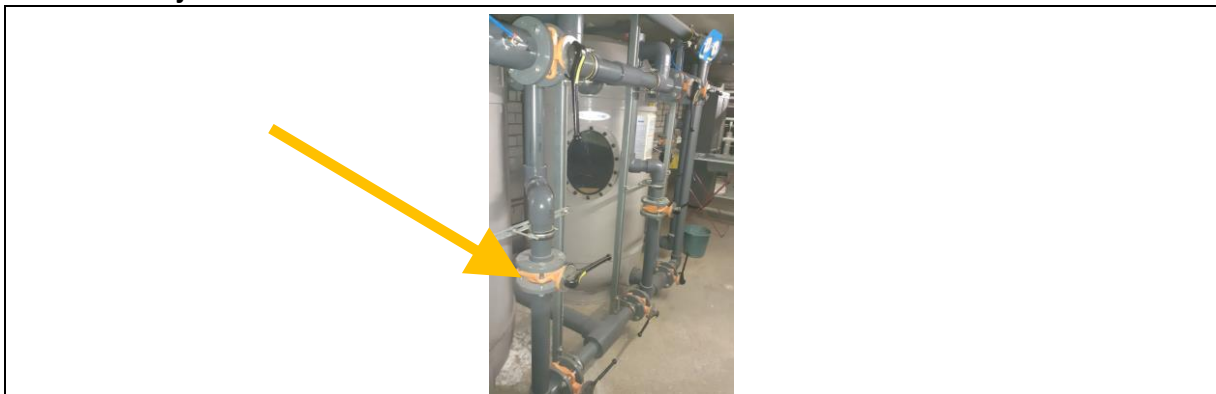
Kenmerkenfiche 1: PAKKINGEN

Nummer(s) van de toepassing en van de eventuele monsters ervan	<i>Staal 1</i>
Type van materiaal	<i>Pakkingen in flenskoppelingen</i>
Exacte plaatsbepaling(en) van het verdachte materiaal	<i>Kelder: Stook- en waterpompruimte</i>
Aantal monsternemingen van het verdachte materiaal en situering van de monsterneming op het verdachte materiaal	<i>Geen staalname: vanwege materiaal niet bereikbaar.</i>
Geschatte hoeveelheid van het verdachte materiaal	<i>± 22 stuks</i>
Bevestiging	<i>Vast</i>
Toestand van degradatie, eventuele beschadigingen en omvang ervan	<i>Toestand niet beoordeelbaar.</i>
Eventuele opmerkingen	<i>Pakking zelf is een niet-hechtgebonden toepassing, maar vast in een flens kan het als hechtgebonden beschouwd worden.</i>
Aanwezigheid of afwezigheid van asbest	<i>Mogelijk asbesthoudend, behandelen als asbesthoudend</i>
Staalnummer	<i>Geen staalname</i>
Type asbest	<i>?</i>
Hechtgebondenheid	<i>Hechtgebonden</i>

Blootstellingsrisico	<i>LAAG</i>
Voorgestelde beheersmaatregelen	<i>Verwijderen</i>
Voorgestelde verwijderingswijze	<i>Een pakking vast tussen een flens, kan als een hechtgebonden materiaal beschouwd worden, indien de buizen aan weerszijde van de flens worden doorgeslepen en het geheel als asbesthoudend afval, dubbel verpakt, wordt afgevoerd. In dit geval is dit een verwijdering als eenvoudige handeling met bijkomende maatregelen en mag dit uitgevoerd worden door opgeleid personeel zonder erkenning asbestverwijdering. (bijkomende maatregelen: fixeren en flens gesloten houden)</i>
3-delige TRACIMATcode	<i>121</i>

***Bijkomende toelichting 1:** Staal 1 is mogelijk een hechtgebonden asbestmateriaal. Bij deze materialen is er slechts een **LAAG blootstellingsrisico** bij normaal gebruik, aangezien de asbestvezels ingekapseld zijn binnenin de toepassing, indien asbest aanwezig is. Deze toepassing mag verwijderd worden **als eenvoudige handeling (met bijkomende maatregelen) door opgeleid personeel, zonder erkenning asbestverwijdering**. Opmerking: De pakkingen dienen verwijderd te worden ingesloten in de flenskoppeling, door doorslijpen van de buizen aan weerszijden. Enkel dan kan het materiaal als hechtgebonden beschouwd worden.*

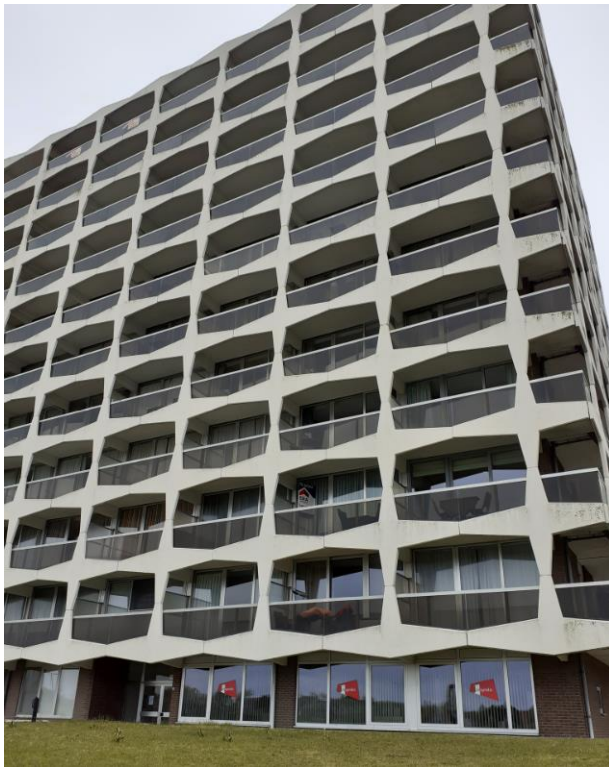
Figuur 3: Visuele beoordeling gevel: geen asbest aanwezig:

- Ramen met zachte kit, geen mastiek
- Geen andere verdachte materialen waar te nemen vanaf de begane grond.

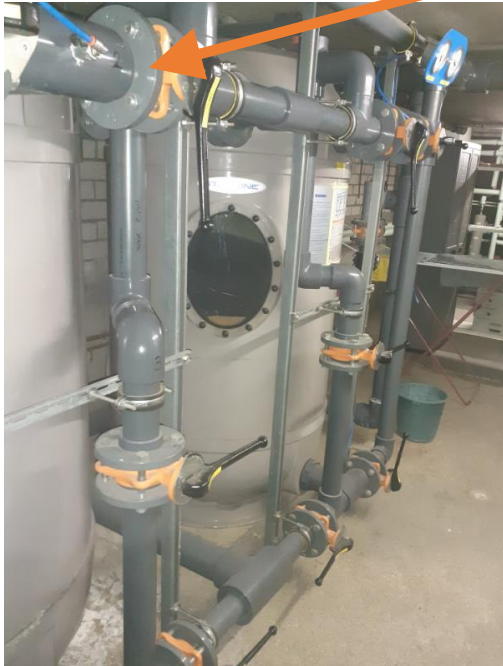
REF	LOCATIE	TOEPASSING	BEVESTIGING	TOESTAND	HOEEVEELHEID	FOTO	ANALYSENUMMER
<i>Staal 1</i>	<i>Kelder: Stook- en waterpompruimte</i>	<i>Pakkingen</i>	<i>Vast</i>	<i>N.v.t.</i>	<i>± 22 stuks</i>	<i>Fig. 5 & 12</i>	<i>Geen staalname</i>

Figuur 5: Flenscoppeling in stookruimte: mogelijk asbesthoudend

REF	LOCATIE	TOEPASSING	ASBEST?	RISICO	BEHEERSMAATREGELEN	CONTROLE	VERWIJDERING
<i>Staal 1</i>	<i>Kelder: Stook- en waterpompruimte</i>	<i>Pakkingen</i>	<i>Mogelijk asbesthoudend</i>	LAAG	<i>Verwijdering eenvoudige handeling met bijkomende maatregelen</i>	<i>jaarlijks</i>	121

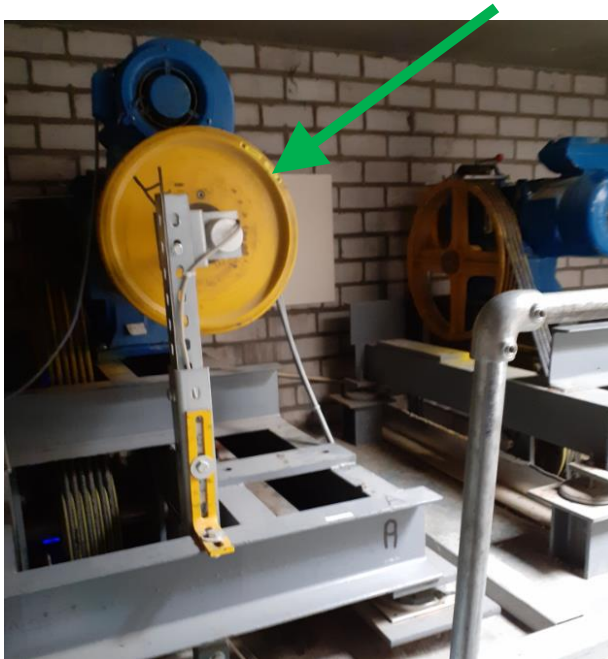
Figuur 6: Lift, remvoeringen van beide liften zijn vervangen zie attest van regularisatie Fig.8 & 9: geen asbest aanwezig.

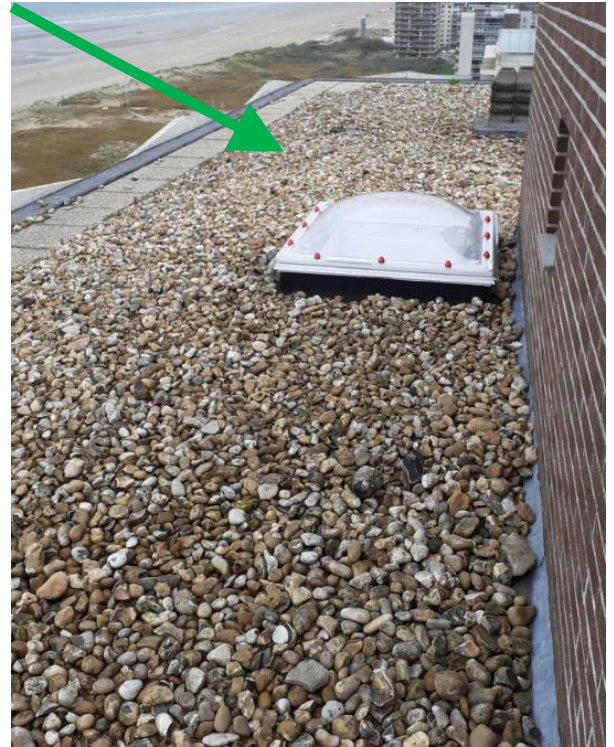
Figuur 9: Roofing(2017) onder de kei-laag : geen asbest aanwezig.

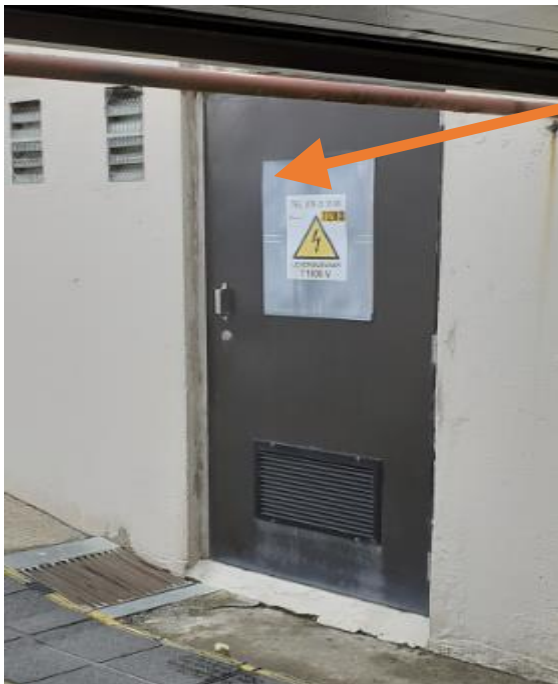
- *De hoogspanningscabine werd niet betreden.*

Figuur 10: Hoogspanningscabine, niet bezocht: mogelijk asbest aanwezig.

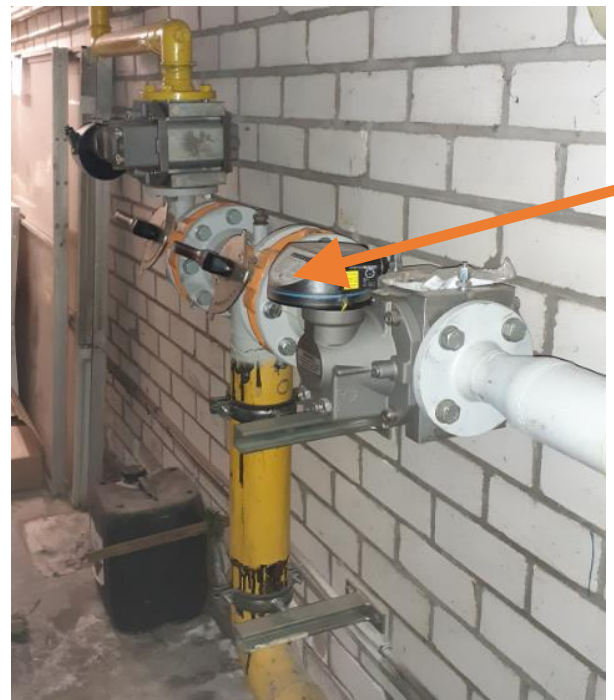
Figuur 11: Pakkingen in flens koppelingen: mogelijk asbest aanwezig.
