# Asbestinventarisatetest

Duinkerkeleen 27/GV02, 8660 De Panne

Attestnummer : 20230929-000315.000

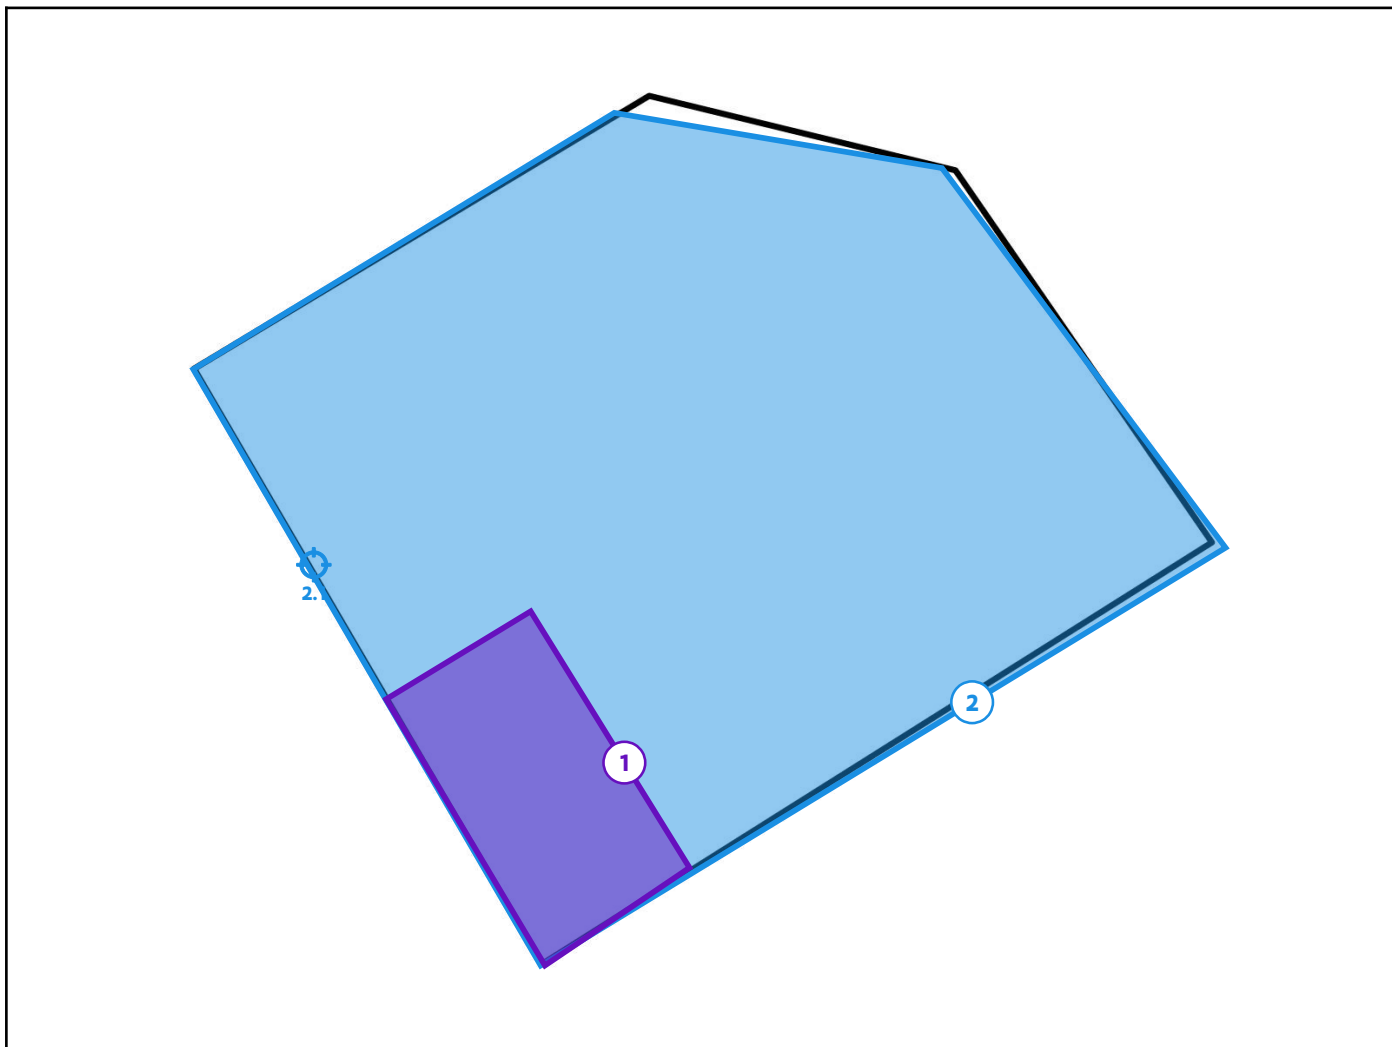
## Plan 1.1: Constructie plan

Beschrijving	Type	Actie
1. tegellijm	Advies	-
2. muurpleister	Geen asbest	-
2.1 Code: 23/08/0059M1	Mengmonster	-

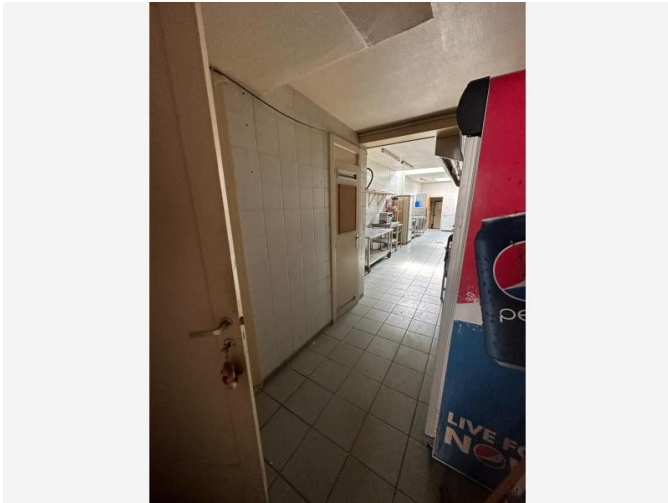
Vrije foto

Vermoedelijk werd er asbesthoudende tegellijm gebruikt. Er kon geen staal genomen worden, de tegels zijn nog intact.

Identificatiemethode	Redelijk vermoeden
Primaire drager	Binnenwand
(Asbest)materiaal	In-situ afwerkingslagen - Lijm laag
Bindmiddel	Lijm
Gebondenheid bindmiddel	Hecht

Bij het uitvoeren van werken moet een staal onderzocht worden om de aanwezigheid van asbest uit te sluiten.

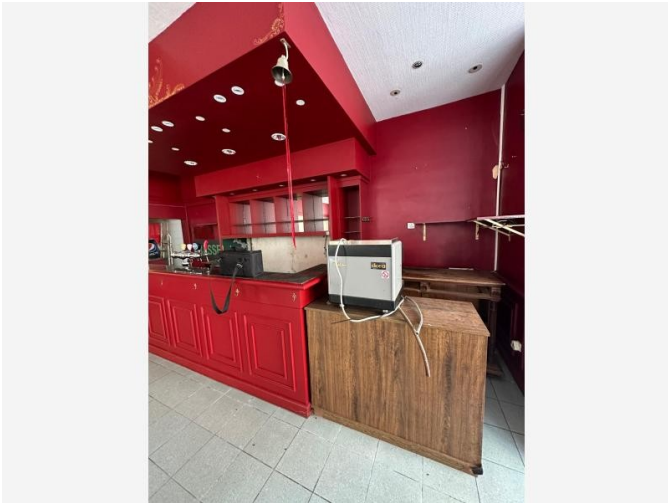
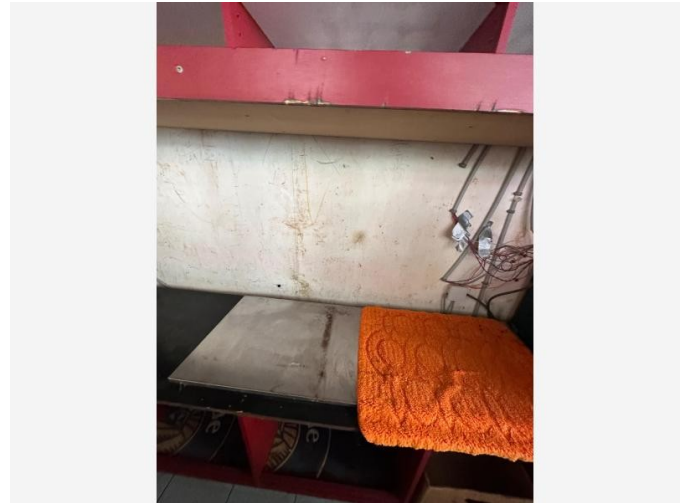
## Fiche 2: muurpleister

Geen asbest

### Conclusie

#	Type	Referentie	Resultaat
2.1	Mengmonster	23/08/0059M1	Geen asbest

Beschrijving	muurpleister
Omgeving	Binnen
Primaire drager	Binnenwand
Bindmiddel van materiaal	Gips - kalk

<b>Gebondenheid op basis van bindmiddel</b>	Niet-hechtgebonden
<b>Hoeveelheid (oppervlakte - dikte - aantal)</b>	• 600,00 m <sup>2</sup> - 1,00 cm - 1 stuk
<b>Totaal volume</b>	6,00 m <sup>3</sup>
<b>Identificatiemethode</b>	Vaststelling met monstername
<b>Destructieve handeling voor identificatie</b>	Nee
