# Asbestinventarisatetest

Astridlaan 45/103, 8670 Koksijde

Attestnummer : 20250715-000238.000

# Zone 1: Hoofdgebouw

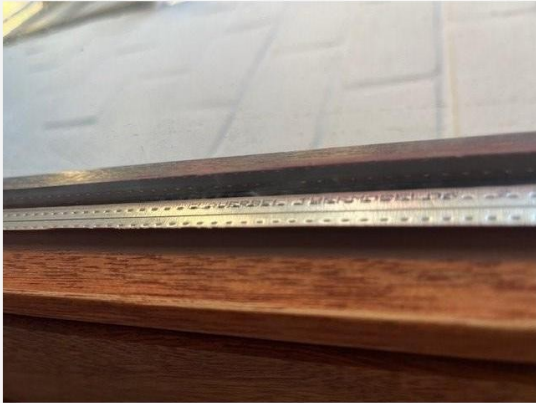
Vrije foto

Het glas van de ramen is vrij recent en duidelijk siliconen thv glas van de ramen en geen mastiek

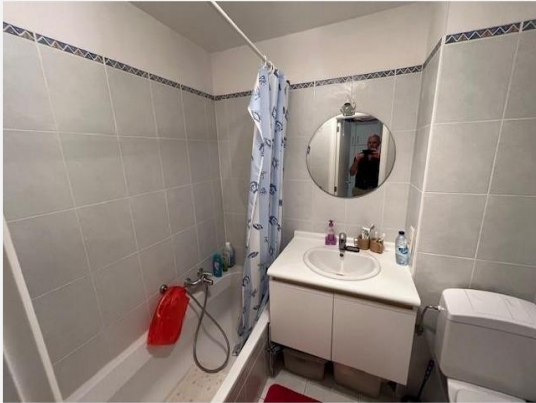
Vrije foto

De tegellijm van de wandtegels in de badkamer en thv keuken is niet bemonsterd en kan mogelijk asbestvezels bevatten. Echter is de kans bijzonder klein gezien het appartement van 1998 is, toch deze adviesfiche om de nodige voorzichtigheid te hanteren als de tegels ooit vervangen worden

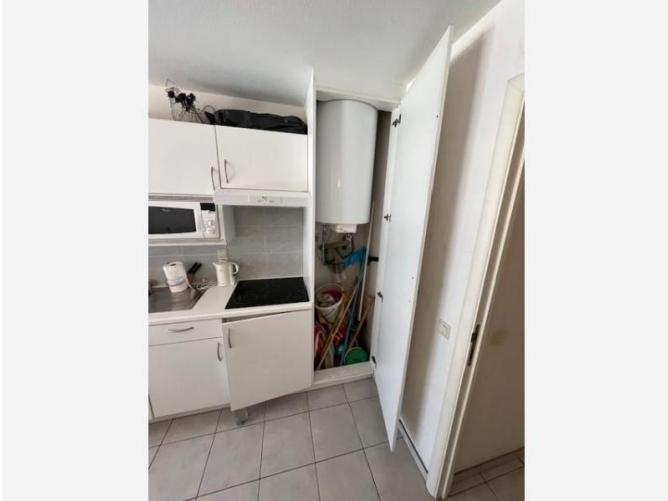
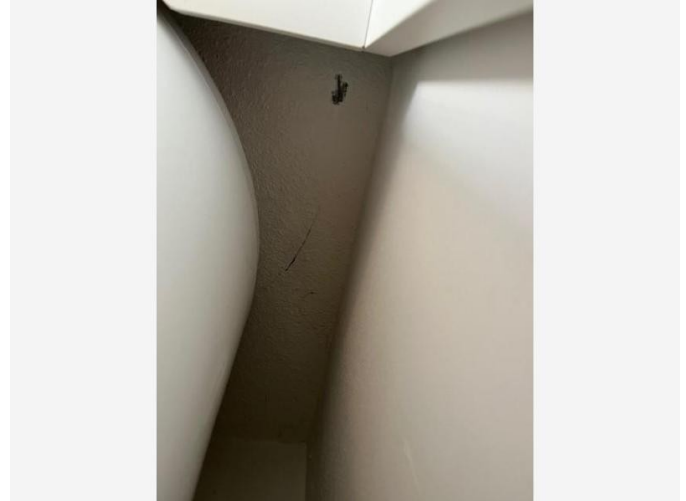
## Fiche 5: pleister plafond

Geen asbest

| # | Type | Referentie | Resultaat |
|---|---|---|---|
| 5.1 | Mengmonster | MM 02 | Geen asbest |

| Bindmiddel van materiaal | Gips - kalk |
| Hoeveelheid (oppervlakte - dikte - aantal) | • 30,00 m <sup>2</sup> - 0,49 cm - 1 stuk |

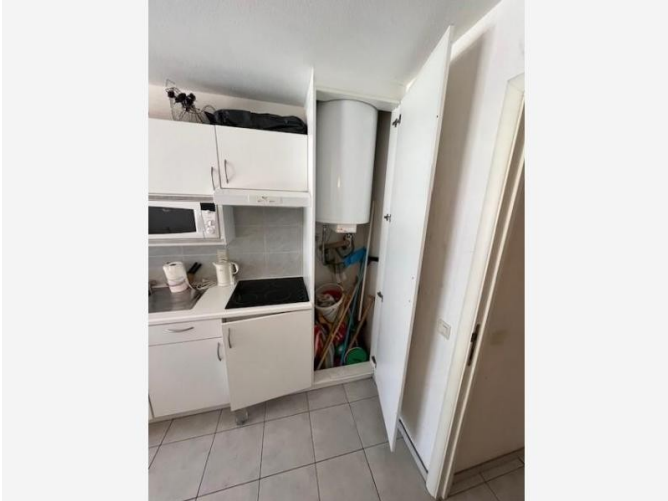
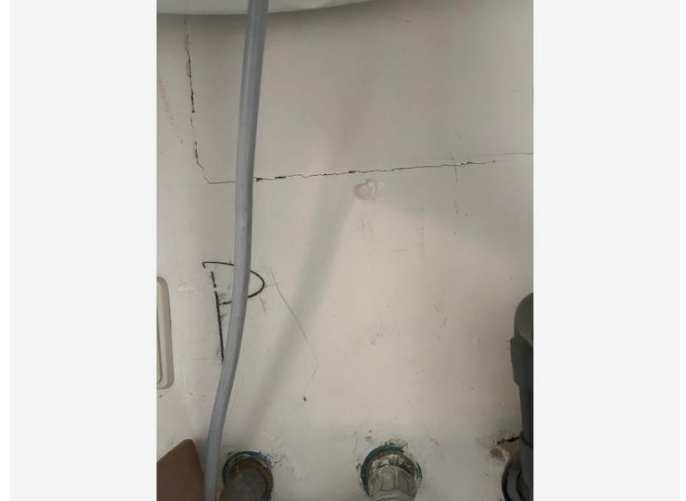
## Fiche 6: pleister muren

Geen asbest

| # | Type | Referentie | Resultaat |
|---|---|---|---|
| 6.1 | Mengmonster | MM 01 | Geen asbest |

| Bindmiddel van materiaal | Gips - kalk |
| Hoeveelheid (oppervlakte - dikte - aantal) | • 40,00 m <sup>2</sup> - 1,00 cm - 1 stuk |
