# Asbestinventarisatetest

Zevekote(domein Delvaux) 19, 8670 Koksijde

Attestnummer : **20240507-000057.000**

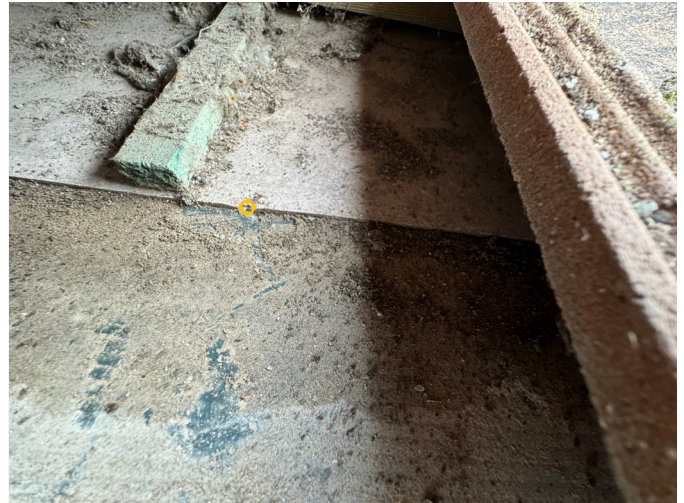
## Fiche 4: onderdakplaten

Geen asbest

| # | Type | Referentie | Resultaat |
|---|---|---|---|
| 4.1 | Puntmonster | 3 | Geen asbest |

| Beschrijving | onderdakplaten |
| Bindmiddel van materiaal | Cement |

| Hoeveelheid (oppervlakte - dikte - aantal) | <ul style="list-style-type: none"> <li>• 85,00 m<sup>2</sup> - 1,00 cm - 1 stuk</li> </ul> |
