Asbestinventarisatetest

Burgondiestraat 37/204, 8670 Koksijde

Attestnummer : **20240410-000418.000**

Zone 1: Hoofdgebouw

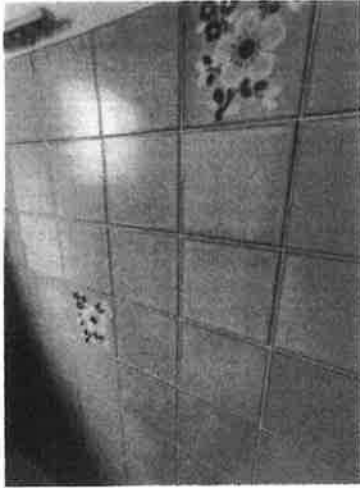
Fiche 1: Tegellijm

Vrije foto

In het inspectieprotocol is een monsternamen van tegellijm verplicht om dit te identificeren als niet-asbesthoudend. Er waren geen facturen ter beschikking die bevestigen dat de tegels na 2001 waren geplaatst. Er waren geen bestaande beschadigingen aan de wandtegels om de lijm voldoende te kunnen inspecteren. Om dit af te toetsen is het aangewezen om bij eventuele renovatiewerken aan de tegels verder onderzoek/staalname te laten uitvoeren ter controle.

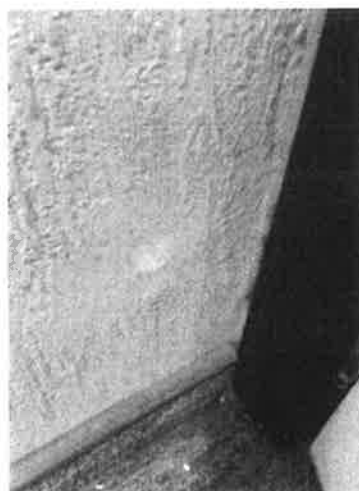
Fiche 2: Pleister Wand

Overzichtsfoto

Detailfoto

Geen asbest

#	Type	Referentie	Resultaat
2.1	Mengmonster	001	Geen asbest

Beschrijving	Pleister Wand
Omgeving	Binnen
Primaire drager	Binnenwand
Bindmiddel van materiaal	Gips - kalk

Gebondenheid op basis van bindmiddel	Niet-hechtgebonden
Hoeveelheid (oppervlakte - dikte - aantal)	• 125,00 m ² - 0,40 cm - 1 stuk
Totaal volume	0,50 m ³
Identificatiemethode	Vaststelling met monstername
Destructieve handeling voor identificatie	Nee
Opmerking	<p>Volgens het inspectieprotocol is een monstername van het pleisterwerk verplicht om dit te identificeren als niet-asbesthoudend.</p> <p>De vermelde oppervlaktes en volumes betreffen een beredeneerde schatting. Er worden geen rechten verleend aan deze oppervlaktes/volumes. De dikte is een schatting die voorkomt uit de monsterplaatsen en is daarom niet altijd representatief.</p>

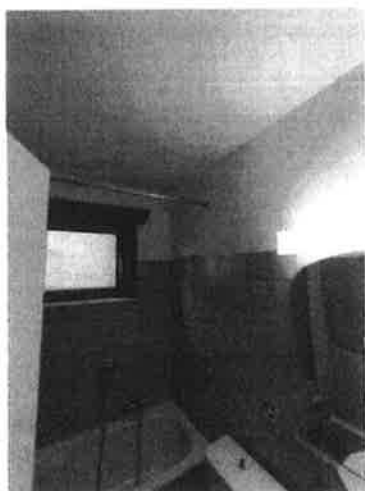
Fiche 3: Pleister Plafond

Overzichtsfoto

Detailfoto

Geen asbest

#	Type	Referentie	Resultaat
3.1	Mengmonster	002	Geen asbest

Beschrijving	Pleister Plafond
Omgeving	Binnen
Primaire drager	Plafond
Bindmiddel van materiaal	Gips - kalk

Gebondenheid op basis van bindmiddel	Niet-hechtgebonden
Hoeveelheid (oppervlakte - dikte - aantal)	• 40,00 m ² - 0,30 cm - 1 stuk
Totaal volume	0,12 m ³
Identificatiemethode	Vaststelling met monstername
Destructieve handeling voor identificatie	Nee
Opmerking	<p>Volgens het inspectieprotocol is een monstername van het pleisterwerk verplicht om dit te identificeren als niet-asbesthoudend.</p> <p>De vermelde oppervlaktes en volumes betreffen een beredeneerde schatting. Er worden geen rechten verleend aan deze oppervlaktes/volumes. De dikte is een schatting die voorkomt uit de monsterplaatsen en is daarom niet altijd representatief.</p>
