Asbestinventarisatetest

Prof. Blanchardlaan 5/002, 8670 Koksijde

Attestnummer : **20240807-000298.000**

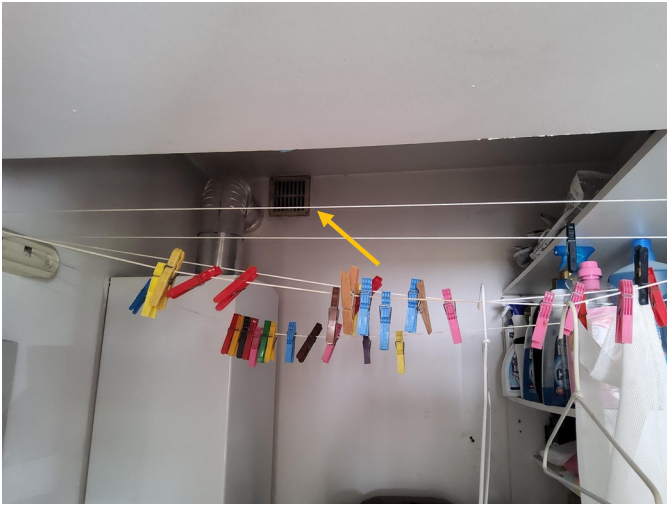
Vrije foto

Identificatiemethode	Redelijk vermoeden
----------------------	--------------------

Gelieve voor aanvang renovatiewerken verder onderzoek hiernaar uit te voeren om uit te zoeken wat er zich achter deze roosters bevindt.

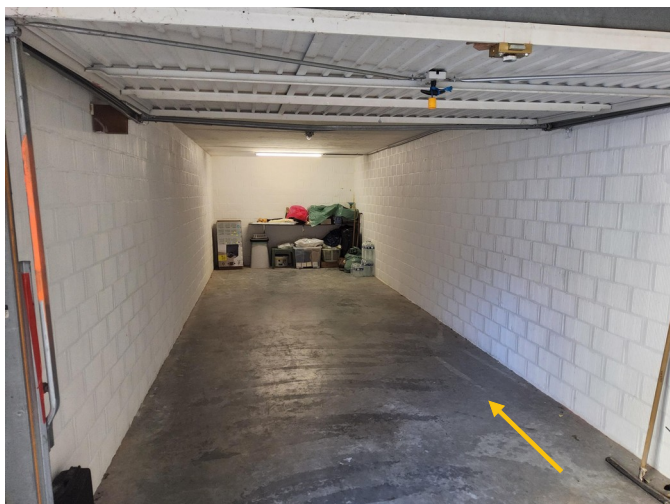
Vrije foto

Geen asbestverdachte materialen aangetroffen in deze garage.

Identificatiemethode	Vaststelling & expertise (niet-asbestverdacht)
----------------------	--

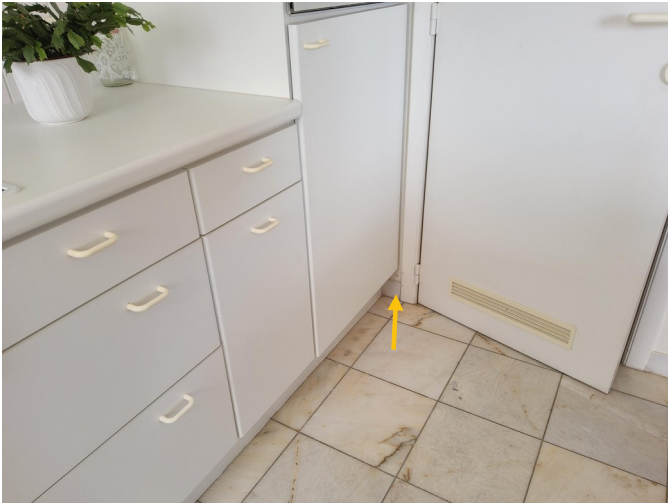
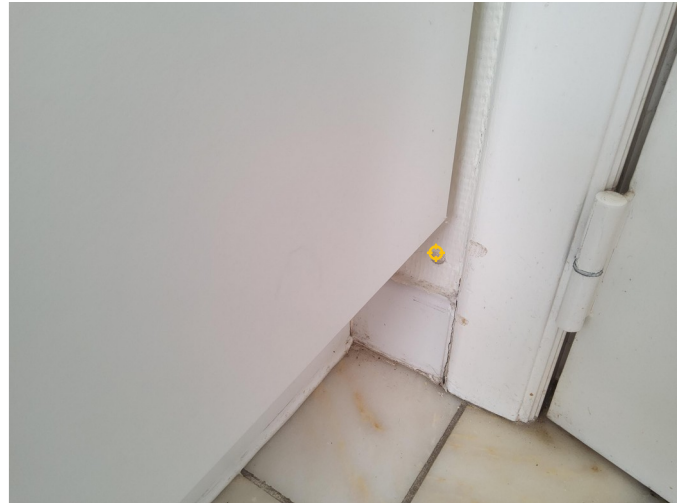
Fiche 3: Pleisterwerk muren

Geen asbest

#	Type	Referentie	Resultaat
3.1	Mengmonster	prof !	Geen asbest

Beschrijving	Pleisterwerk muren
Omgeving	Binnen
Primaire drager	Binnenwand
Bindmiddel van materiaal	Gips - kalk
Gebondenheid op basis van bindmiddel	Niet-hechtgebonden
Hoeveelheid (oppervlakte - dikte - aantal)	• 150,00 m ² - 0,50 cm - 1 stuk
Totaal volume	0,75 m ³
Identificatiemethode	Vaststelling met monsternamen
Destructieve handeling voor identificatie	Nee
Opmerking	Stalen genomen in natte ruimte, stookruimte en slaapkamer. Trappenhal niet aanwezig. Badkamer is betegeld tot aan het plafond. De plafonds zijn van beton.
