Asbestinventarisatetest

Koornbloemstraat 8, 8670 Koksijde

Attestnummer : **20260401-000101.000**

Uitgegeven op : **01.04.2026**

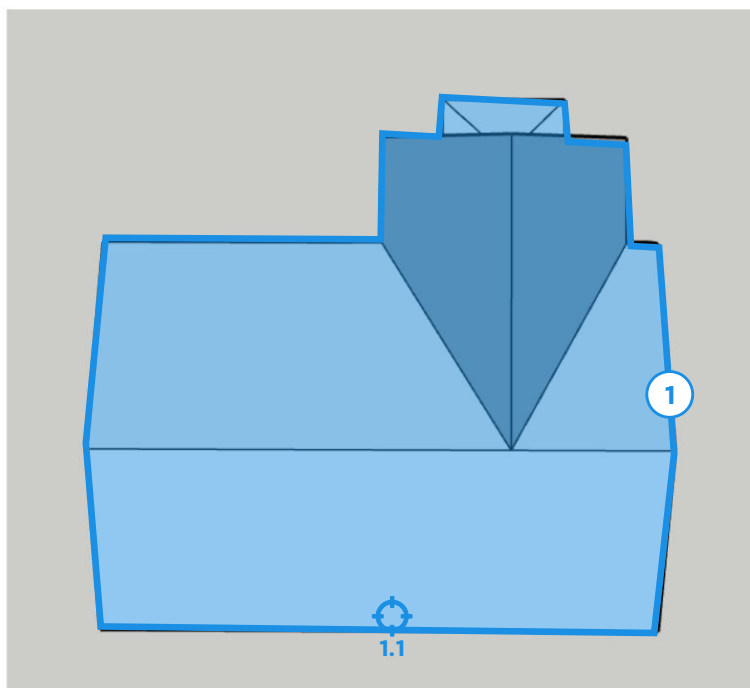
Plan 1.3: dak

Beschrijving	Type	Actie
1. materialen onder de dakbedekking	Geen asbest	-
1.1 Code: 26/03/021OD1	Puntmonster	-

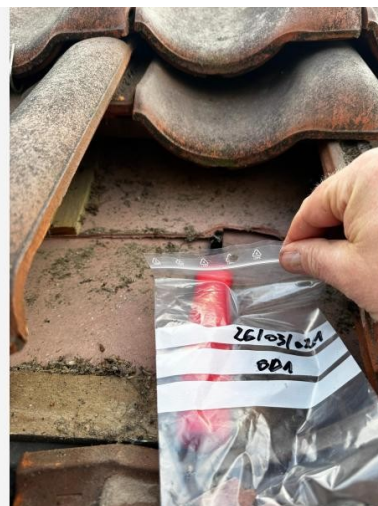
Overzichtsfoto

Detailfoto

Geen asbest

#	Type	Referentie	Resultaat
1.1	Puntmonster	26/03/021OD1	Geen asbest

Beschrijving	materialen onder de dakbedekking
Omgeving	Buiten
Primaire drager	Schuin dak
Bindmiddel van materiaal	Cement
Gebondenheid op basis van bindmiddel	Hecht
Hoeveelheid (oppervlakte - dikte - aantal)	• 222,62 m ² - 0,40 cm - 1 stuk
Totaal volume	0,89 m ³
Identificatiemethode	Een monstername door de asbestdeskundige met laboanalyse door een asbestlabo.
Destructieve handeling voor identificatie	Nee

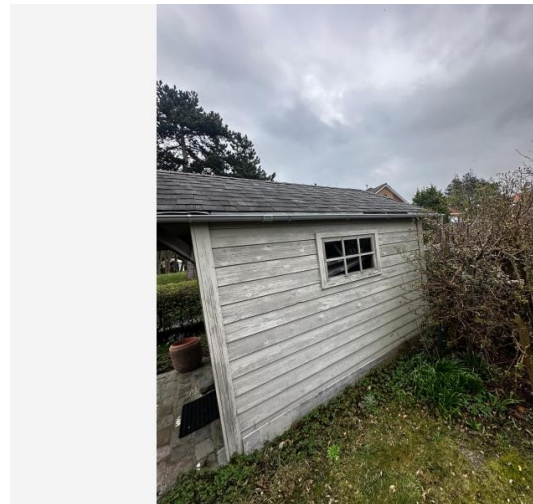
Fiche 5: dakbedekking

Situeringfoto

Detailfoto
