# Asbestinventarisatetest

Zeelaan 151/GV02, 8670 Koksijde

Attestnummer : **20250825-000118.000**

Uitgegeven op : **25.08.2025**

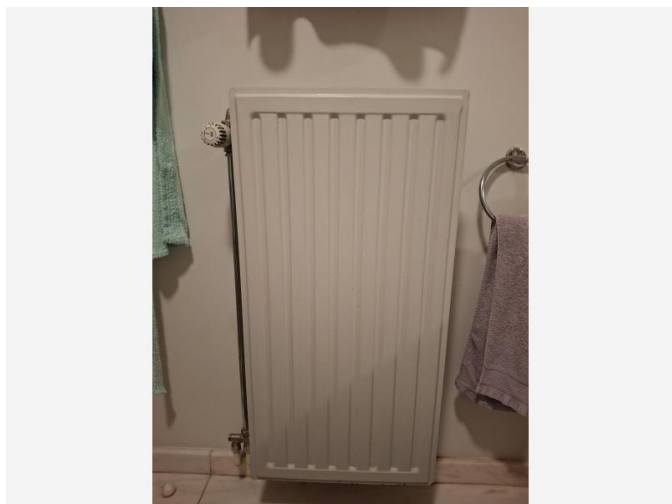
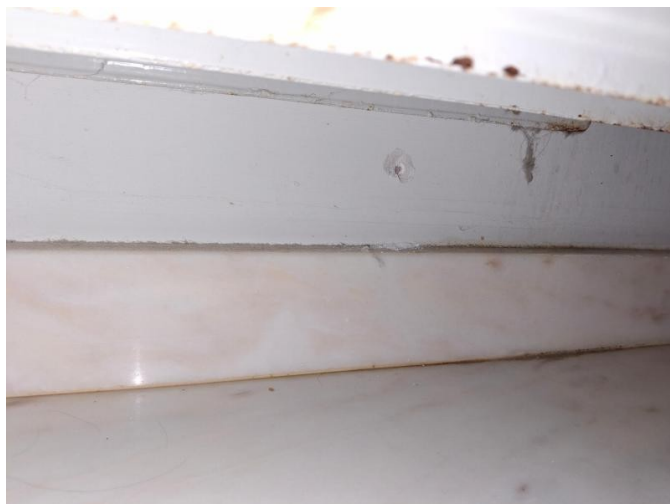
## Fiche 2: Pleisterwerk muren

Geen asbest

| # | Type | Referentie | Resultaat |
|---|---|---|---|
| 2.1 | Mengmonster | 10444-27 | Geen asbest |

| Beschrijving | Pleisterwerk muren |
| Bindmiddel van materiaal | Gips - kalk |
| Gebondenheid op basis van bindmiddel | Niet-hechtgebonden |
| Hoeveelheid (oppervlakte - dikte - aantal) | • 253,00 m <sup>2</sup> - 1,00 cm - 1 stuk |

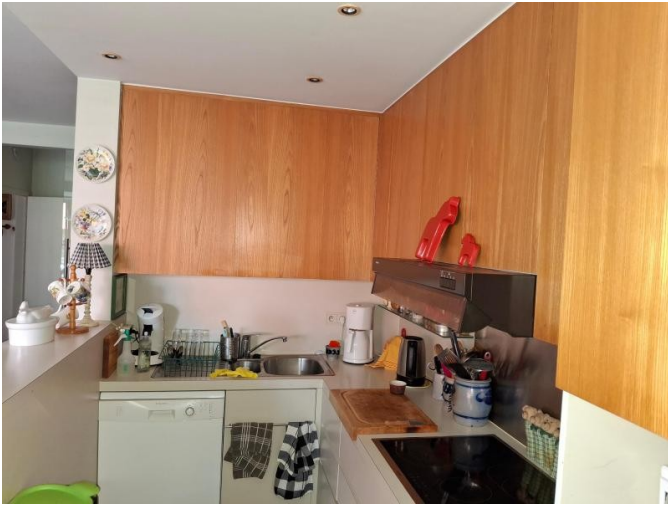
## Fiche 3: Coating spoelbak keuken

Geen asbest

| # | Type | Referentie | Resultaat |
|---|---|---|---|
| 3.1 | Puntmonster | 10444-26 | Geen asbest |

| Beschrijving | Coating spoelbak keuken |
| Bindmiddel van materiaal | Kunststof of -hars |
| Gebondenheid op basis van bindmiddel | Hecht |
| Hoeveelheid (oppervlakte - dikte - aantal) | • 1,00 m <sup>2</sup> - 0,50 cm - 1 stuk |
