## Keuringsverslag van een elektrische laagspanning- en zeer lage spanningsinstallatie

### NIET CONFORM

Straatnaam: Hostenstraat  
Huisnummer: 29  
Busnummer:  
Postcode: 8670  
Gemeente: KOKSIJDE  
Land: België

Controlebezoek van een huishoudelijke installatie volgens (KB 08/09/2019) - AREI Boek 1- 6.5. en 4.2.4.3.

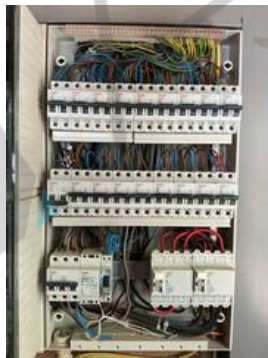
Afbeelding schakel- en verdeelbord:

| Aantal kringen | Curve | Bescherming IN (A) | (andere) | P | Sectie (mm²) |
|---|---|---|---|---|---|
| Visueel nazicht (algemeen) | NOK | Directe aanraking | OK | Indirecte aanraking | NOK |
| Equipotentiale verbindingen | NOK | Doorsnede geleiders | OK | | |
