# Asbestinventarisatetest

Jaak Van Buggenhoutlaan 16/301, 8670 Koksijde

Attestnummer : 20221219-000350.000

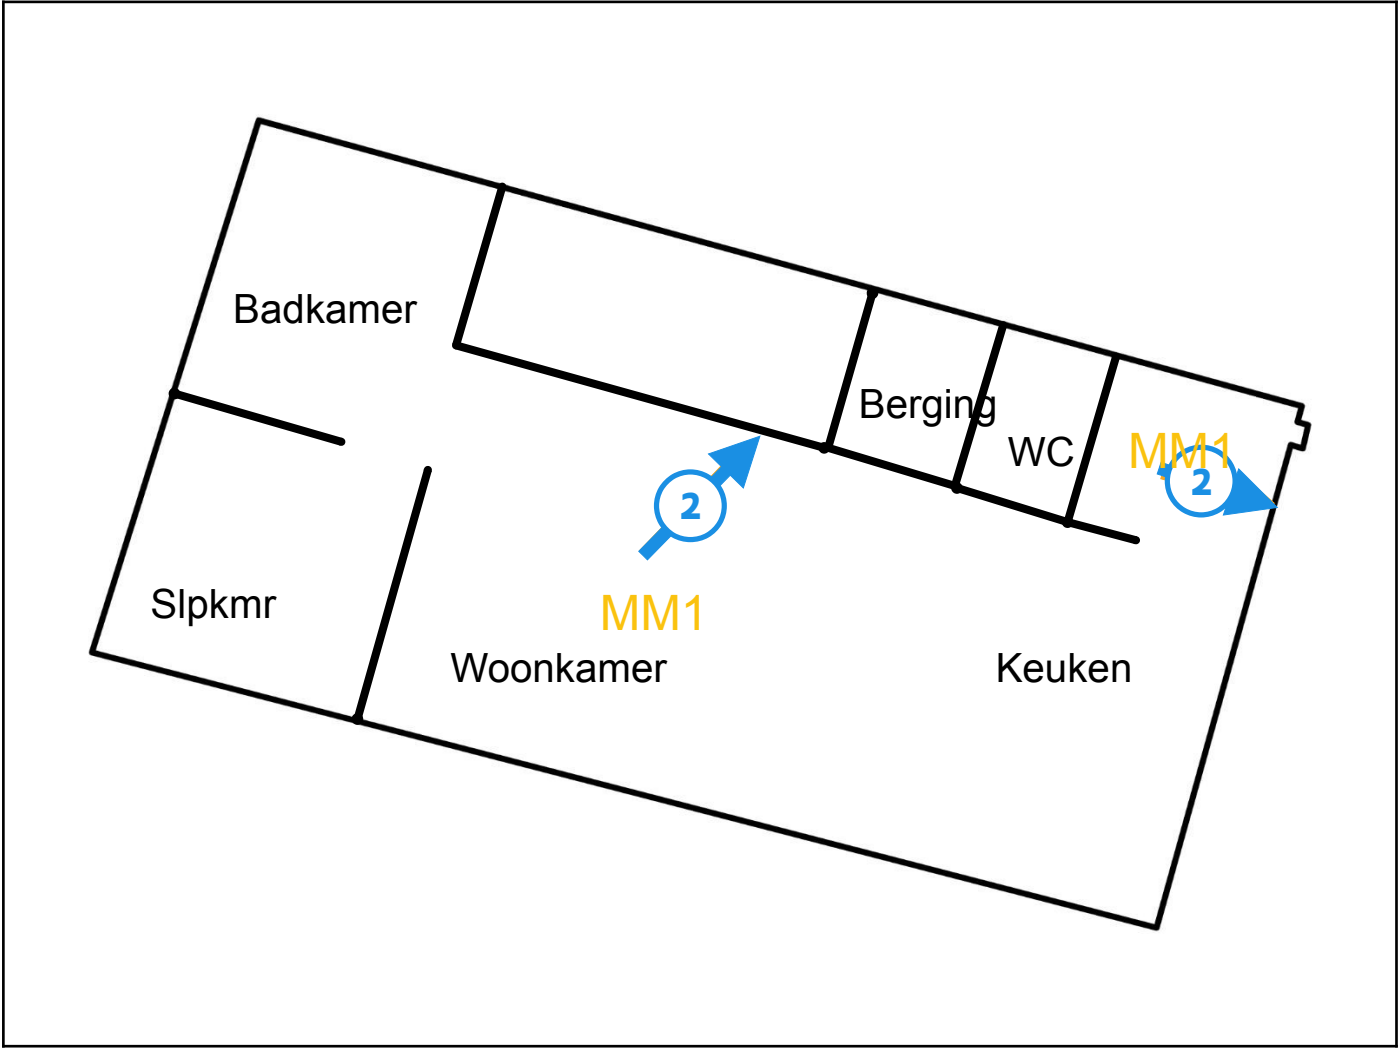
# Plan 1.1: Appartement plan

| Beschrijving | Type | Actie |
|---|---|---|
| 2. Pleisterwerk muren | Geen asbest | - |

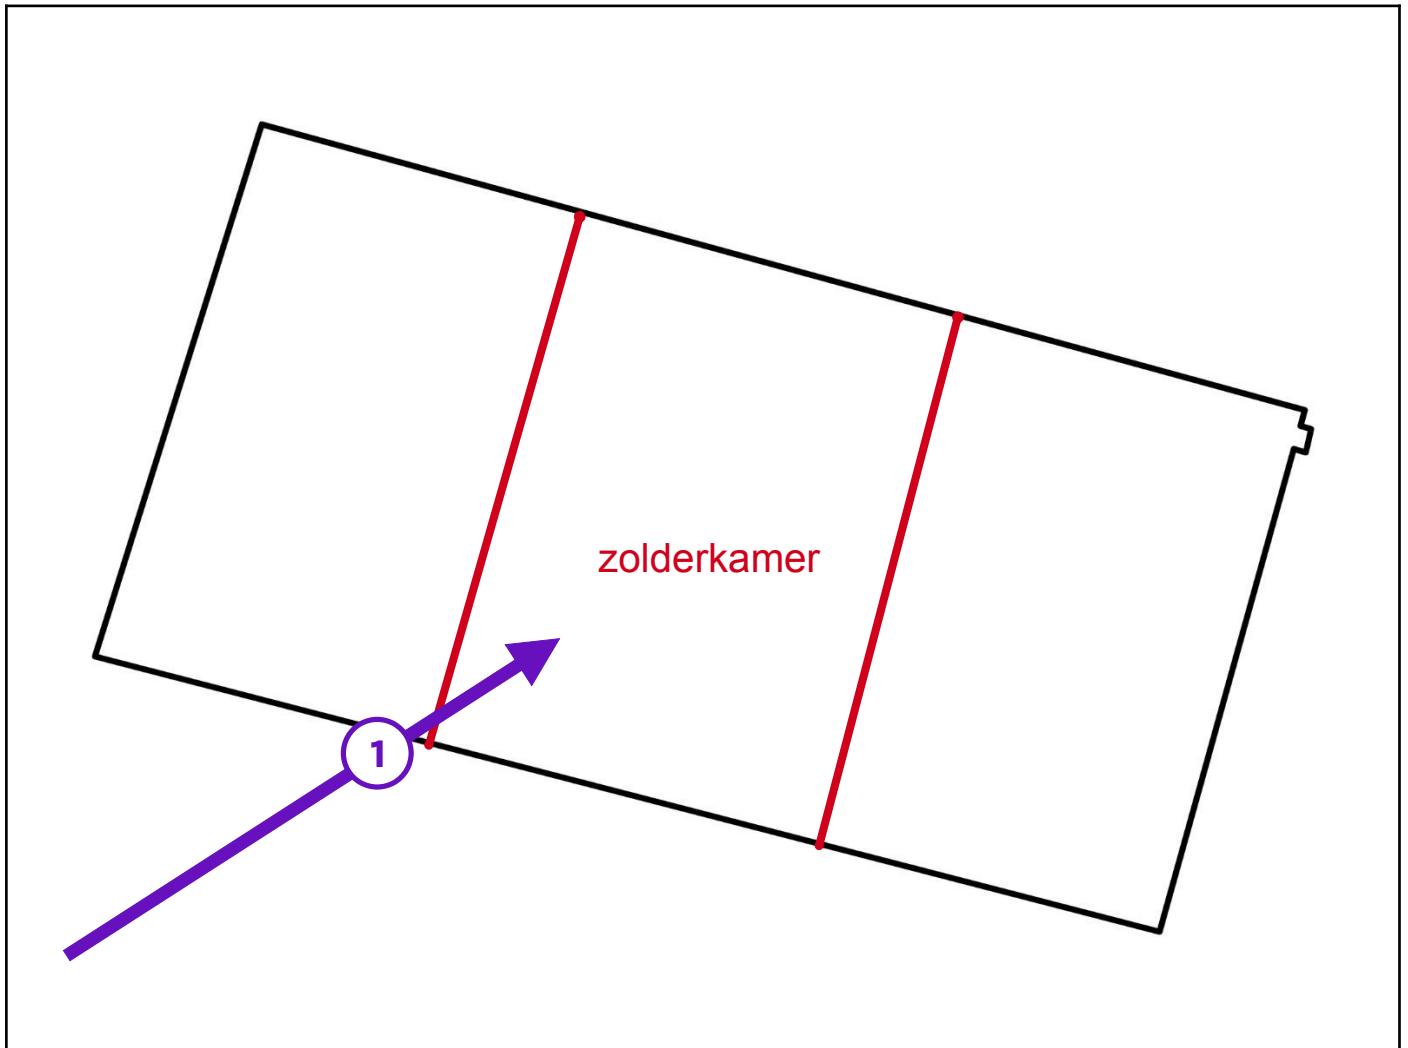
## Plan 2.1: zolderkamer plan

| Beschrijving | Type | Actie |
|---|---|---|
| 1. Onderdak | Advies | - |

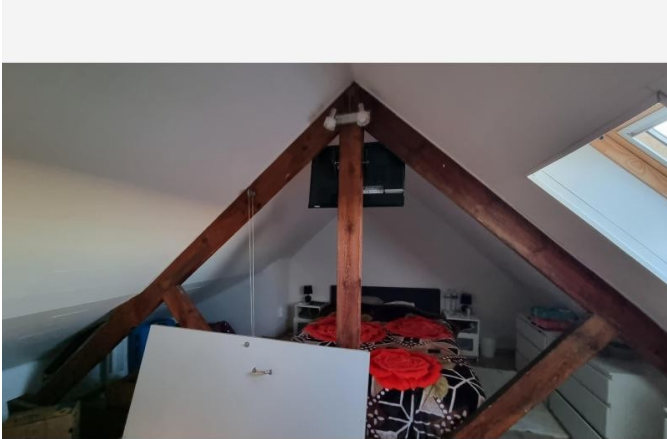
Vrije foto

Zolder werd volledig gerenoveerd, alsook het dak. Zolder werd volledig afgewerkt met hout.

| Primaire drager | Schuin dak |
| (Asbest)materiaal | Dak- en gevelbekleding - Plaat |
| Bindmiddel | Cement |
| Gebondenheid bindmiddel | Hecht |

Geen asbest

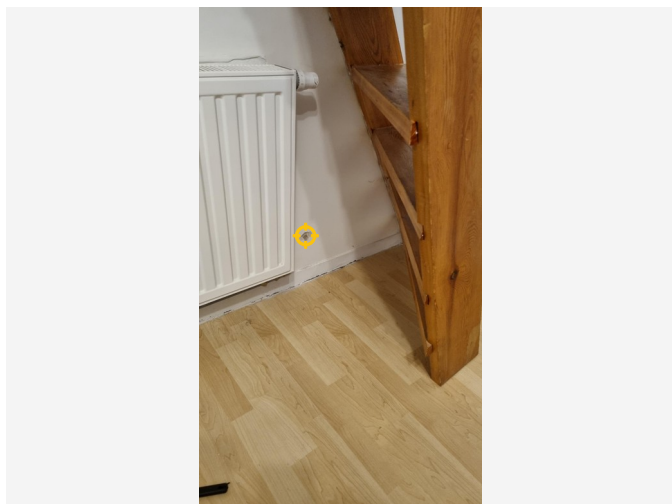
Overzichtsfoto

Geen asbest

| # | Type | Referentie | Resultaat |
|---|---|---|---|
| 2.1 | Mengmonster | MM1 | Geen asbest |

| Beschrijving | Pleisterwerk muren |
| Bindmiddel van materiaal | Gips - kalk |

| Gebondenheid op basis van bindmiddel | Niet-hechtgebonden |
| Hoeveelheid (oppervlakte - dikte - aantal) | <ul style="list-style-type: none"> <li>• 80,00 m<sup>2</sup> - 1,00 cm - 1 stuk</li> </ul> |
