Asbestinventarisatetest

Adelaarsstraat 18, 9051 Gent

Attestnummer : 20230107-000022.000

Asbestveilig

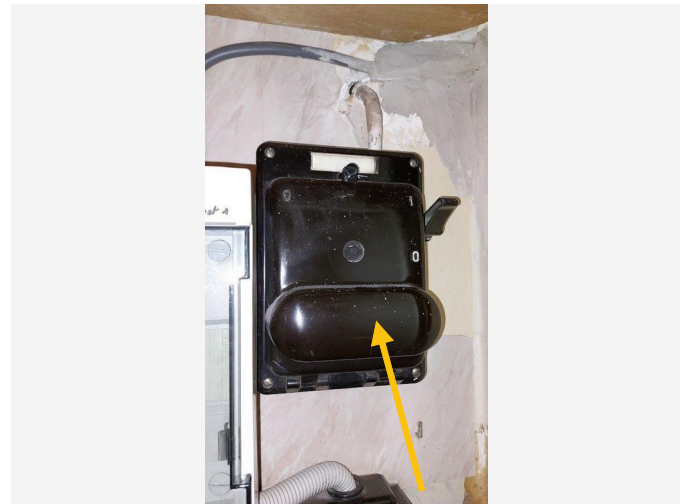
Overzichtsfoto

Eindbeoordeling materiaalrisico	Zeer laag materiaalrisico en/of zeer lage kans op vezelvrijgave
---------------------------------	---

Gebondenheid	Categorie 1: hechtgebonden in oorsprong
Asbestsoort (vezeltype)	Alleen chrysotiel
Asbestconcentratie	Laag (< 50%)
Afschermingsgraad van het gehele materiaal	Geheel of deels (ook) vrij aan de binnenlucht
Toestand van het materiaal	Onbeschadigd, niet verweerd

Beschrijving	Bakeliet
Omgeving	Binnen
Primaire drager	Communicatie en elektrische infrastructuur en uitrusting
Asbestmateriaal	Plaat, paneel, tablet - Type Bakeliet
Bindmiddel van asbestmateriaal	Kunststof of -hars
Gebondenheid op basis van bindmiddel	Hecht
Hoeveelheid (oppervlakte - dikte - aantal)	• 0,30 m ² - 0,20 cm - 1 stuk
Totaal volume	< 0,001 m ³
Eenvoudig bereikbaar	Ja
Bevestigingswijze	• Geschroefd
Identificatiemethode	Vaststelling zonder monsternamen

- Zorg voor een veilig beheer. Vermijd het beschadigen van het asbestmateriaal. Controleer de toestand jaarlijks op wijzigingen.

- Eenvoudige handelingen: mag via doe-het-zelf of door werknemer(s) met opleidingsattest eenvoudige handelingen
Bij het upgraden naar de huidige norm mag de netbeheerder dit vervangen zonder te breken of in te slijpen. Inpakken in speciale zak en afvoeren naar het containerpark. Vergeet uw persoonlijke beschermingsmiddelen niet !
