# Asbestinventarisatetest

Sportstraat 344, 9000 Gent  
Gemeenschappelijke delen

Attestnummer : 20250323-000193.001

Uitgegeven op : 24.03.2025

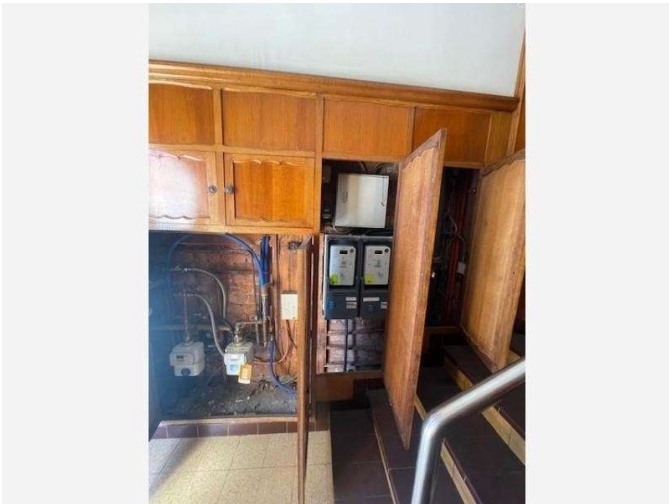
Overzichtsfoto

Detailfoto

Eindbeoordeling materiaalrisico	Zeer laag materiaalrisico en/of zeer lage kans op vezelvrijgave
---------------------------------	---

Gebondenheid	Categorie 1: hechtgebonden in oorsprong
Asbestsoort (vezeltype)	Alleen chrysotiel
Asbestconcentratie	Laag (< 50%)
Afschermingsgraad van het gehele materiaal	Geheel of deels (ook) vrij aan de binnenlucht
Toestand van het materiaal	Onbeschadigd, niet verweerd

Beschrijving	Bakeliet
Omgeving	Binnen
Primaire drager	Communicatie en elektrische infrastructuur en uitrusting
Asbestmateriaal	Plaat, paneel, tablet - Type Bakeliet
Bindmiddel van asbestmateriaal	Kunststof of -hars
Gebondenheid op basis van bindmiddel	Hecht
Hoeveelheid (oppervlakte - dikte - aantal)	<ul style="list-style-type: none"><li>• 0,06 m<sup>2</sup> - 0,30 cm - 1 stuk</li></ul>
Totaal volume	< 0,001 m <sup>3</sup>
Eenvoudig bereikbaar	Ja
Bevestigingswijze	<ul style="list-style-type: none"><li>• Geklemd</li><li>• Verlijmd, ingegoten, versmeerd</li><li>• Geschroefd</li></ul>
Identificatiemethode	Vaststelling zonder monsternamen
Destructieve handeling voor identificatie	Nee

Het asbestmateriaal valt onder de mijlpaal van 2040.

Zorgvuldig beheren

- Zorg voor een veilig beheer. Vermijd het beschadigen van het asbestmateriaal. Controleer de toestand jaarlijks op wijzigingen.

- Eenvoudige handelingen: mag via doe-het-zelf of door werknemer(s) met opleidingsattest eenvoudige handelingen  
Indien het asbestverdachte materiaal zoals hier bakeliet, volledig intact is en er geen vrije asbestvezels zichtbaar zijn, voorziet de wet geen verplichting om deze asbestverdachte toepassing te laten verwijderen door een firma met een opleidingsattest eenvoudige handelingen. U mag, in principe, deze asbesttoepassing zelf verwijderen met in achtneming van de nodige veiligheidsmaatregelen om uzelf en uw omgeving te beschermen. Tijdens het verwijderen van de asbesttoepassing moet het materiaal intact blijven.

De verwijdering van het materiaal moet met de nodige zorg en veiligheidsvoorzieningen gebeuren.

Nooit gooien, zagen of breken. Steeds dubbel verpakt en goed afgeplakt met tape met materiaal afleveren in het containerpark in de daar voorziene container of bij een erkende asbest opslagplaats.

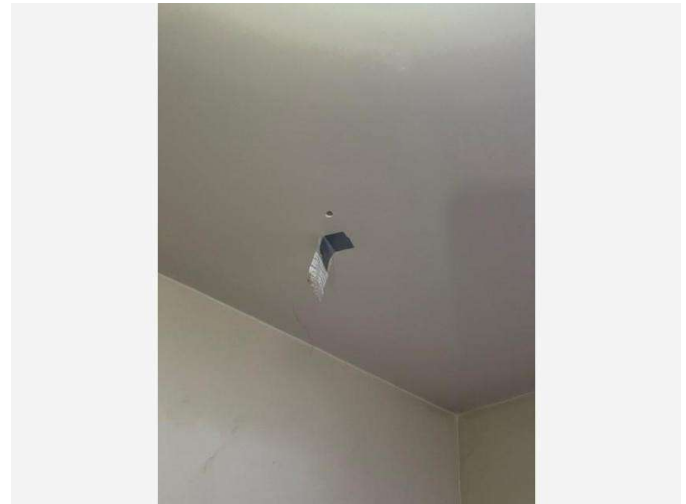
# Fiche 2: Traphal - 1-2 verdiep - muren-plafond-onder trap

Overzichtsfoto

Detailfoto

Geen asbest

#	Type	Referentie	Resultaat
2.1	Mengmonster	MM004	Geen asbest

Beschrijving	Traphal - 1-2 verdiep - muren-plafond-onder trap
Omgeving	Binnen
Primaire drager	MUREN_PLAFOND_ONDER TRAP _ 1+2 VERDIEP
Bindmiddel van materiaal	Gips - kalk
Gebondenheid op basis van bindmiddel	Niet-hechtgebonden
Hoeveelheid (oppervlakte - dikte - aantal)	• 123,00 m <sup>2</sup> - 1,00 cm - 1 stuk
Totaal volume	1,23 m <sup>3</sup>
Identificatiemethode	Vaststelling met monsternamen
Destructieve handeling voor identificatie	Nee
