Asbestinventarisatetest

Nieuwstraat 11, 9051 Gent

Attestnummer : 20241220-000293.000

Uitgegeven op : 20.12.2024

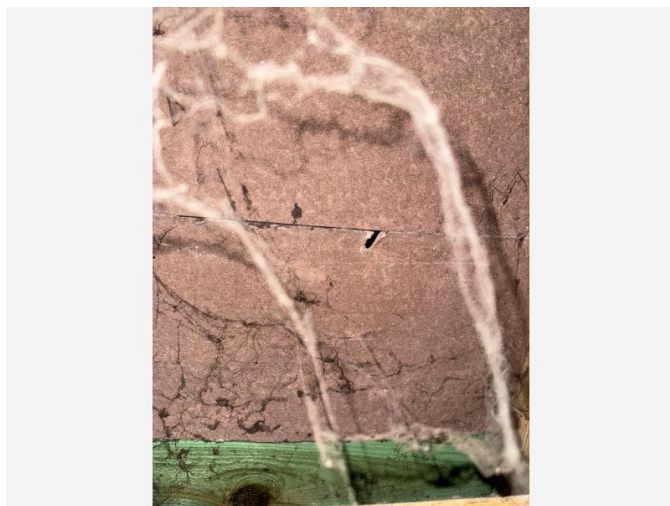
Geen asbest

#	Type	Referentie	Resultaat
3.1	Puntmonster	-6	Geen asbest

Beschrijving	Menuiserie - Onderdak schuur
Omgeving	Binnen
Primaire drager	Schuin dak
Bindmiddel van materiaal	Cement
Gebondenheid op basis van bindmiddel	Hecht
Hoeveelheid (oppervlakte - dikte - aantal)	• 90,00 m ² - 0,50 cm - 1 stuk
Totaal volume	0,45 m ³
Identificatiemethode	Vaststelling met monsternamen
Destructieve handeling voor identificatie	Nee
Opmerking	De hoeveelheid is een schatting.

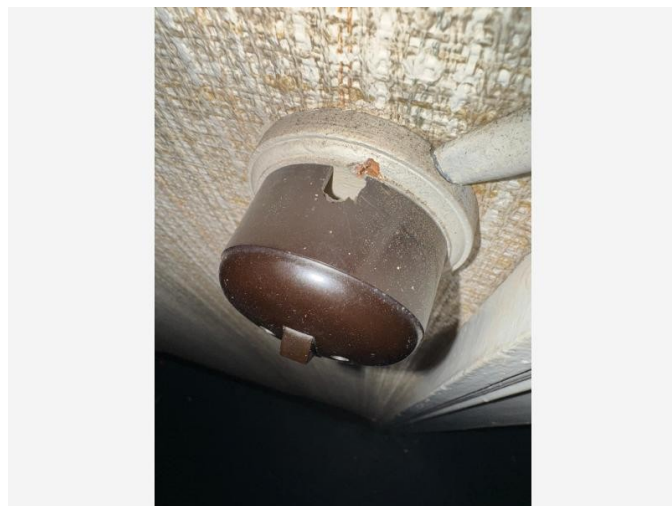
Geen asbest

#	Type	Referentie	Resultaat
5.1	Puntmonster	-3	Geen asbest

Beschrijving	Bakeliet - Schakelaar
Omgeving	Binnen
Primaire drager	Communicatie en elektrische infrastructuur en uitrusting
Bindmiddel van materiaal	Kunststof of -hars
Gebondenheid op basis van bindmiddel	Hecht
Hoeveelheid (oppervlakte - dikte - aantal)	• 0,10 m ² - 1,00 cm - 8 stuks
Totaal volume	0,008 m ³
Identificatiemethode	Vaststelling met monstername
Destructieve handeling voor identificatie	Nee
Opmerking	De hoeveelheid is een schatting.

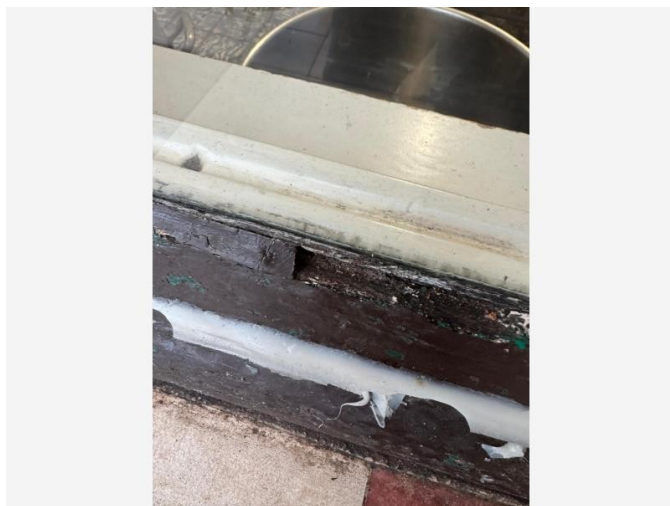
Fiche 6: Stopverf - Raam

Geen asbest

#	Type	Referentie	Resultaat
6.1	Puntmonster	-4	Geen asbest

Beschrijving	Stopverf - Raam
Omgeving	Buiten
Primaire drager	Wandopening verticaal (raam, deur, ...)
Bindmiddel van materiaal	Kitten, mastiek, pasta
Gebondenheid op basis van bindmiddel	Hecht
Hoeveelheid (gewicht - aantal)	<ul style="list-style-type: none">• 0,50 kg - 10 stuks
Totaal gewicht	5,00 kg
Identificatiemethode	Vaststelling met monstername
Destructieve handeling voor identificatie	Nee
Opmerking	De hoeveelheid is een schatting.
